**รายงานคุณภาพสิ่งแวดล้อมพื้นที่ที่ผ่านการทำเหมืองแร่ดินขาว  
ประทานบัตรที่ 22312/14481 ของบริษัท สยามชอยล์ จำกัด  
ที่ ตำบลผาจุ อำเภอเมือง จังหวัดอุดรดิษฐ์  
(ครั้งที่ 2)**

**กลุ่มส่งเสริมและรักษาคุณภาพสิ่งแวดล้อม  
สำนักงานอุตสาหกรรมพื้นฐานและการเหมืองแร่เขต 3  
กรมอุตสาหกรรมพื้นฐานและการเหมืองแร่  
กระทรวงอุตสาหกรรม**

**ตุลาคม 2548**

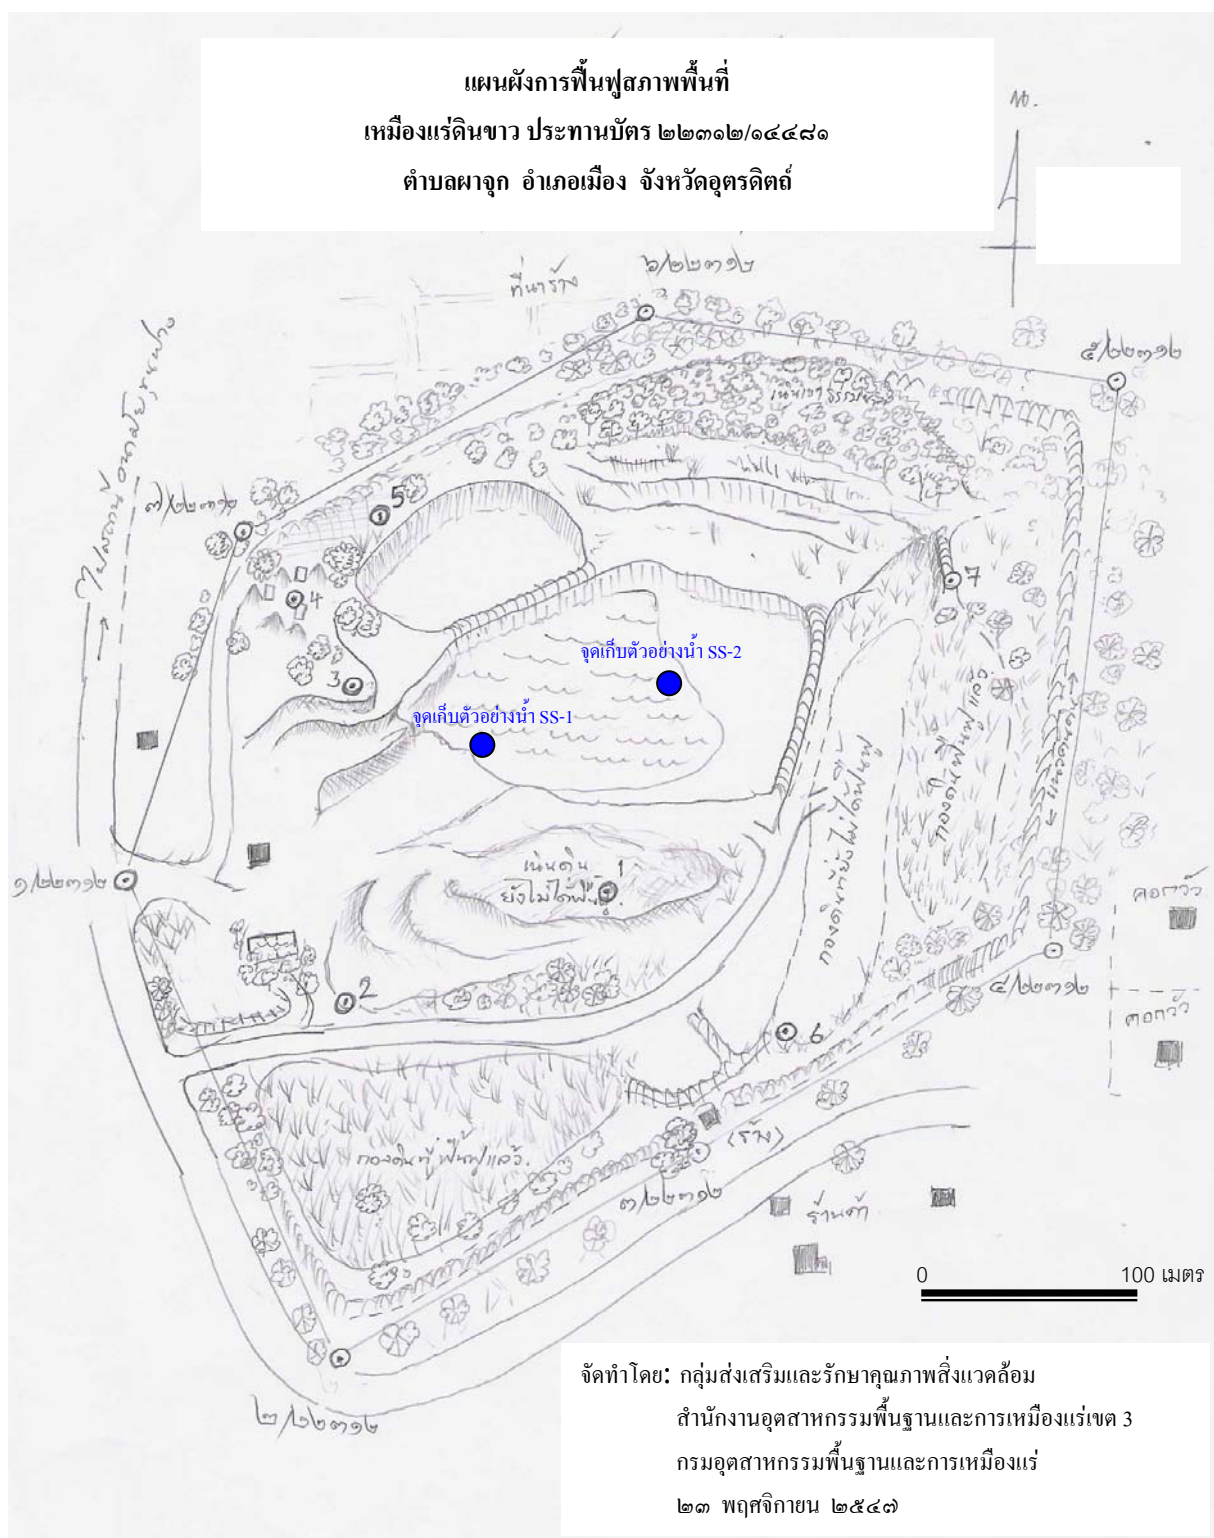
**รูปที่ 3** ภาพเขียนพื้นที่โดยรวม และจุดเก็บตัวอย่าง

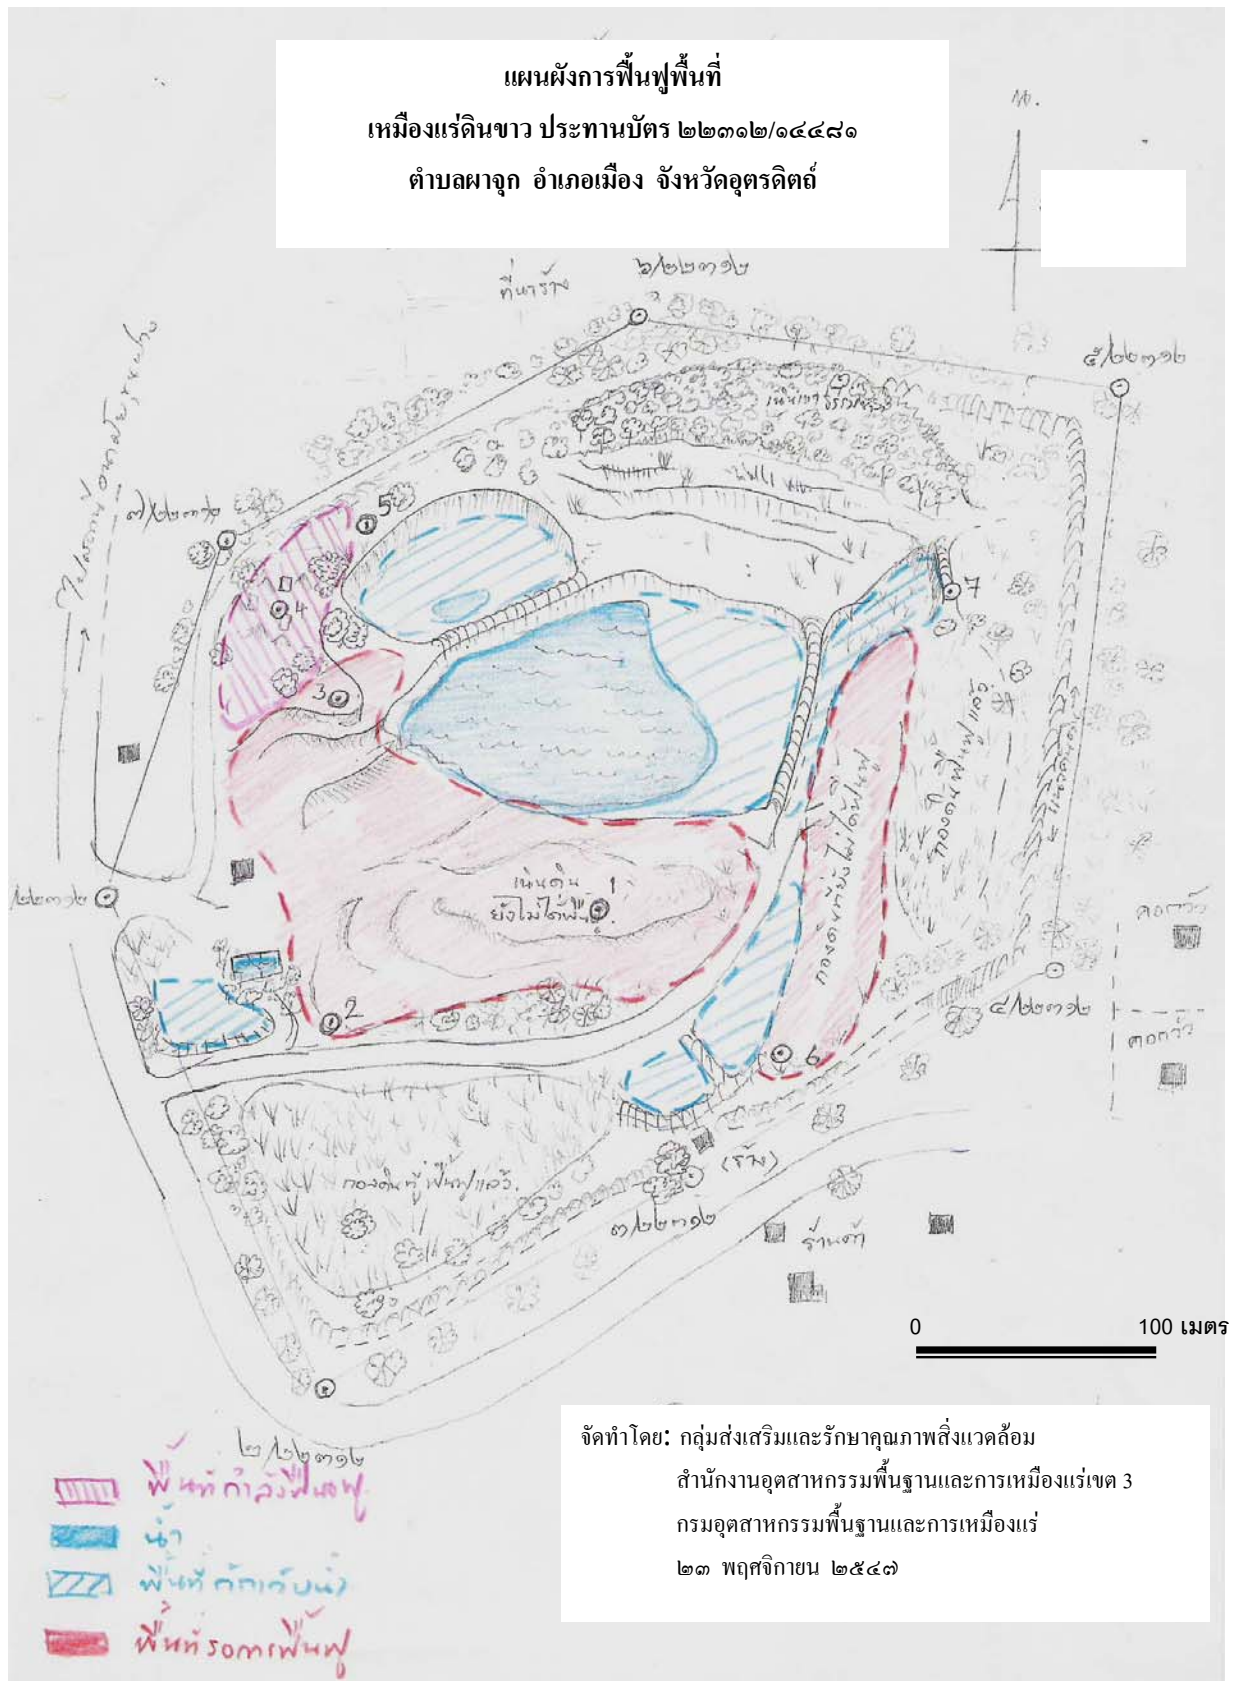
รูปที่ 4 ภาพเขียนพื้นที่และสถานการณ์การฟื้นฟูของเหมืองแร่

จากการสำรวจในภาคสนามโดยได้เทียบเคียงสภาพพื้นที่ที่เห็น กับภาพเขียนจากรายงานครั้งก่อน จะเห็นได้ว่าเหมืองแร่ดินขาวนี้ ยังคงมีสภาพพื้นที่ที่มีทั้งเนินดิน แอ่งน้ำ กองมูลดินทราย ค้นดิน ก้นการพังทลายของดิน และสภาพการฟื้นฟูของพื้นที่ อย่างชัดเจน และมีการปลูกต้นไม้เพิ่มเติมบ้าง และมีหญ้าขึ้นมาพอสมควร ทั้งนี้การสำรวจจะเน้นพื้นที่ ที่รอการฟื้นฟูตามรูปที่ 4 เป็นหลัก สรุปได้ดังนี้
