สถานการณ์การฟื้นฟูพื้นที่เหมืองแร่ดินขาวที่ใกล้สิ้นอายุ  
ประทานบัตรที่ 22312/14481 ของบริษัท สยามชอยล์ จำกัด  
ที่ ตำบลผาจุ อำเภอเมือง จังหวัดอุดรธานี

โดย  
นายวิวัฒน์ โตธิรกุล  
ดร.พลยุทธ สุขสมบัติ

กลุ่มส่งเสริมและรักษาคุณภาพสิ่งแวดล้อม  
สำนักงานอุตสาหกรรมพื้นฐานและการเหมืองแร่เขต 3  
กรมอุตสาหกรรมพื้นฐานและการเหมืองแร่  
กระทรวงอุตสาหกรรม

ธันวาคม 2547

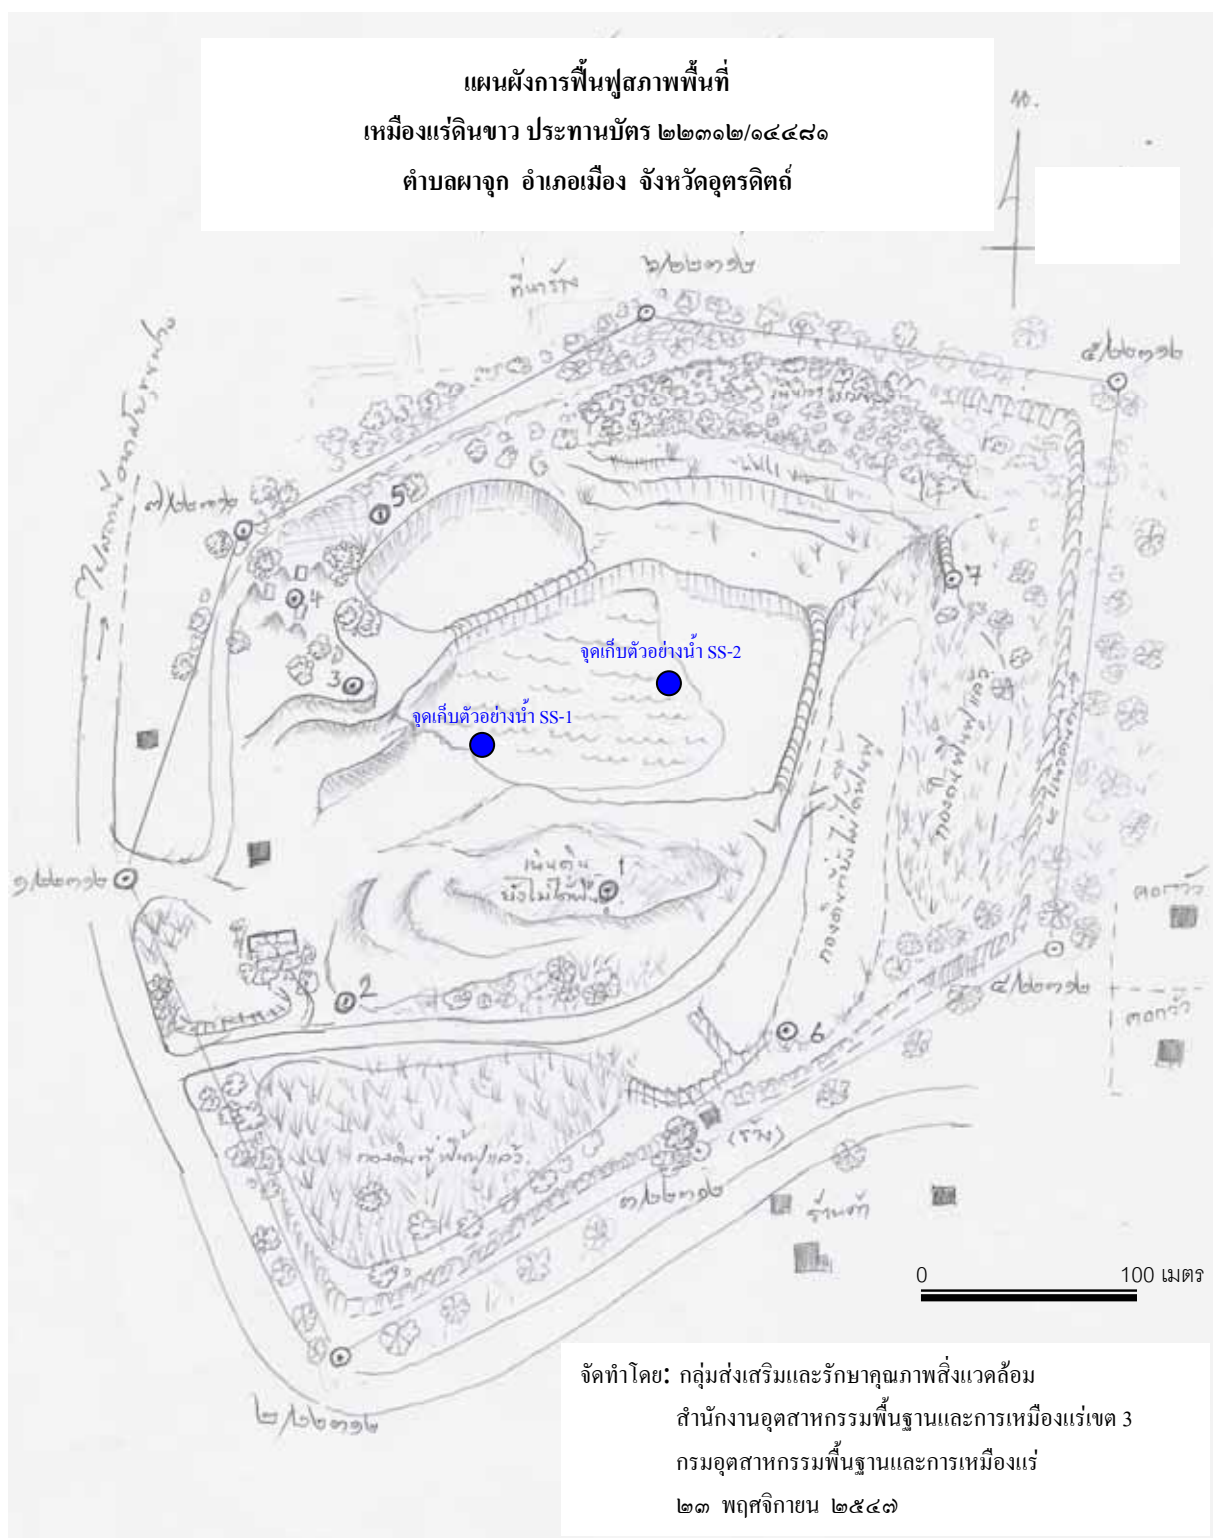
โดยได้เก็บตัวอย่างน้ำจากน้ำในขุมเหมือง(sump) รวมทั้งหมด 2 ตัวอย่างนอกจากนี้ ยังได้เก็บตะกอนดินท้องน้ำในขุมเหมือง(sump) จำนวน 2 ตัวอย่าง (รูปที่ 2) ลักษณะของน้ำตัวอย่างที่เก็บมาพบว่า มีเม็ดดินขนาดเล็กๆ แขนวลอยอยู่เป็นจำนวนมากทำให้น้ำมีลักษณะสีขาวขุ่น คล้ายน้ำแป้ง

จากการดำเนินงานในภาคสนามโดยได้โยกย้ายข้อมูลจากพื้นที่ลงบนแผนที่และ สะเก็ดภาพ ให้เห็นความเป็นไปจากการทำเหมืองแร่ดินขาว ของบริษัท สยามซอฮอล์ จำกัด พบว่า สภาพพื้นที่มีทั้งเนินดิน แอ่งน้ำ กองมูลดินทราย ค้นดินกันการพังทลายของดิน และสภาพการฟื้นฟู ของพื้นที่ อย่างชัดเจน (รูปที่ 2)

รูปที่ 2 ภาพสะเท็ดพื้นที่โดยรวม และจุดเก็บตัวอย่าง

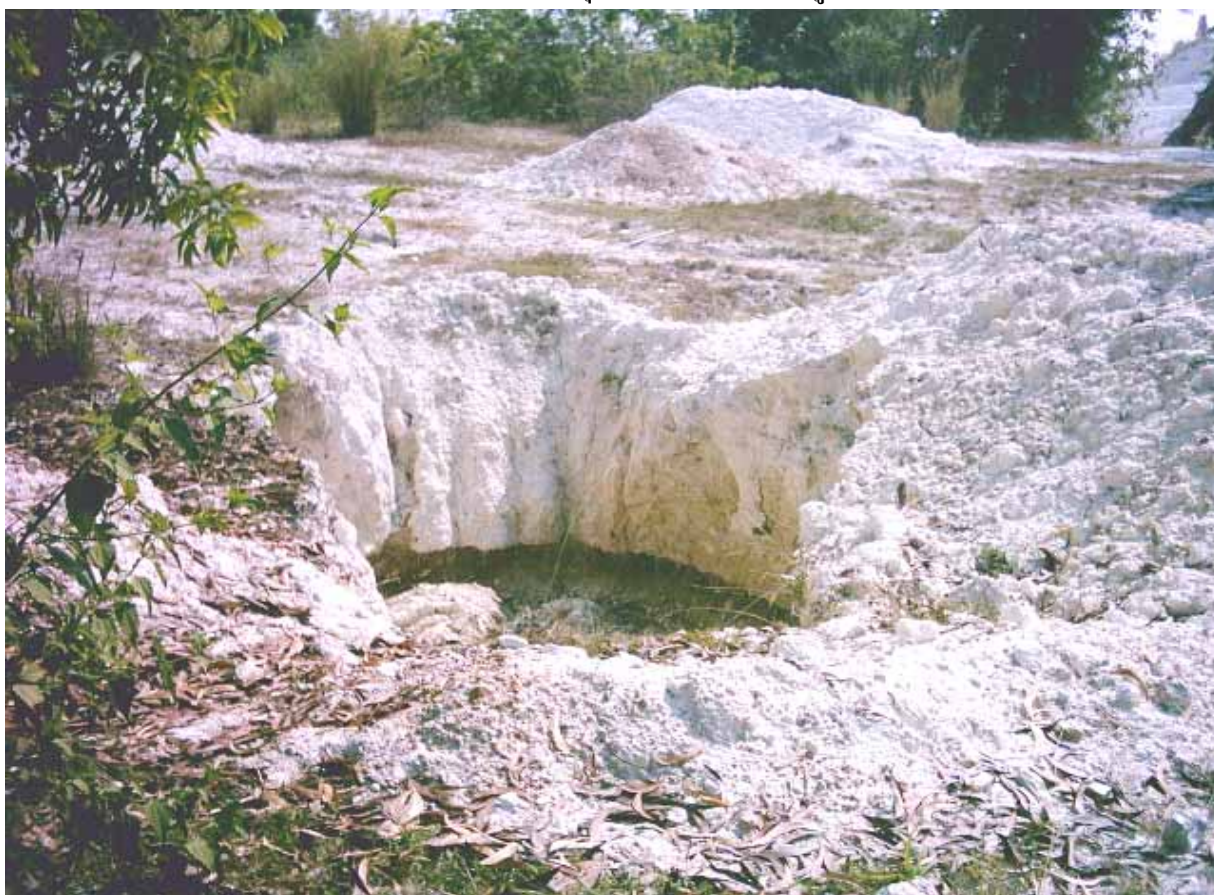
- 1) ส่วนขอบของแปลงประทานบัตรที่อยู่ใกล้กับท่อเหล็ก ๗/๒๒๓๑๒ หรือจุดสำรวจ ที่ 4 พบว่ามีหลุมขนาด 4 x 6 เมตร 3 หลุม และกองดิน พื้นที่บริษัทฯ กำลัง ปรับสภาพพื้นที่ - ถมกลบหลุมดังกล่าวแล้ว (ดังรูปที่ 3)

รูปที่ 3 หลุมขุดและกองดินที่บริษัทฯ กำลังฟื้นฟู (เมื่อวันที่ 23-23 พฤศจิกายน 2547)

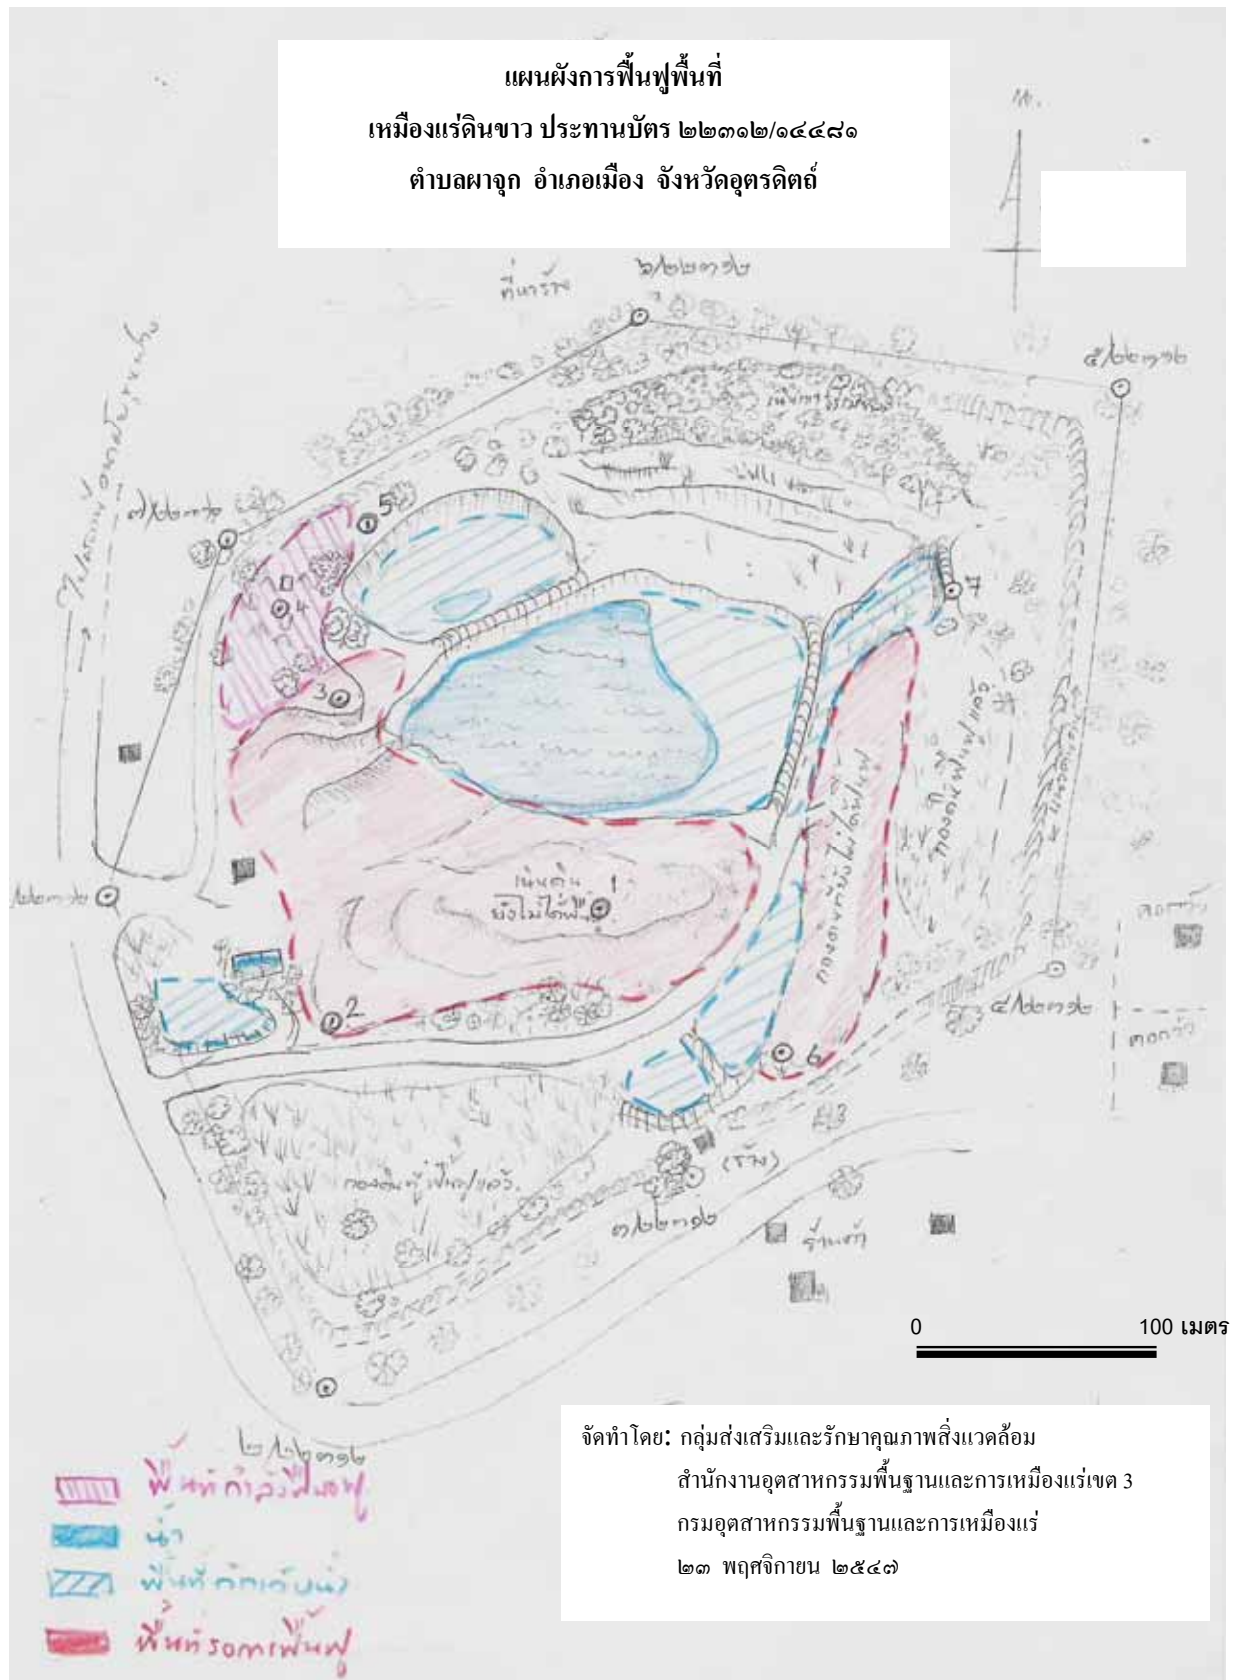
รูปที่ 4 ภาพสะท้อนพื้นที่และสถานการณ์การฟื้นฟูของเหมืองแร่

- 2) พื้นที่กองดินที่อยู่ด้านทิศตะวันออกของแปลงประทานบัตร บริเวณทิศเหนือของ จุดสำรวจที่ 6 (รูปที่ 4 และ 5) ให้ทำการปลูกพืชคลุมดินและไม่ขึ้นต้น
- 3) บริเวณเนินตอนกลางของพื้นที่ (รูปที่ 6): ให้ปรับพื้นที่ให้เหมาะสมและปลูกพืชคลุมดิน - ไม่ขึ้นต้น
- 4) พื้นที่ที่บริษัทฯ ได้จัดทำเป็นอ่างเก็บน้ำนั้น ควรนำขุมเหมืองและบ่อดักตะกอนที่ บริษัทฯ ได้จัดทำไว้ สงวนไว้ให้ชุมชนใกล้เคียงได้ใช้ประโยชน์ต่อไป (รูปที่ 7 และ 8)

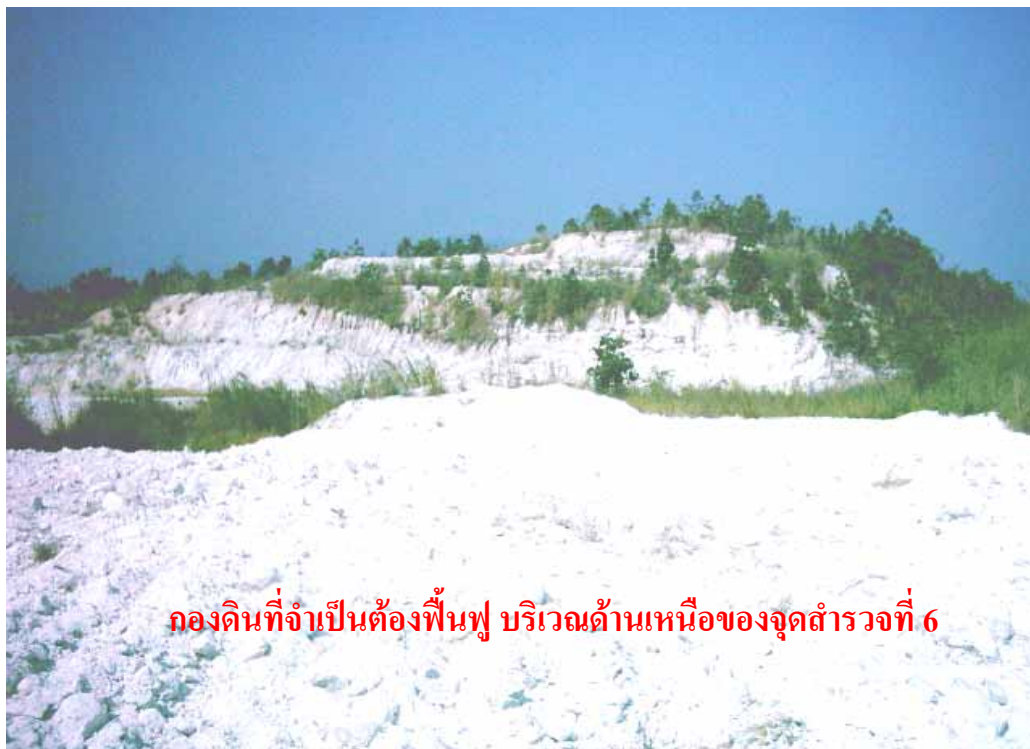
รูปที่ 5 กองดินที่รอการฟื้นฟูด้านเหนือของจุดสำรวจที่ 6

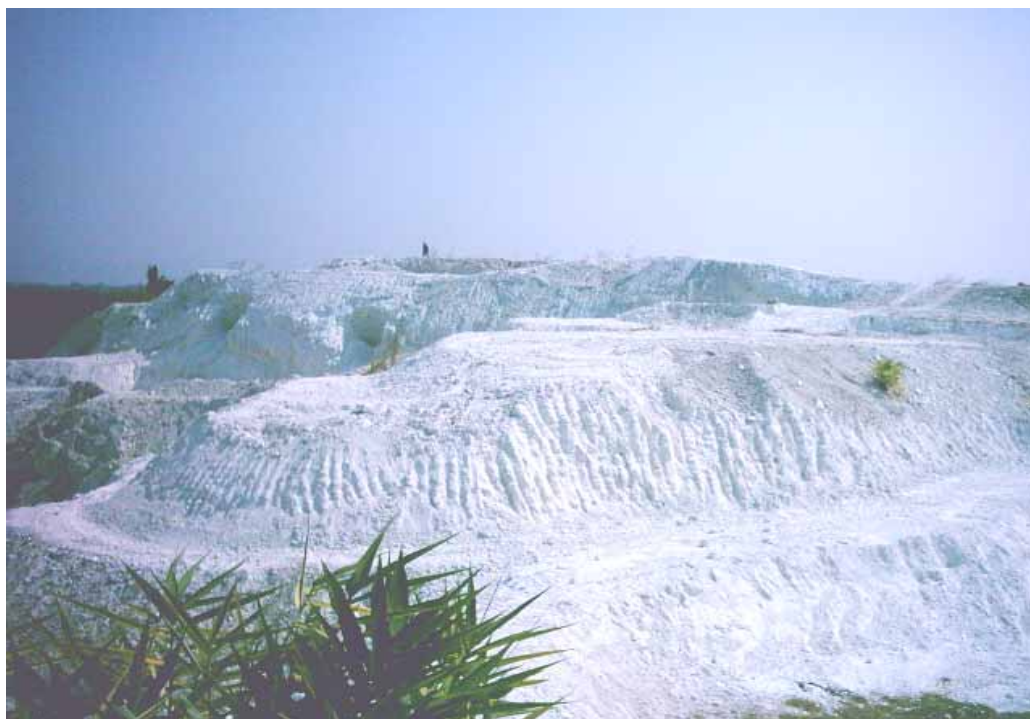
รูปที่ 6 เนินบริเวณกลางแปลงประทานบัตรที่รอการฟื้นฟู

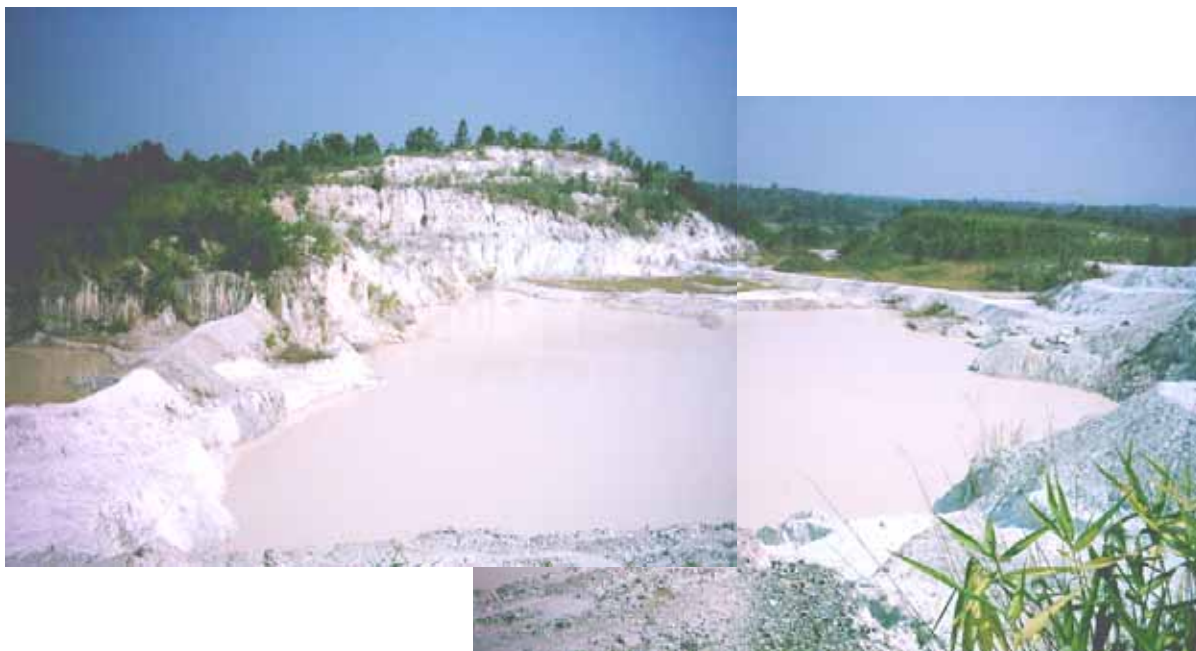
รูปที่ 7 แหล่งน้ำบริเวณตอนกลางก่อนไปทางเหนือ

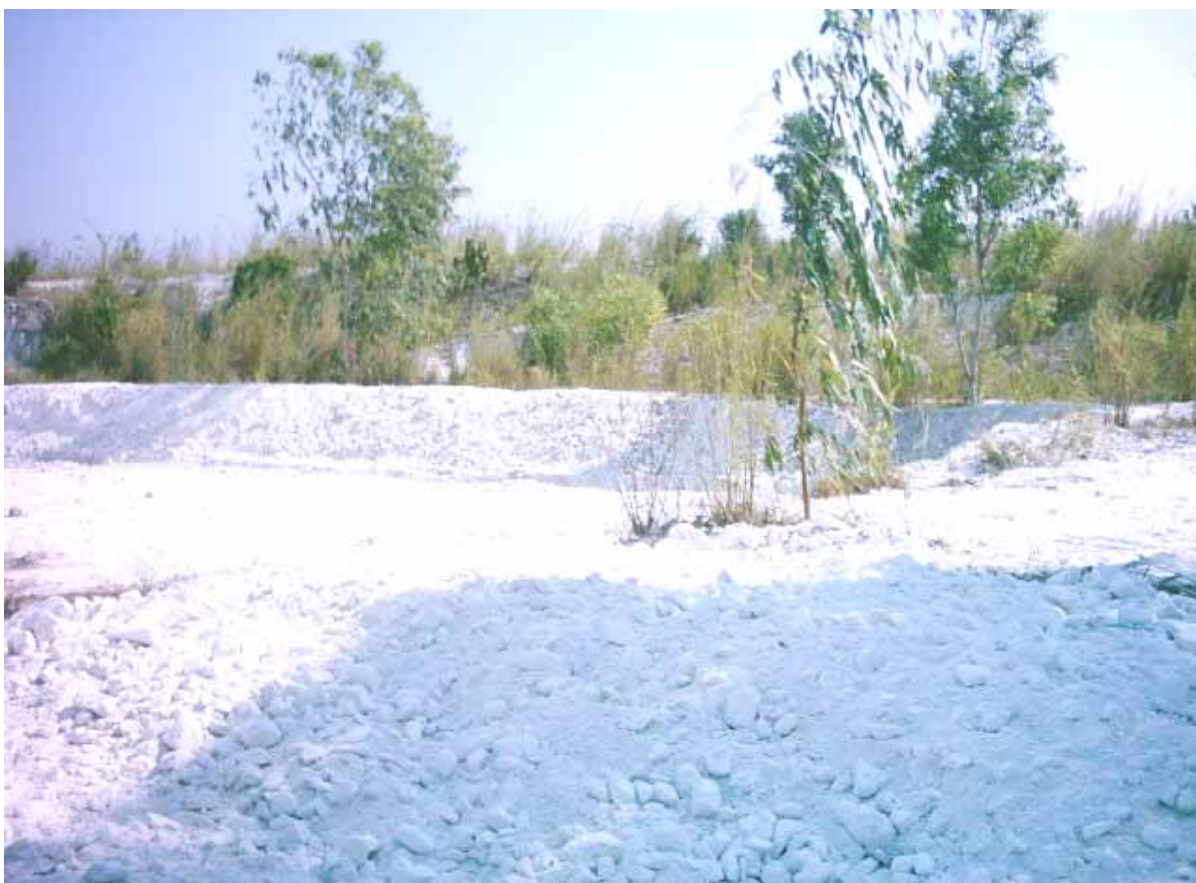
รูปที่ 8 หนึ่งในแนวคันดินที่สร้างไว้เพื่อดักตะกอนและกักน้ำในฤดูฝน

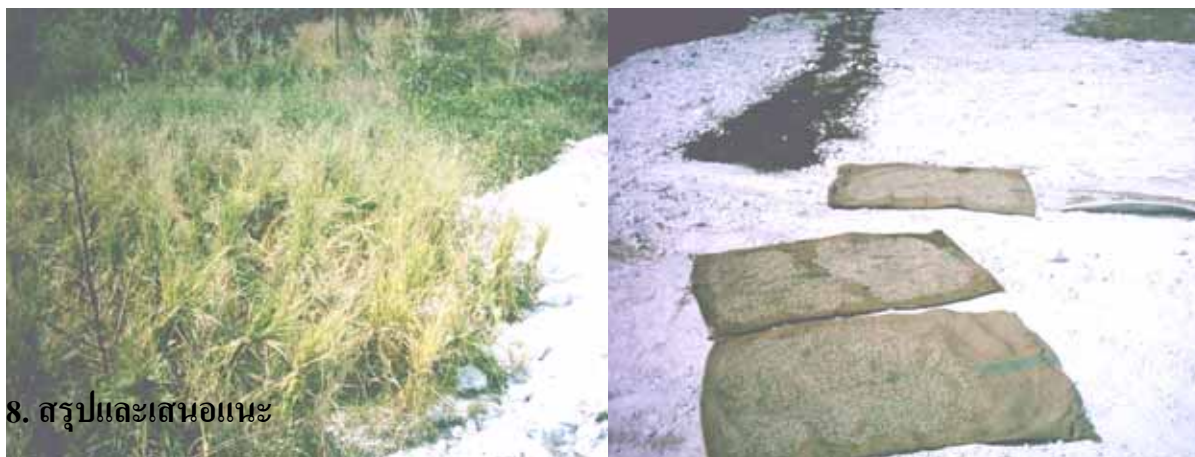
ขณะที่คณะสำรวจได้ดำเนินการในพื้นที่ได้พบว่า บริษัทฯ ผู้ประกอบการได้มีการขยายพันธุ์หญ้า ลูกชี เพื่อนำเมล็ดไปฟื้นฟูพื้นที่ต่อไป ดังรูปที่ 9

รูปที่ 9 หญ้าและเมล็ดหญ้าที่จะใช้ในการฟื้นฟูพื้นที่

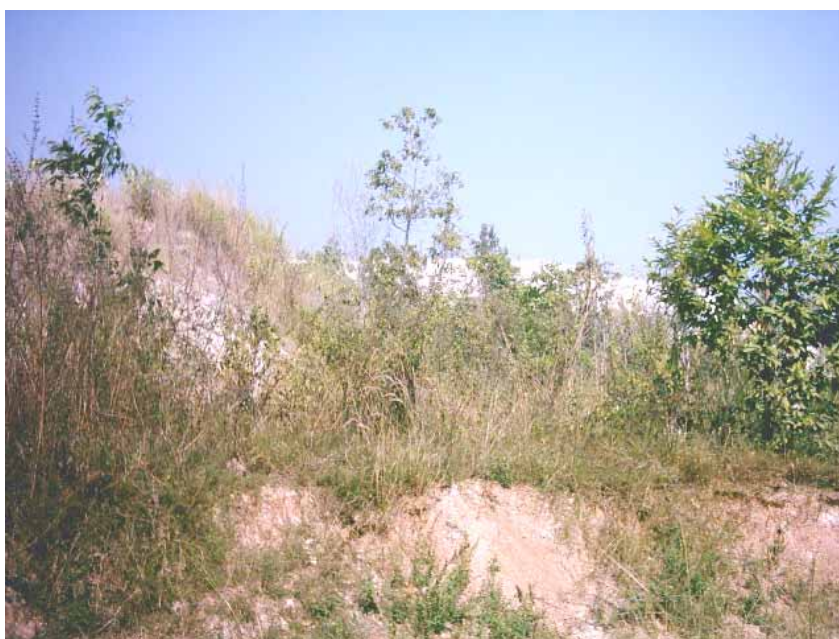
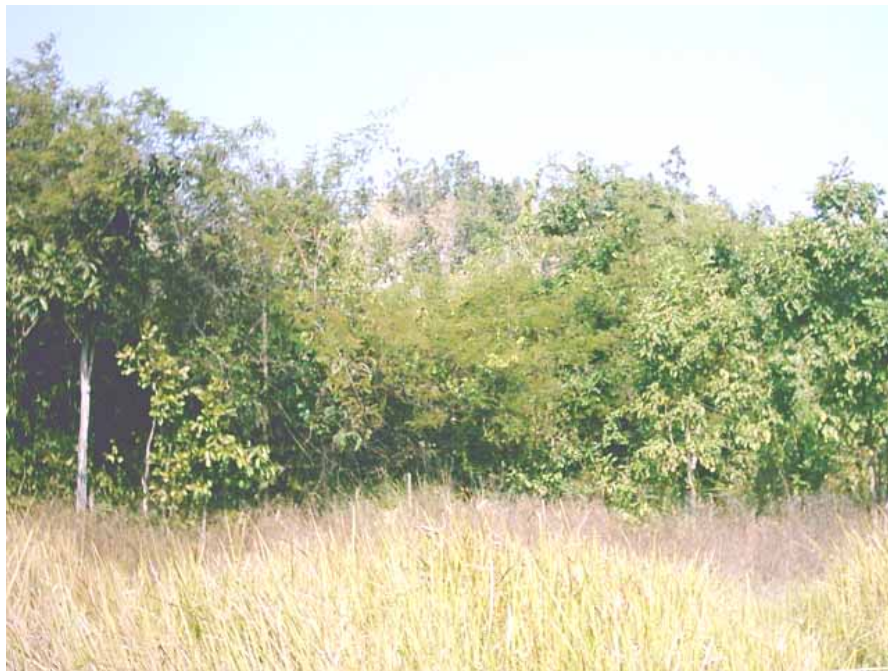
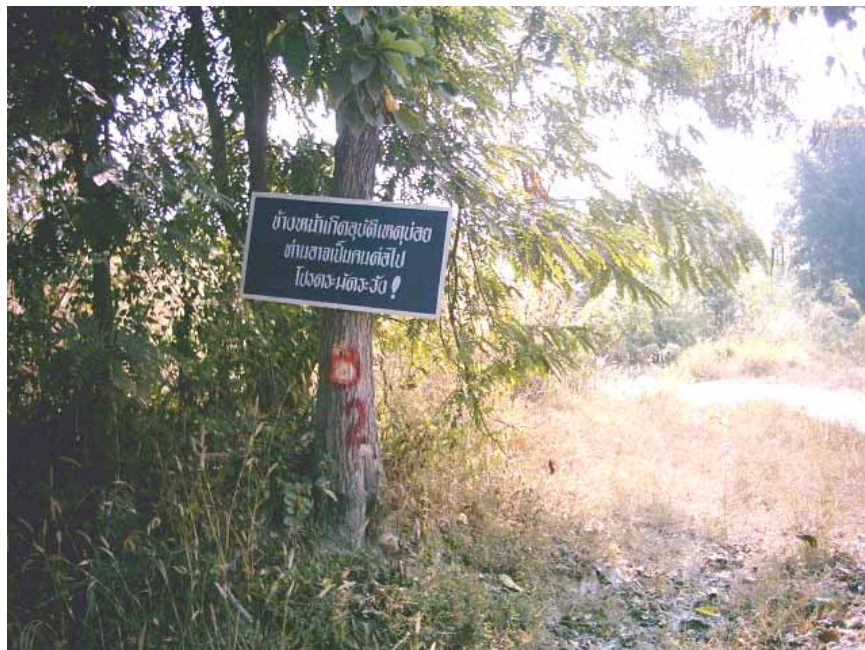
จากการติดตามตรวจสอบสถานการณ์การฟื้นฟูพื้นที่เหมืองแร่ดินขาวที่ใกล้สิ้นอายุ ประทานบัตรที่ 22312/14481 ของบริษัท สยามซอด้ จำกัด ที่ตำบลผาจุ อำเภอเมือง จังหวัดอุดรธานี นั้น ทางบริษัทฯ ได้มีการดำเนินการฟื้นฟูเป็นที่น่าสนใจ โดยเฉพาะทัศนียภาพโดยรอบของเหมือง (รูปที่ 10 ถึง 13) ที่ได้มีการปลูกต้นไม้เป็นแนวกันชน และมีคันดินคั่นตะกอนโดยรอบ **ปัจจุบันนี้ยังคงขาดการฟื้นฟูในส่วนตอนกลางของพื้นที่ และกองดินที่อยู่บริเวณทิศตะวันออก ซึ่งควรให้ผู้เกี่ยวข้องได้ติดตามตรวจสอบการฟื้นฟูในพื้นที่ดังกล่าวต่อไป**
