รายงานผลการตรวจสอบพื้นที่ไถ่เขตทำเหมืองดิกไนต์  
ประทานบัตรเลขที่ 25852/15052  
ตำบลดี อำเภอดี้ จังหวัดลำพูน

สำนักงานอุตสาหกรรมพื้นฐานและการเหมืองแร่เขต 3  
จังหวัดเชียงใหม่  
กรมอุตสาหกรรมพื้นฐานและการเหมืองแร่  
กระทรวงอุตสาหกรรม

มกราคม 2546

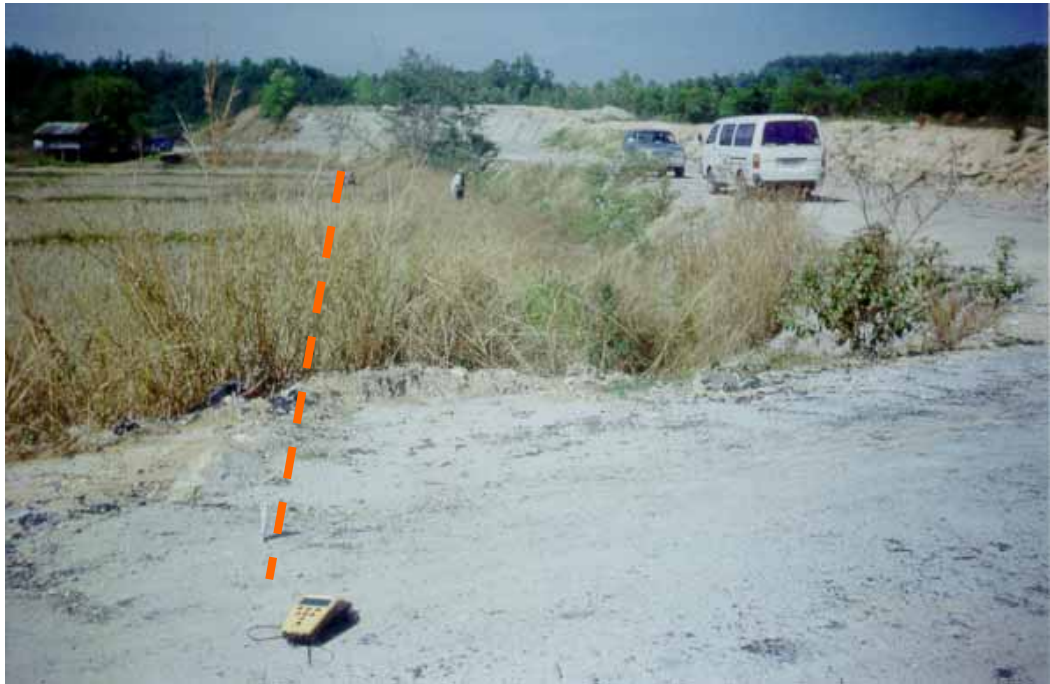
จากการตรวจสอบพบว่า รอยแตก-ร้าวในที่นาตามที่ รายงานร้องเรียนนั้นเกิดในลักษณะ แตก-ร้าวตามคันนา (บริเวณท้องนา ร่องรอยแตกได้ ลบเลือนไป) รอยแตก-ร้าว นั้นมีความกว้างที่พบส่วนใหญ่ 0.1 0.3 มิลลิเมตร

รูปที่ 3 สภาพพื้นที่เป็นนาข้าว ติดกับขอบของขุมเหมืองแร่ (เส้นประสีแดงเป็นแนวที่รอยร้าวปรากฏ)

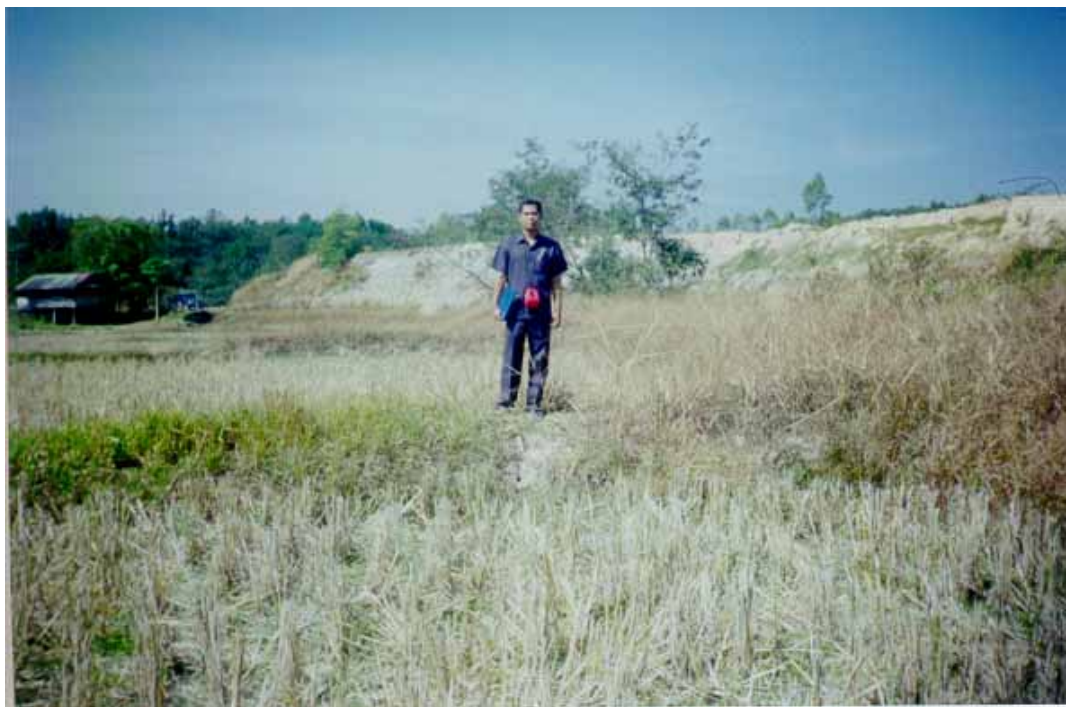
บางช่วงกว้างประมาณ 3 เซนติเมตร ความยาวของรอยแตกยาว วัดจากคันนา ถึงคันนา ได้ ยาวประมาณ 65 เมตร วางตัวอยู่ในทิศทาง  $N 80^{\circ} W$  มีจำนวน 1 แนว ไม่ชัดเจนว่าต่อเนื่องกันตลอดหรือไม่ ตามรูปที่ 4, 5 และ 6

รูปที่ 4 สภาพท้องนาที่พบรอยแตกร้าวของแผ่นดิน

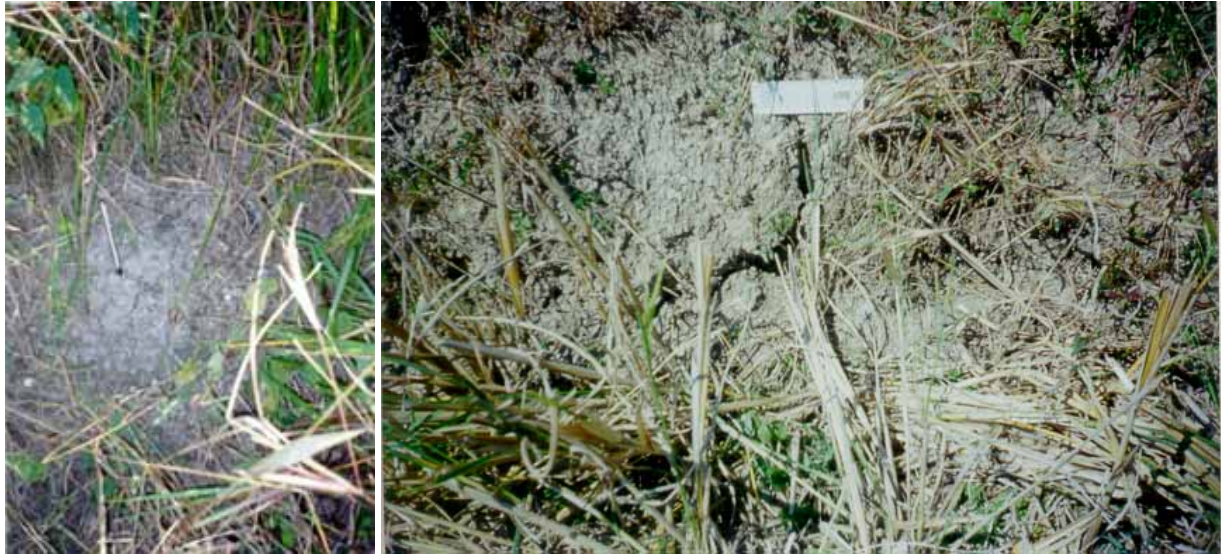
รูปที่ 5 รอยแตกที่ปรากฏตามคันนา

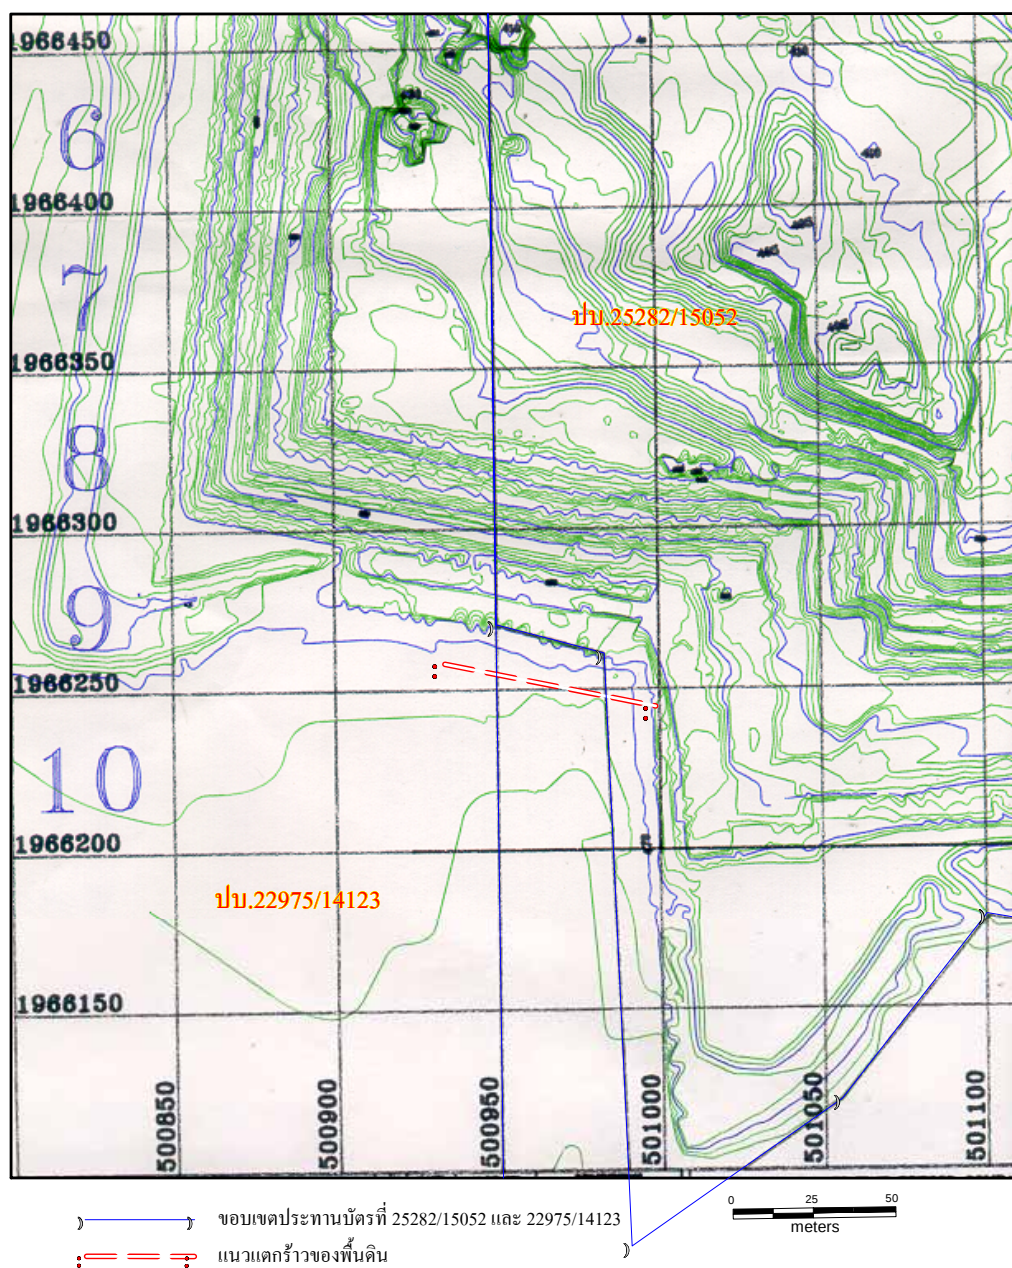
เมื่อได้เก็บข้อมูลที่สำคัญในภาคสนามเรียบร้อยแล้ว นำข้อมูลดังกล่าวมาประมวลผลร่วมกับแผนที่ของกรมแผนที่ทหาร แผนที่หน้าเหมืองของบริษัท ปูนซิเมนต์ไทยอุตสาหกรรม จำกัด เมื่อประมวลข้อมูลต่าง ๆ แล้ว วิเคราะห์ผลที่เกิดขึ้น ปรากฏว่าแนวของรอยแตก-ร้าว ที่พบตามคันนา มีแนวการวางตัวที่ขนานกับหน้าความลาดชัน ของขุมเหมือง ในเขตประทานบัตรที่ 25852/15052 ซึ่งบ่งชี้ได้ชัดเจนว่าเป็นผลสืบเนื่องจากการทำเหมืองแร่ ถึงแม้ขนาดของรอยแตกร้าวจะมีขนาดเล็ก และร่องรอยบริเวณที่องนาจะถูกกลบเลือนจากกิจกรรมการทำนา แต่เนื่องจากรอยแตกร้าวห่างจากขอบขุมเหมืองเพียง 20 เมตร และความลาดชันของขอบขุมเหมือง ที่ลาดเทลงถึง 35 องศา ย่อมทำให้ความเสถียรของพื้นที่บริเวณขอบขุมเหมืองดังกล่าวต่ำกว่าปกติ

ข้อมูลจากการสำรวจในภาคสนาม และการประมวลผลข้อมูลเพิ่มเติม พบว่ารอยแตก-ร้าวที่ปรากฏให้เห็นตามคันนาและท้องนาบางส่วน มีแนวแตกที่มีทิศทางขนานกับขอบขุมเหมืองด้านที่มีความลาดชันสูง ของประทานบัตรที่ 25852/15052 มีลักษณะเป็นรอยปริ-รอยร้าวแคบ ๆ และมีบางจุดแยกจากกันประมาณ 3 เซนติเมตร **สรุปผลได้ว่ารอย แตก ปริ-ร้าวดังกล่าวเป็นผลสืบเนื่องมาจากการทำเหมืองแร่**

รูปที่ 6 แผนที่บริเวณขอบขุมเหมืองที่ปรากฏรอยแตกร้าของแผ่นดิน
