รายงานฉบับสมบูรณ์

“โครงการการตรวจสอบและประเมินสภาพเหมืองถ่านหิน  
เพื่อการบริหารจัดการลุ่มน้ำดี อำเภอลี้ จังหวัดลำพูน”

สำนักงานอุตสาหกรรมพื้นฐานและการเหมืองแร่ เขต 3 เชียงใหม่

ธันวาคม 2555

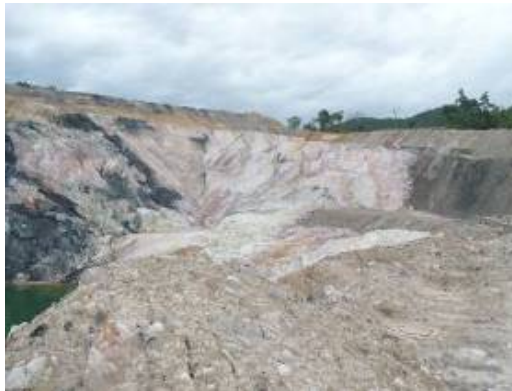
รูปที่ 3 แสดงสภาพชั้นหินที่ปิดทับชั้นถ่านในบริเวณพื้นที่เหมืองแร่ของบริษัท เชียงใหม่ทิวทรัพย์ เอ็นจิเนียริง จำกัด ซึ่งเป็นหินดินดานสลับกับหินทรายและหินกรวดมน

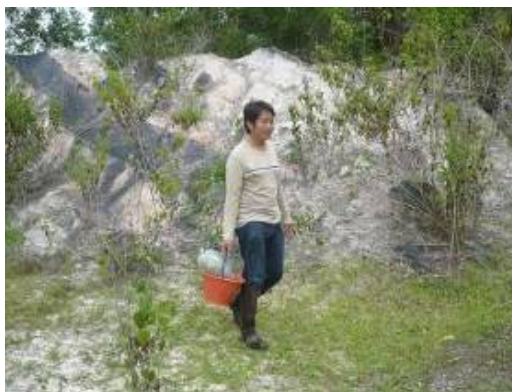
รูปที่ 4 แสดงส่วนขอบบ่อเดิมของ บริษัท บ้านปู จำกัด (มหาชน) (BP-1) ที่ยังพบชั้นถ่านบางๆ โผล่ให้เห็นโดยแทรกสลับกับหินโคลน

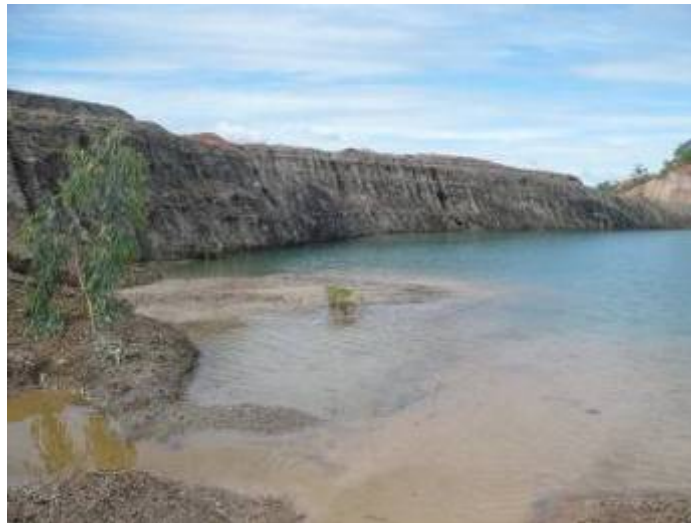
รูปที่ 5 บริเวณตอนกลางของพื้นที่บ้านนากลาง ปรากฏชั้นหินดินดาน หินโคลน สลับกับหินกรวดมน

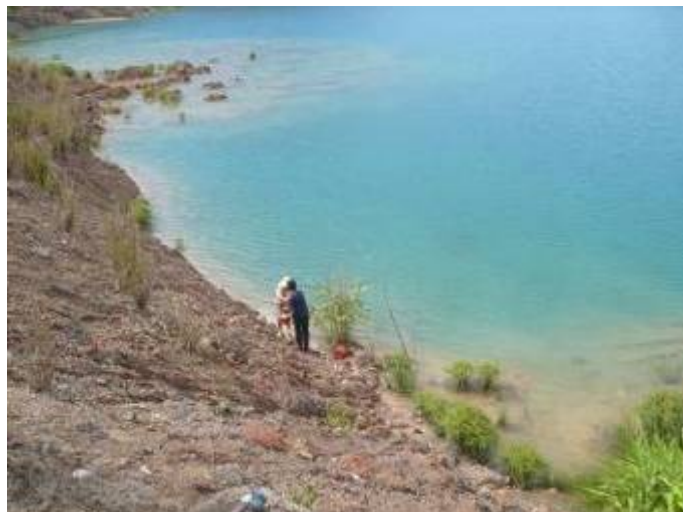
รูปที่ 6 แสดงให้เห็นชั้นบนของพื้นที่บ้านนากลางถูกปิดทับด้วยหิน โคลนปนทราย หินทรายแป้ง และหินกรวดมนสีแดง ที่เกิดจากการสะสมตัวของตะกอนแม่น้ำ

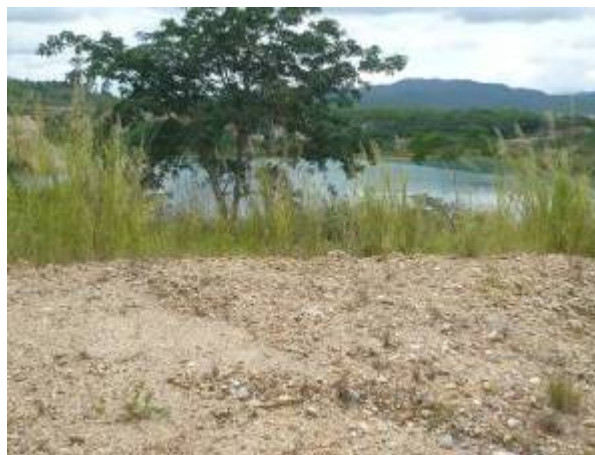
รูปที่ 7 ส่วนขอบบ่อของ บริษัท บ้านปูมินเนอรัล จำกัด (BP-2) เป็นชั้นกรวดที่ปิดทับอยู่บนหินตะกอนอื่นๆ

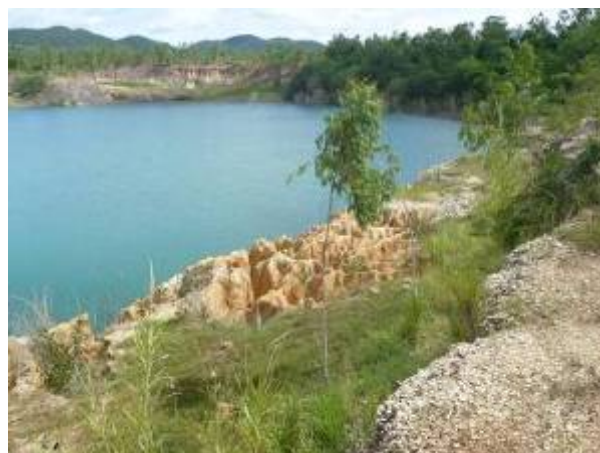
รูปที่ 8 บริเวณขอบบ่อของ บริษัท เอสซีจี ซีเมนต์ จำกัด แสดงการสลับของหินโคลนและหินโคลนปนทราย ที่มีอัตราการผุพังไม่เท่ากัน

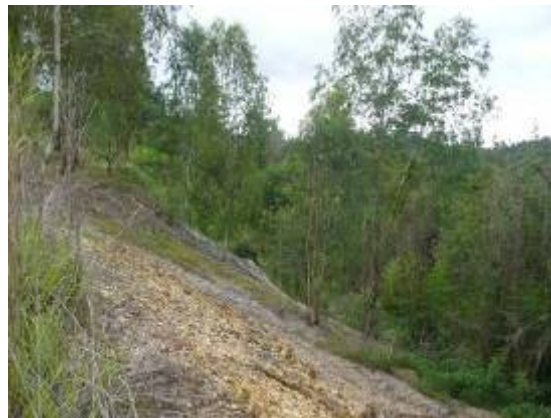
รูปที่ 9 ชั้นหินทรายและหินกรวดมน ที่วางตัวอยู่ใต้ชั้นถ่าน ปรากฏให้เห็นบริเวณขอบบ่อด้านทิศตะวันออก ของพื้นที่บ้านแม่ลอง

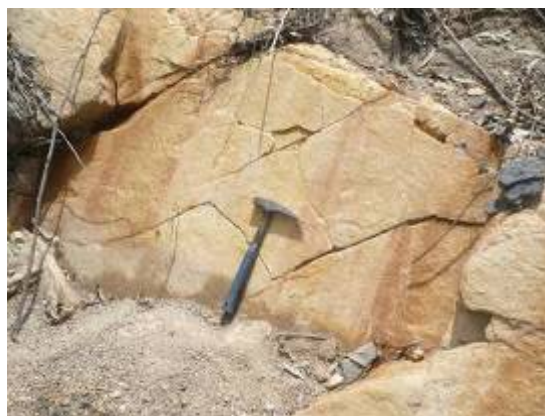
รูปที่ 10 แสดงชั้นหินทรายที่แทรกสลับกับหินทรายแป้งสีแดง บริเวณขอบบ่อในพื้นที่บ้านป่าคา - ดงดำ ซึ่งพบชั้นฟอสซิลของหอยเจดีย์จำนวนมาก

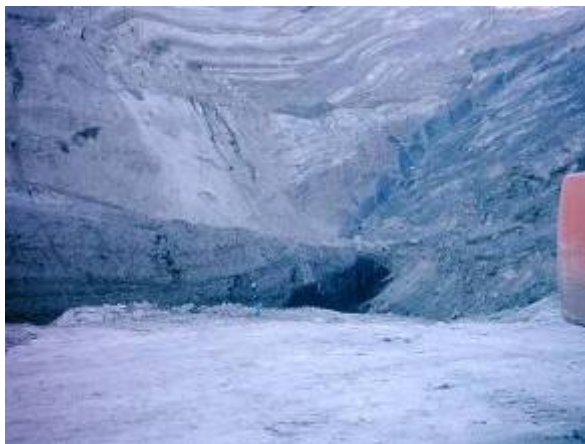
รูปที่ 11 ชั้นหินโคลนปนทรายสีเทาถึงเทาเขียวแทรกสลับวางตัวปิดทับชั้นถ่านหินบริเวณก้นบ่อ  
ในพื้นที่บ้านป่าคา - ดงคำ ก่อนที่จะกลายเป็นแอ่งน้ำเหมือนที่เห็นในปัจจุบัน

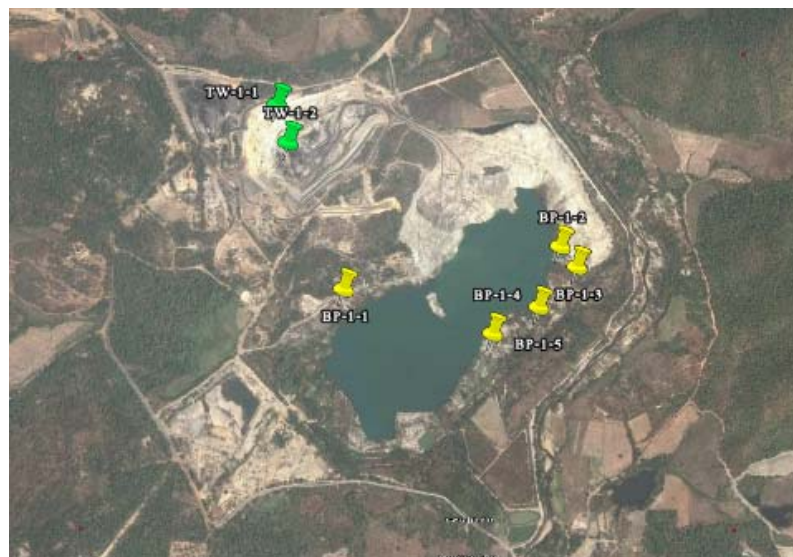
เป็นพื้นที่ที่ผ่านการทำเหมืองแร่โดยบริษัท บ้านปู่ จำกัด(มหาชน) เป็นพื้นที่บ่อเหมืองกว่า 100 ไร่ เป็นที่ราชพัสดุ และมีการทำเหมืองต่อในภายหลังโดยบริษัท เชียงใหม่ ทวีทรัพย์ เอ็นจิเนียริง จำกัด โดยเครื่องหมายที่ใช้ในการเก็บตัวอย่างจากชุมชนเมืองเก่า ของบริษัท บ้านปู่ จำกัด (มหาชน) คือ BP-1 ส่วนชุมชนเหมืองของบริษัท เชียงใหม่ทวีทรัพย์ เอ็นจิเนียริง จำกัด คือ TW

รูปที่ 17 ภาพถ่ายทางอากาศจาก Google Earth แสดงตำแหน่งการเก็บตัวอย่างในพื้นที่บ้านปู่ อ.สี จ.ลำพูน

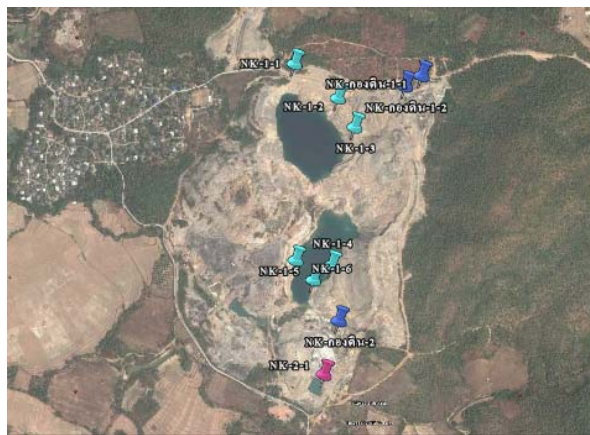
เป็นพื้นที่ที่ผ่านการทำเหมืองโดยบริษัท ถาวรทรัพยากรพัฒนาจำกัด และบริษัท ลำพูนเจริญลิกไนต์ จำกัด เป็นที่ดินป่าสงวน เนื้อที่บ่อเหมืองกว่า 40 ไร่ ซึ่งเครื่องหมายที่ใช้ในการเก็บตัวอย่างจากขุมเหมืองบริเวณบ้านนากลาง ของบริษัท ลำพูนเจริญลิกไนต์ จำกัด และ บริษัท ถาวรทรัพยากรพัฒนา จำกัด คือ NK-1 และ NK-2 ตามลำดับ

รูปที่ 18 ภาพถ่ายทางอากาศจาก Google Earth แสดงตำแหน่งการเก็บตัวอย่าง  
ในพื้นที่บ้านนากลาง อ.ลี้ จ.ลำพูน

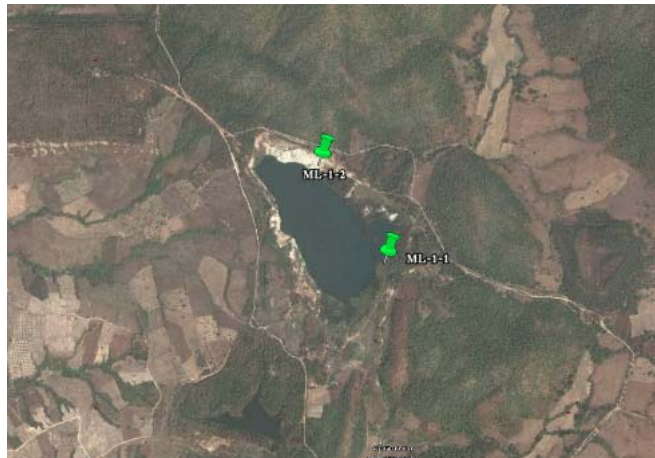
เป็นพื้นที่ที่ผ่านการทำเหมืองโดยบริษัท บ้านปู จำกัด (มหาชน) เป็นที่ดินเอกสารสิทธิ์บางส่วน และที่ป่าสงวนเนื้อที่บ่อเหมืองกว่า 100 ไร่ สำหรับเครื่องหมายที่ใช้ในการเก็บตัวอย่างจากชุมเหมืองบ้านบ้านแม่ลองนี้ คือ ML

รูปที่ 20 ภาพถ่ายทางอากาศจาก Google Earth แสดงตำแหน่งการเก็บตัวอย่างในพื้นที่บ้านแม่ลอง อ.ลี้ จ.ลำพูน

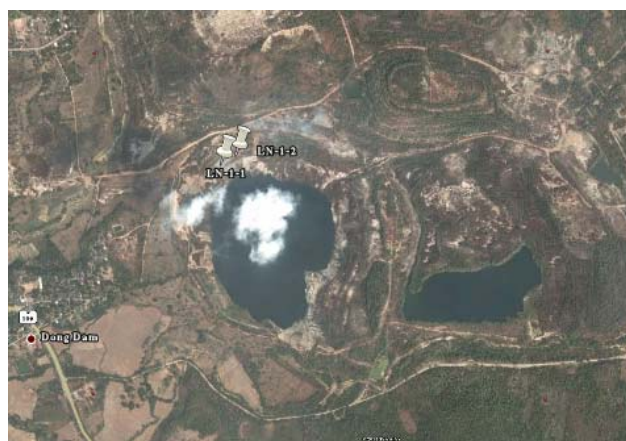
เป็นพื้นที่ที่ผ่านการทำเหมืองแร่ โดยบริษัท ลานนาลิกไนต์ จำกัดมีสภาพพื้นที่เป็นที่ราชพัสดุและป่าสงวน พื้นที่บ่อเหมืองมากกว่า 100 ไร่ สำหรับเครื่องหมายที่ใช้ในการเก็บตัวอย่างจากชุมเหมืองของบริษัท ลานนาลิกไนต์ จำกัด คือ LN

รูปที่ 21 ภาพถ่ายทางอากาศจาก Google Earth แสดงตำแหน่งการเก็บตัวอย่างในพื้นที่บ้านป่าคา – ดงคำ อ.ลี้ จ.ลำพูน

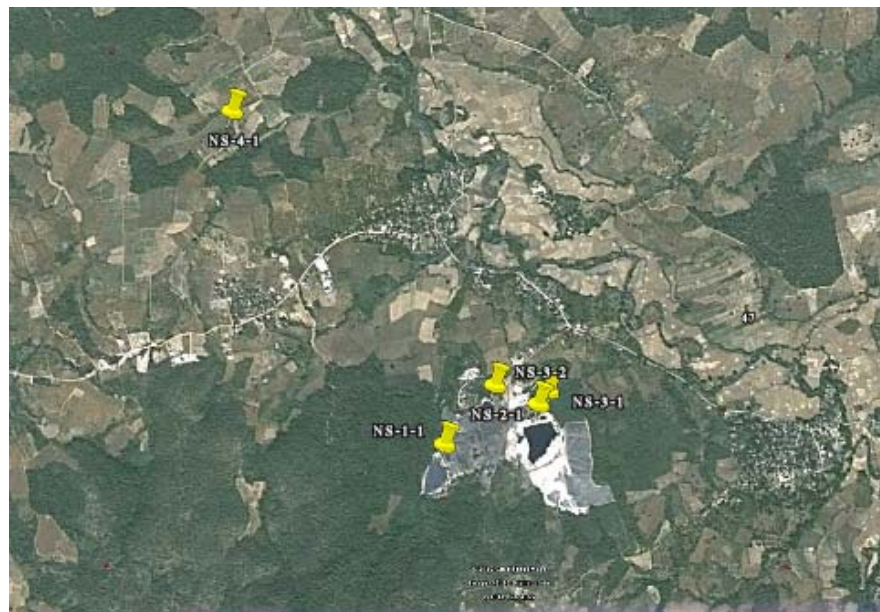
นอกจากนี้ยังได้เก็บตัวอย่างเพิ่มเติมบริเวณบ้านนาทราย อ.ลี้ จ.ลำพูน โดยเก็บตัวอย่างจากชุมชนเหมืองของนายประสิทธิ์ ธรรมปรีดา (เหมืองนาทราย-1) และชุมชนเหมืองของบริษัทอีสท์สตาร์ จำกัด (เหมืองนาทราย-2) โดยใช้หมายเลขตัวอย่างเป็น NS และยังได้เก็บตัวอย่างน้ำจากแม่น้ำลี้ (NL) ก่อนที่จะผ่านเข้าไปในบริเวณพื้นที่กลุ่มเหมือง และหลังจากผ่านกลุ่มเหมืองต่างๆ แล้วอีกด้วย

รูปที่ 22 ภาพถ่ายทางอากาศจาก Google Earth แสดงตำแหน่งการเก็บตัวอย่างบริเวณบ้านนาทราย อ.ลี้ จ.ลำพูน
