กรณีศึกษาคุณภาพสิ่งแวดล้อมเหมืองแร่ทองคำ  
ของบริษัท อัคราไมนิ่ง จำกัด ในท้องที่ จ.พิจิตร และ จ.เพชรบูรณ์  
การที่น้ำมีปริมาณแมงกานีสและสารหนูปะปน

กลุ่มส่งเสริมและรักษาคุณภาพสิ่งแวดล้อม  
สำนักงานอุตสาหกรรมพื้นฐานและการเหมืองแร่เขต 3  
กรมอุตสาหกรรมพื้นฐานและการเหมืองแร่  
กระทรวงอุตสาหกรรม

พฤษภาคม 2550

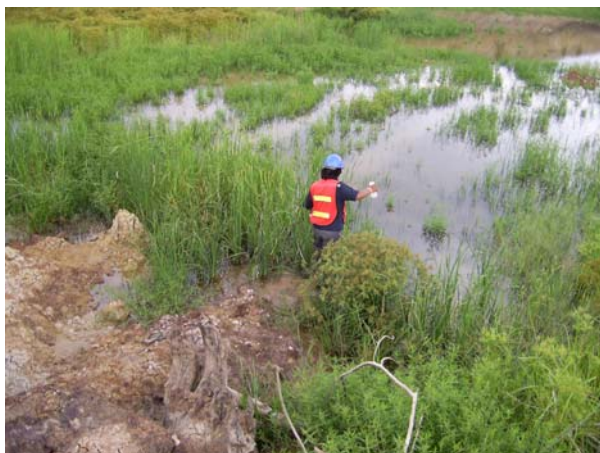
รูปที่ 2 จุดเก็บตัวอย่างที่ S-1 บ่อเหมือง D

| จุดเก็บที่ | พิกัดบนแผนที่ (UTM) | | รายละเอียด |
|---|---|---|---|
| S-1 | 677363 E | 1801845 N | บ่อเหมือง D (เก็บตัวอย่างน้ำ) |

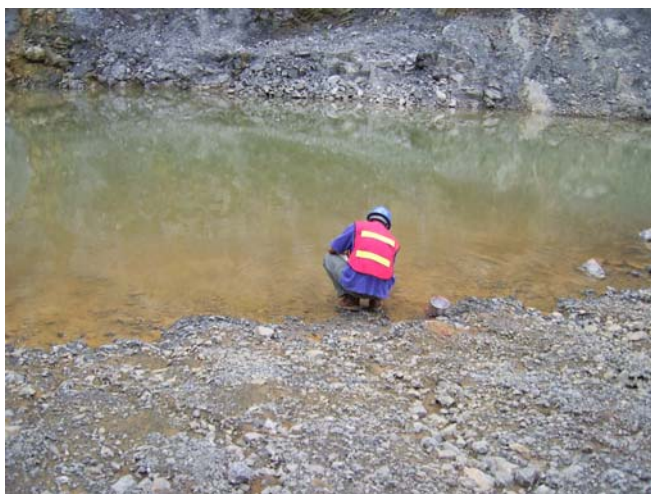
รูปที่ 3 จุดเก็บตัวอย่างที่ S-2 บ่อดกตะกอน 2

| จุดเก็บที่ | พิกัดบนแผนที่ (UTM) | | รายละเอียด |
|---|---|---|---|
| S-2 | 677681 E | 1801622 N | บ่อตกตะกอน 2 (Sed 2) มีลักษณะของน้ำฝนที่ขังอยู่ (เก็บตัวอย่างน้ำ) |

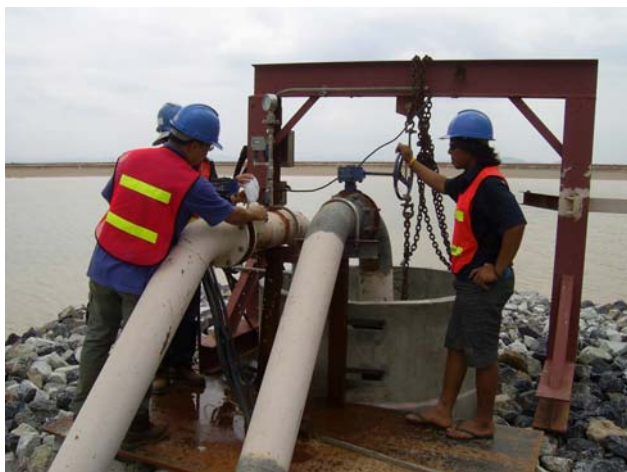
รูปที่ 4 จุดเก็บตัวอย่างที่ S-3 บ่อ CH

| จุดเก็บที่ | พิกัดบนแผนที่ (UTM) | | รายละเอียด |
|---|---|---|---|
| S-3 | 675970 E | 1801754 N | บ่อ CH (น้ำในขุมเหมืองใหญ่) (เก็บตัวอย่างน้ำ) |

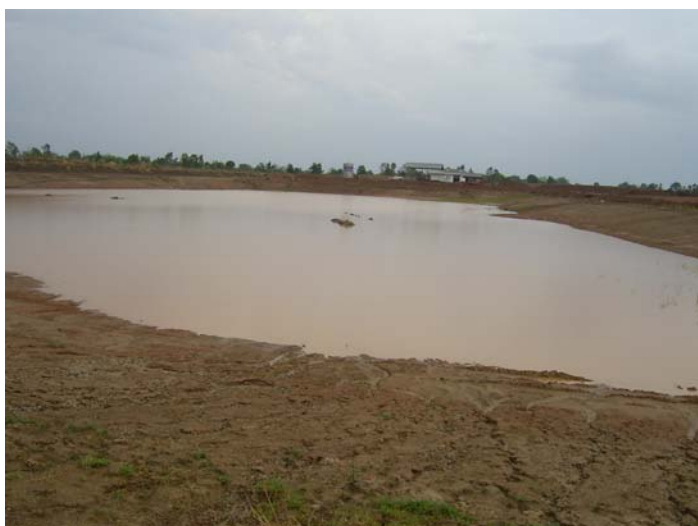
รูปที่ 5 จุดเก็บตัวอย่างที่ S-4 กลางบ่อ TSF

| จุดเก็บที่ | พิกัดบนแผนที่ (UTM) | | รายละเอียด |
|---|---|---|---|
| S-4 | 676621 E | 1800754 N | กลางบ่อกักเก็บกากจากการถลุงแร่ (TSF) (เก็บตัวอย่างน้ำ และกากตะกอนจากการถลุงแร่) |

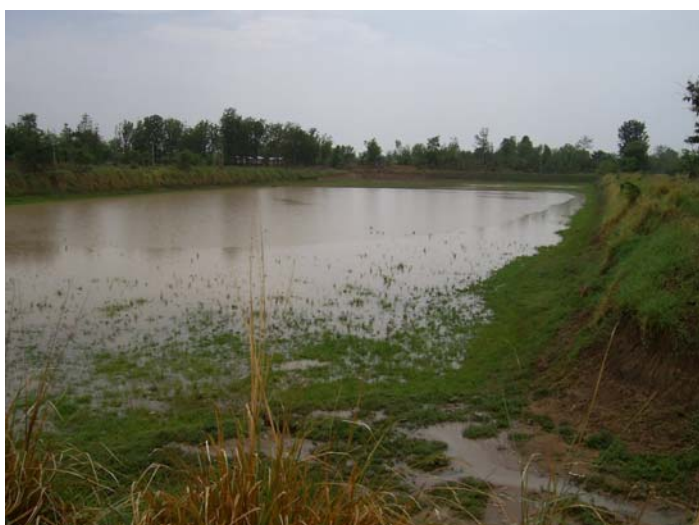
รูปที่ 6 จุดเก็บตัวอย่างที่ S-5 บ่อดกตะกอน 4  
(Sed 4 เข้ามหือ)

| จุดเก็บที่ | พิกัดบนแผนที่ (UTM) | | รายละเอียด |
|---|---|---|---|
| S-5 | 677375 E | 1803868 N | บ่อตกตะกอน 4 (Sed 4 เขาหม้อ) (เก็บตัวอย่างน้ำ) |

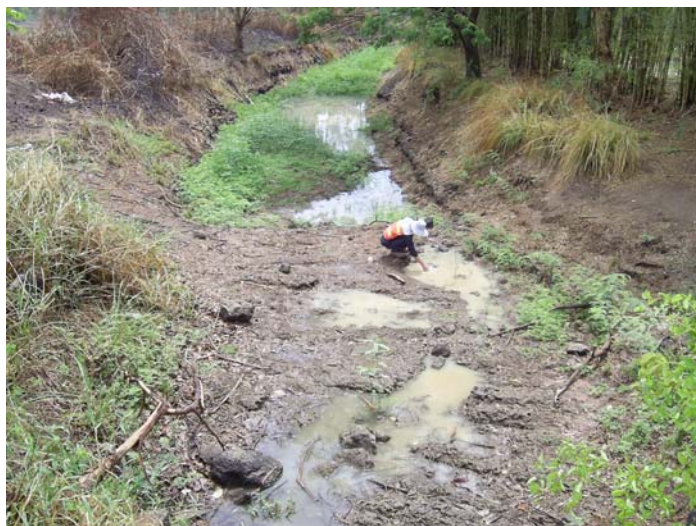
รูปที่ 8 จุดเก็บตัวอย่างที่ S-7 คลองล่องหอย

| จุดเก็บที่ | พิกัดบนแผนที่ (UTM) | | รายละเอียด |
|---|---|---|---|
| S-7 | 673786 E | 1802609 N | คลองล่องหอย มีน้ำฝนขังอยู่ (เก็บตัวอย่างน้ำ) |

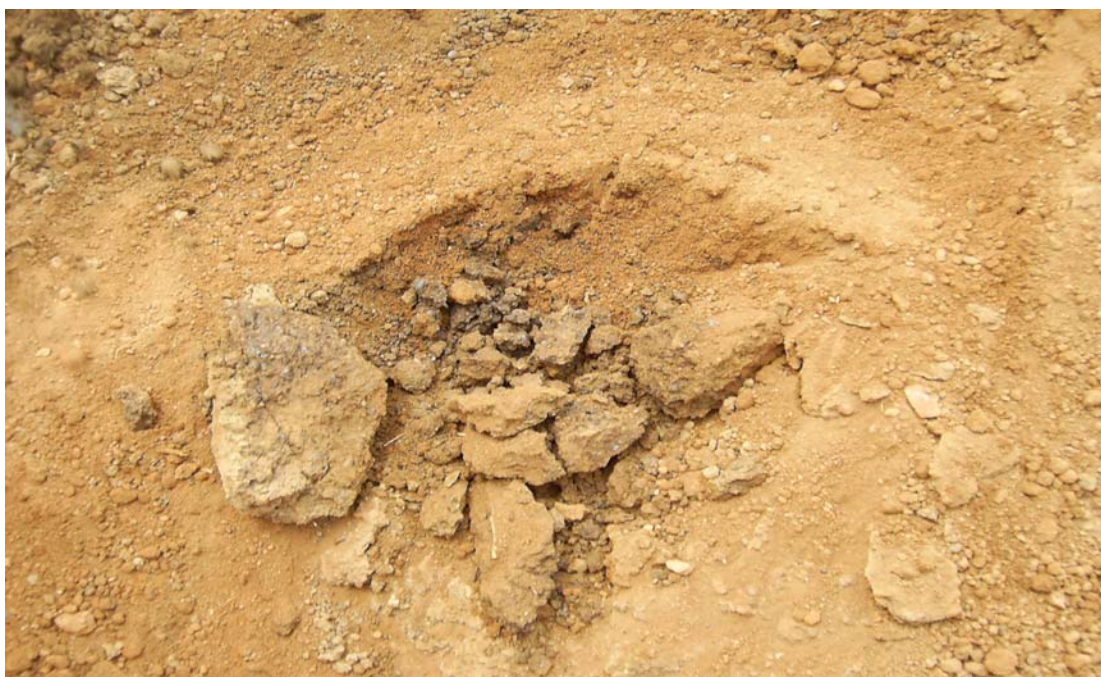
รูปที่ 9 กองNAF rocks

1. ตัวอย่าง Non Acid Forming (NAF) rock (รูปที่ 9) ตัวอย่างมีลักษณะเป็นดินเหนียวปนลูกรัง มีสีเหลืองส้ม บางส่วนพบร่องรอยของหินเดิมที่เป็นหินดินดาน เป็นส่วนที่ใช้สำหรับห่อหุ้มที่เป็น PAF

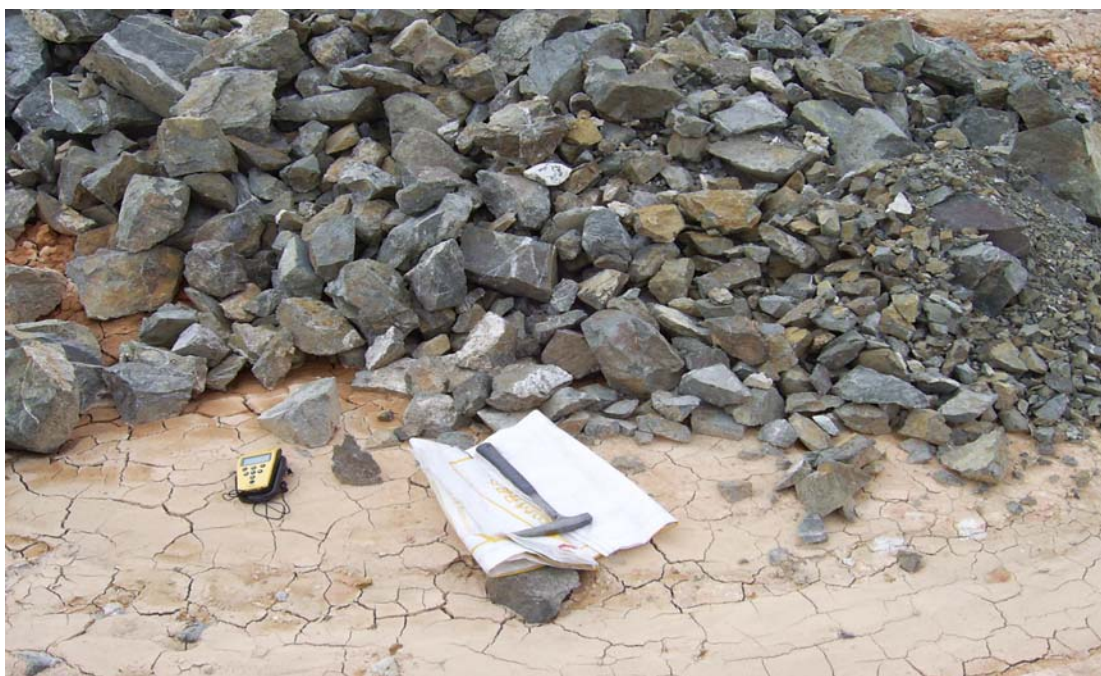
รูปที่ 10 กองPAF rocks (พิกัด 676246 E, 1801257 N)

2. ตัวอย่าง Potentially Acid Forming (PAF) rock (รูปที่ 10) ตัวอย่างเป็นหินแข็ง สีเทาเนื้อลายขาวแทรกกันจุดสีดำ เป็นหินไดออไรต์ (Diorite ?) ที่มีรอยแตกของหินที่แทรกด้วยริ้วของควอตซ์ ( $\text{Quartz}$ ,  $\text{SiO}_2$ ) หินไดออไรต์ประด้วยแร่ไพไรต์ (Pyrite,  $\text{FeS}_2$ ) จำนวนมาก (อาจมีแร่ซัลไฟด์ชนิดอื่นเกิดร่วมด้วย) บางส่วนของตัวอย่างเป็นแร่ควอตซ์ที่ตกผลึกในช่องว่าง เกาะตัวกันหลวมๆ โดยที่เนื้อแร่บางส่วนมีร่องรอยของไพไรต์ฝังอยู่ วัตถุนี้เป็นส่วนที่ต้องทำการฝังกลบเนื่องจากมีโอกาสที่จะทำให้เกิดน้ำในเหมืองเป็นกรด ซึ่งการฝังกลบก็จะใช้ NAF มาห่อไว้

ส่วนผลการที่พบไอออนของสารหนูในน้ำคาดว่าเกิดจากการชะออกมาจาก PAF rock แล้วไหลไปปะปนกับน้ำในแหล่งน้ำธรรมชาติซึ่งควรจะต้องมีการศึกษาอย่างละเอียดต่อไป อย่างไรก็ตามเราสามารถลดการเกิดกรดของ PAF rock ได้ดังนี้

1. มีการจัดการจัดการห่อ PAF rock ด้วย NAF rock อย่างมิดชิด ทั้งนี้ให้จัดหา NAF rock ที่มีเนื้อดินเหนียวมาก และการห่อปกปิดก็ควรมีความหนาของ NAF rock ที่เพียงพอที่จะป้องกันน้ำมิให้สัมผัส PAF rock

2. มีการเติมหินปูน(Lime stone) ลงไปผสมกับ PAF rock เพื่อลดอัตราในการออกซิเดชันของแร่ซัลไฟด์ ซึ่งจะทำให้เกิดสถานะที่เป็นกรดขึ้น
3. มีการป้องกันไม่ให้เกิดน้ำท่วม น้ำฝนหรืออากาศผ่านลงไปในห้อง PAF rock เพราะจะทำให้เกิดขบวนการออกซิเดชันที่ทำให้เกิดกรดได้มากขึ้น
4. มีการลดการทำกิจกรรมใดๆ (Limiting the active working area) บริเวณที่มีห้อง PAF rock อยู่ ซึ่งหากไม่สามารถหลีกเลี่ยงได้ ก็ให้มีการจัดการตามข้อ 1
5. มีการตรวจสอบ และติดตามคุณภาพน้ำที่ไหลออกมาจากห้อง PAF rock และ NAF rock เช่นตรวจสอบความเป็นกรด-ด่าง ปริมาณโลหะฯลฯ บ่อยๆ
6. มีการตรวจสอบคุณภาพน้ำของบ่อเจดักเหตุการณ์ บ่อบาดาล บ่อเก็บกักน้ำอย่างสม่ำเสมอเพื่อที่จะได้ตรวจดูการเปลี่ยนแปลงคุณภาพน้ำทั้งทางกายภาพและทางเคมี ตามระยะเวลา และฤดูกาล

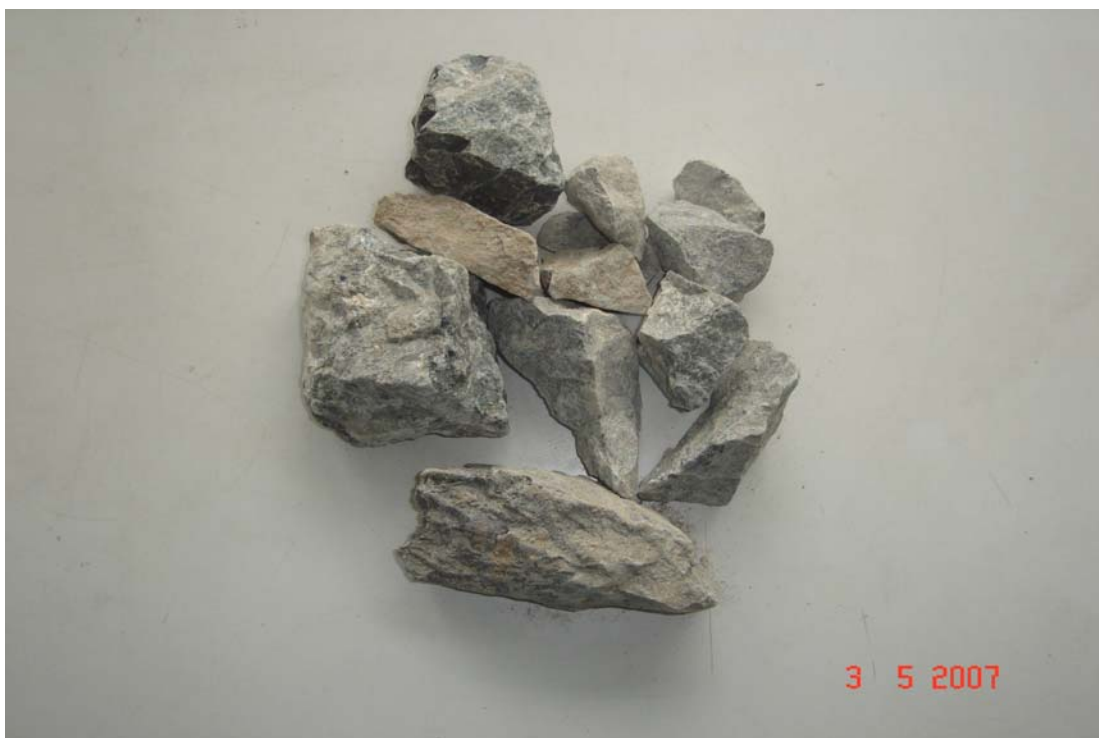
รูปที่ 11 สิ้นแร่ก่อนบด เพื่อป้อนเข้าขบวนการ Cyanidation

3. ตัวอย่างแร่ป้อนก่อนเข้าขบวนการ Cyanidation (รูปที่ 11) ตัวอย่างสินแร่ที่ใช้ป้อนกระบวนการถลุงเพื่อให้ได้แร่ทองคำนั้น เป็นหินสการ์น (Skarn) ที่เกิดการแปรสภาพระหว่างหินอัคนีระดับลึกกับหินปูน (อาจมีทองคำปะปนในเนื้อหินมากกว่า 1 ถึง 2 กรัมต่อดัน)

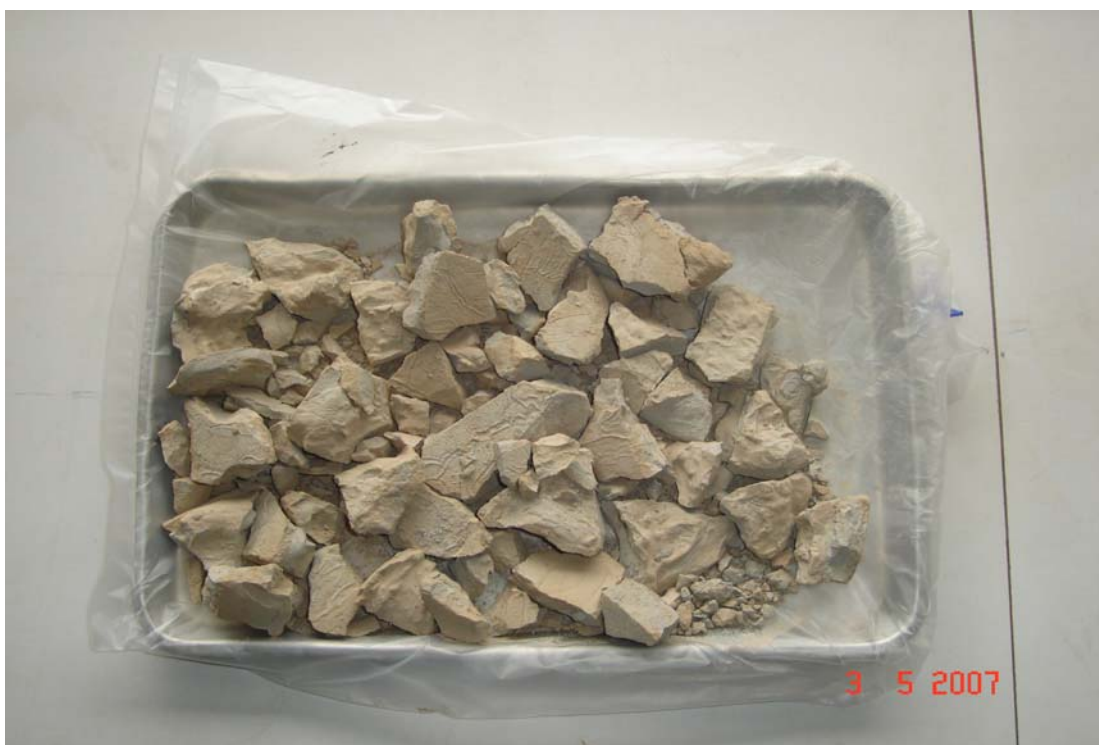
รูปที่ 12 กากตะกอนในบ่อTSF

4. ตัวอย่างตะกอนในบ่อเก็บกากแร่(กลางบ่อ TSF) (รูปที่ 12) เป็นกากตะกอนที่ปล่อยออกจากกระบวนการถลุงแร่ ขณะที่เก็บเป็นตะกอนและๆ

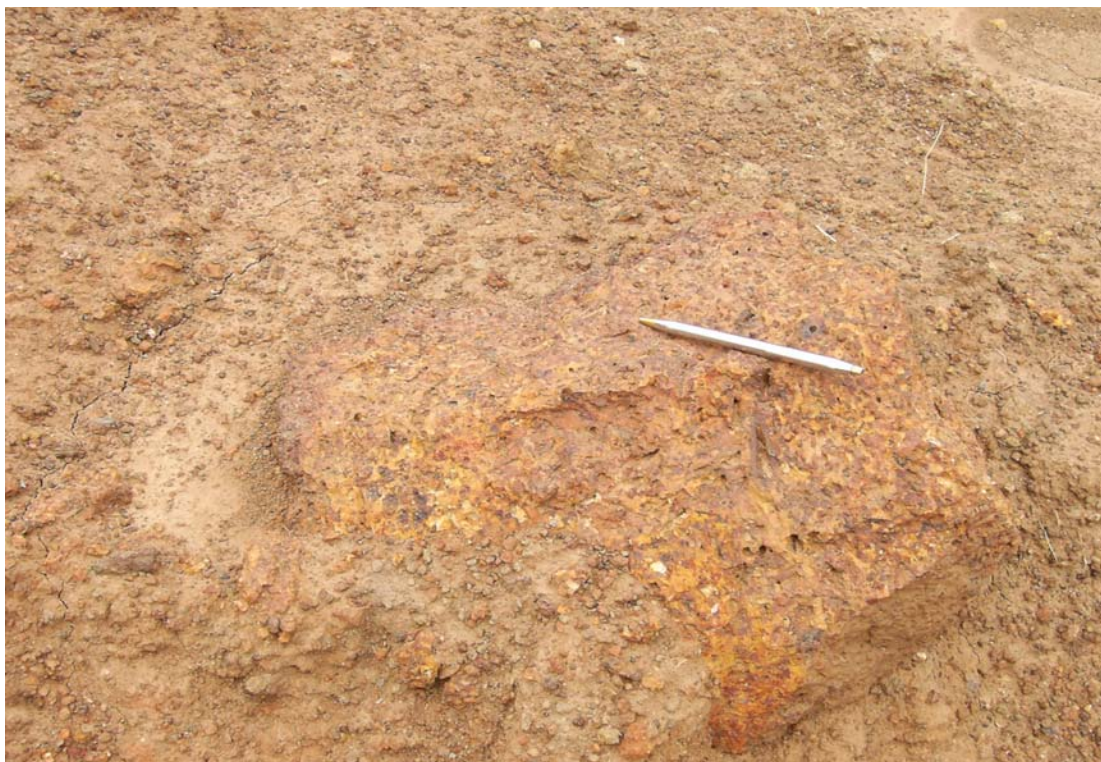
รูปที่ 13 Laterite ที่พบโดยทั่วไปในพื้นที่

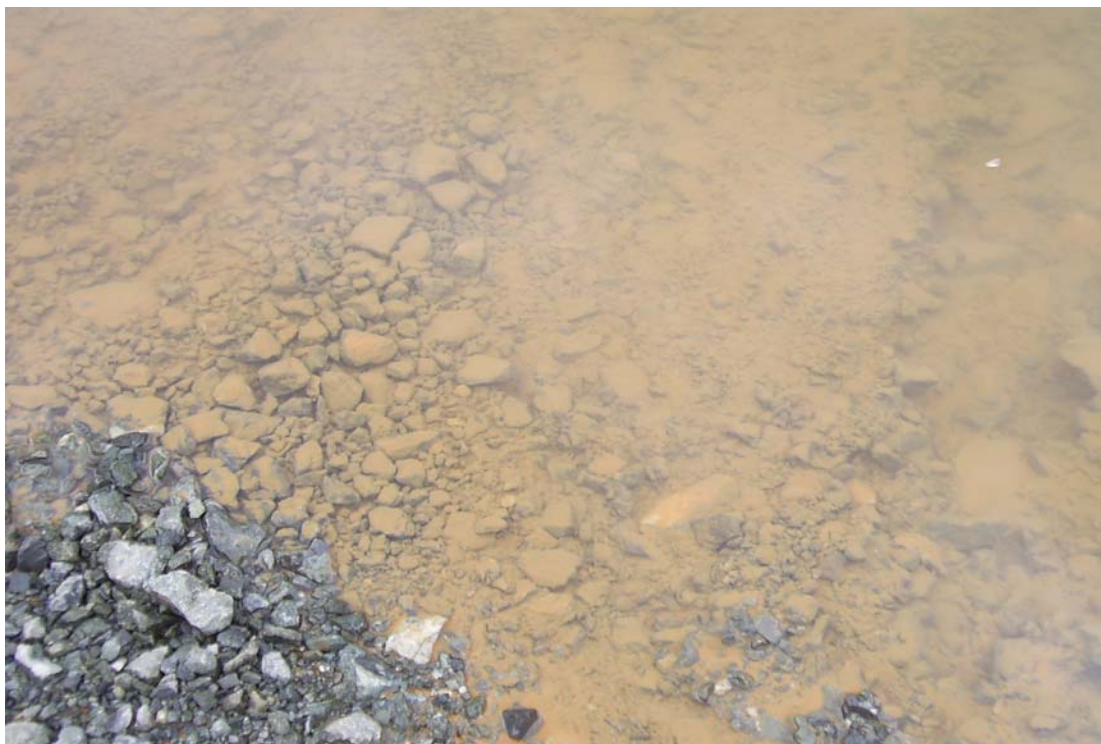
รูปที่ 14 ลักษณะการเกิด ออกซิเดชันมีการตกตะกอนของสารประกอบเหล็กเกิดทั่วไป

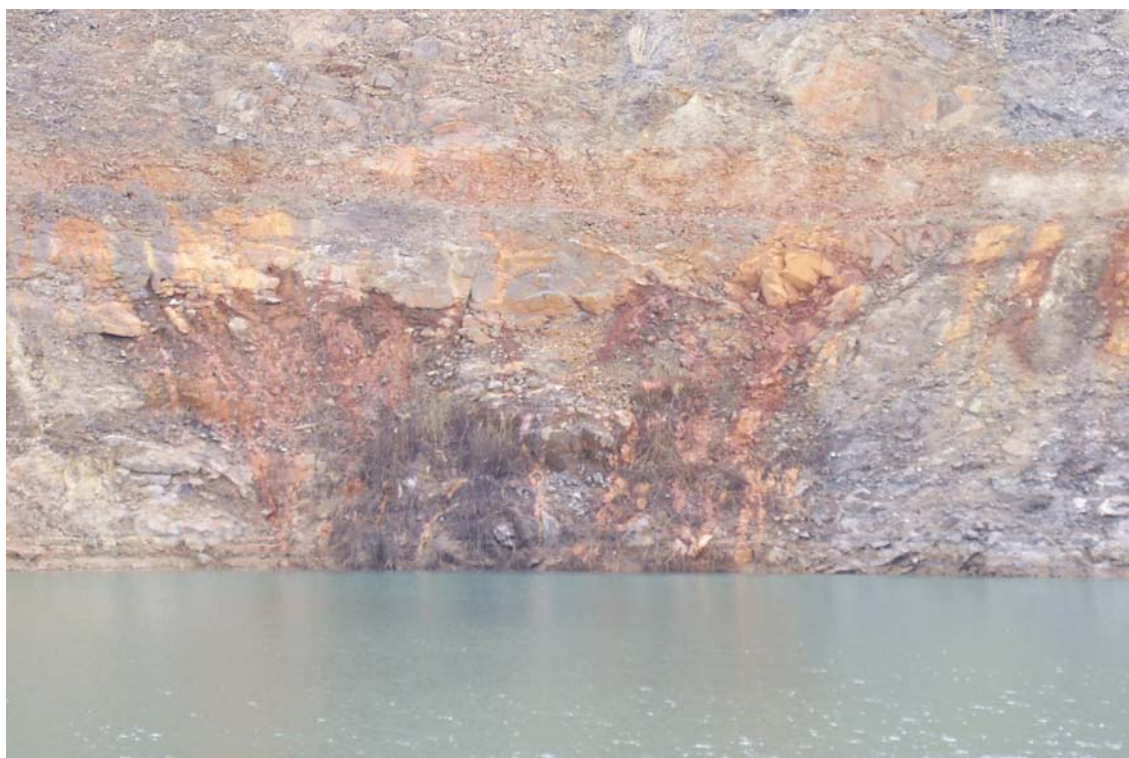
**รูปที่ 15** ลักษณะการชะเอาอินเหล็ก แมงกานีส ลงสู่แหล่งน้ำ (จะเห็นคราบสีน้ำตาลของสารประกอบไฮดรอกไซด์ และสารประกอบออกไซด์ของอินดังกล่าว)

**สาเหตุที่มีแมงกานีสสูงในน้ำ :** รูปแบบของแมงกานีสที่พบในดินส่วนใหญ่พบอยู่ในรูปแมงกานีสไดออกไซด์ ซึ่งสารประกอบดังกล่าวจะละลายในน้ำได้น้อยมาก แต่ถ้าอยู่ในสภาพที่ไร้ออกซิเจน (สภาวะรีดิวซ์) แมงกานีสไดออกไซด์จะถูกรีดิวซ์จากรูป Mn(VI) (ไม่ละลายน้ำ) ไปเป็น Mn(II) (ละลายน้ำได้ดี) ในสภาวะที่น้ำใต้ดินหรือน้ำผิวดินที่ไหลผ่านพื้นที่ทางธรณีวิทยาที่มีปริมาณเหล็ก หรือแมงกานีสสูง เช่นในพื้นที่ของ บริษัท อัคราไมนิ่ง จำกัด จะพบว่าพื้นที่บริเวณดังกล่าวมี Laterite อยู่ทั่วไป ซึ่ง Laterite มีเหล็กและแมงกานีสสะสมอยู่ในปริมาณค่อนข้างสูงตามธรรมชาติซึ่งเหล็กกับแมงกานีสสามารถละลายออกมาปนกับในน้ำบาดาลในรูป Fe(II) และ Mn(II) ซึ่งสังเกตได้โดยเมื่อเก็บน้ำจากน้ำบาดาลหรือน้ำผิวดินในบริเวณนั้นเมื่อเก็บมาใหม่ๆ น้ำจะใสแต่เมื่อตั้งทิ้งไว้จะเกิด
