**รายงานคุณภาพสิ่งแวดล้อมของเหมืองแร่สังกะสี  
บริเวณหมู่เหมืองคอยผาแดง อำเภอแม่สวด จังหวัดตาก  
(ระหว่างปี พ.ศ. 2546-2547)**

**กลุ่มส่งเสริมและรักษาคุณภาพสิ่งแวดล้อม  
สำนักงานอุตสาหกรรมพื้นฐานและการเหมืองแร่เขต 3  
กรมอุตสาหกรรมพื้นฐานและการเหมืองแร่  
กระทรวงอุตสาหกรรม**

ธันวาคม 2547

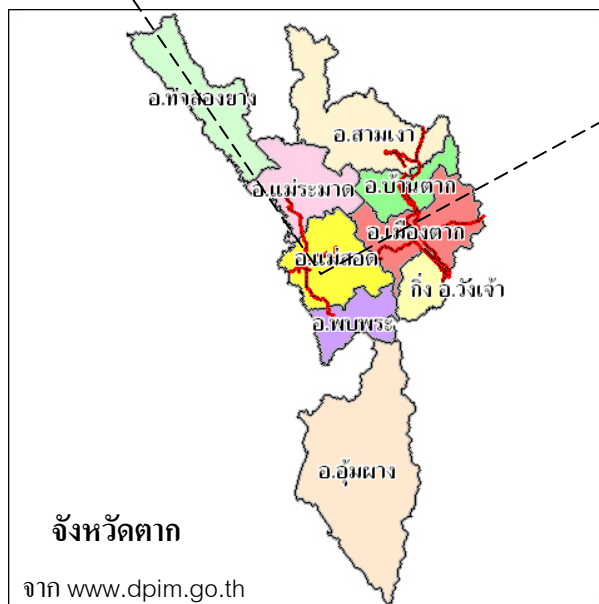
รูปที่ 1 ที่ตั้งและภูมิประเทศของเหมืองแร่สังกะสี อำเภอแม่สอด จังหวัดตาก

เหมืองแร่สังกะสีคอยผาแดง อยู่ที่อำเภอแม่สวด จังหวัดตาก ห่างจากจังหวัดตากไปทางทิศตะวันออกเป็นระยะทางประมาณ 87 กิโลเมตร (รูปที่ 1) การเดินทางเข้าสู่พื้นที่ จากอำเภอแม่สวดไปทางทิศใต้ ตามทางหลวงหมายเลข 1090 (แม่สวด-อุ้มผาง) เป็นระยะทางประมาณ 7.5 กิโลเมตรแล้ว เลี้ยวซ้ายที่บ้านแม่ดาวใหม่ อีกประมาณ 6 กิโลเมตรก็จะถึงพื้นที่

ภูมิประเทศบริเวณแหล่งแร่เป็นเนินเขาและหน้าผา ระดับสูงสุดในพื้นที่อยู่สูงกว่าระดับน้ำทะเลปานกลางประมาณ 660 เมตร พื้นที่เหมืองแร่เกือบทั้งหมดอยู่ในขอบเขตลุ่มน้ำแม่ดาวซึ่งมีพื้นที่ประมาณ 54 ตารางกิโลเมตร มีห้วยแม่ดาวเป็นทางน้ำหลัก และมีทางน้ำสาขาอีกหลายสาขาที่ไหลมาบรรจบ และไหลสู่ที่ราบของแอ่งแม่สวดบริเวณบ้านแม่ดาวใหม่ (รูปที่ 1)

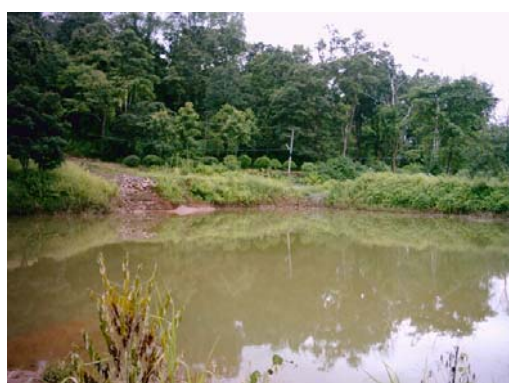
รูปที่ 16 จุดเก็บตัวอย่างน้ำ W 11

จุดเก็บตัวอย่างที่12, (W-12). น้ำใน Sump2. ในกลุ่มเหมืองฯ (รูปที่16)

ใน Sump ที่รองรับน้ำจากหน้าเหมืองและโรงแต่งแร่ พบว่าคุณภาพของน้ำยังอยู่ในมาตรฐานน้ำผิวดิน มีธาตุสังกะสีเจือปนอยู่เล็กน้อย น้ำในส่วนนี้ควรมีการพักน้ำให้ปรับสภาพจนมีคุณภาพใกล้เคียงกับ ธารน้ำธรรมชาติ หรือควรนำกลับไปใช้ในการกิจการของเหมือง ไม่ควรปล่อยออกมาปะปนกับน้ำในลำธารธรรมชาติ

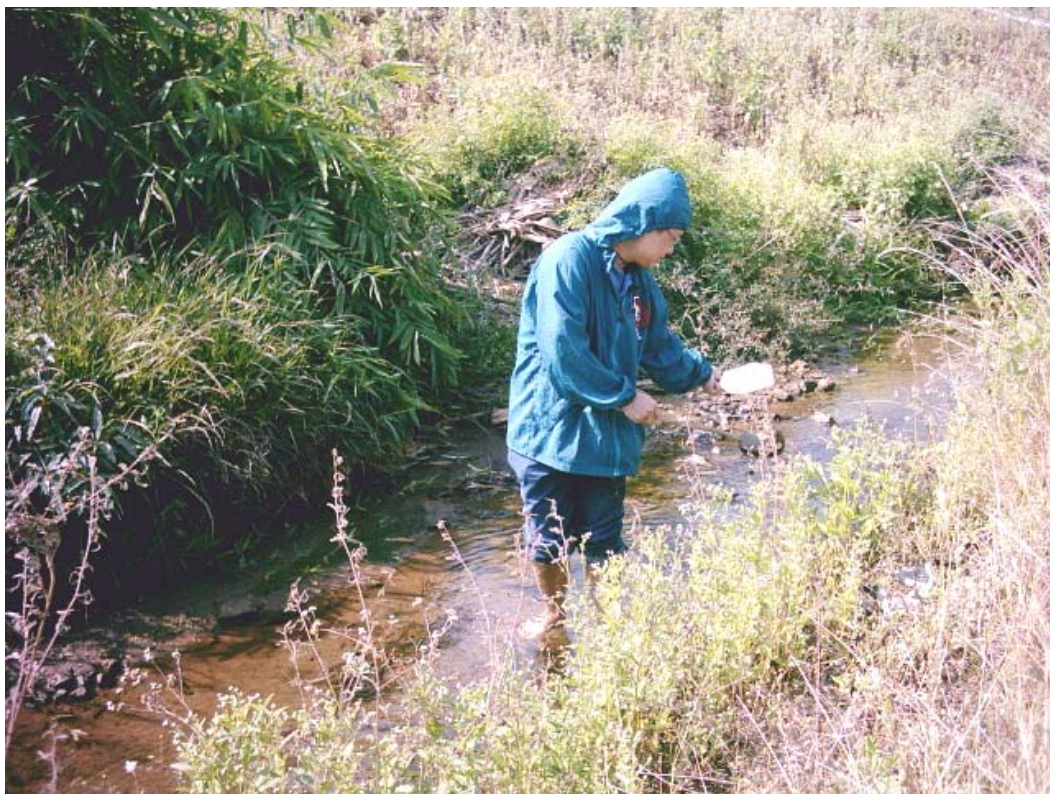
รูปที่ 22 เก็บตัวอย่างที่ ห้วยแม่กุบริเวณบ้านหนองน้ำเขียว (PD-1)

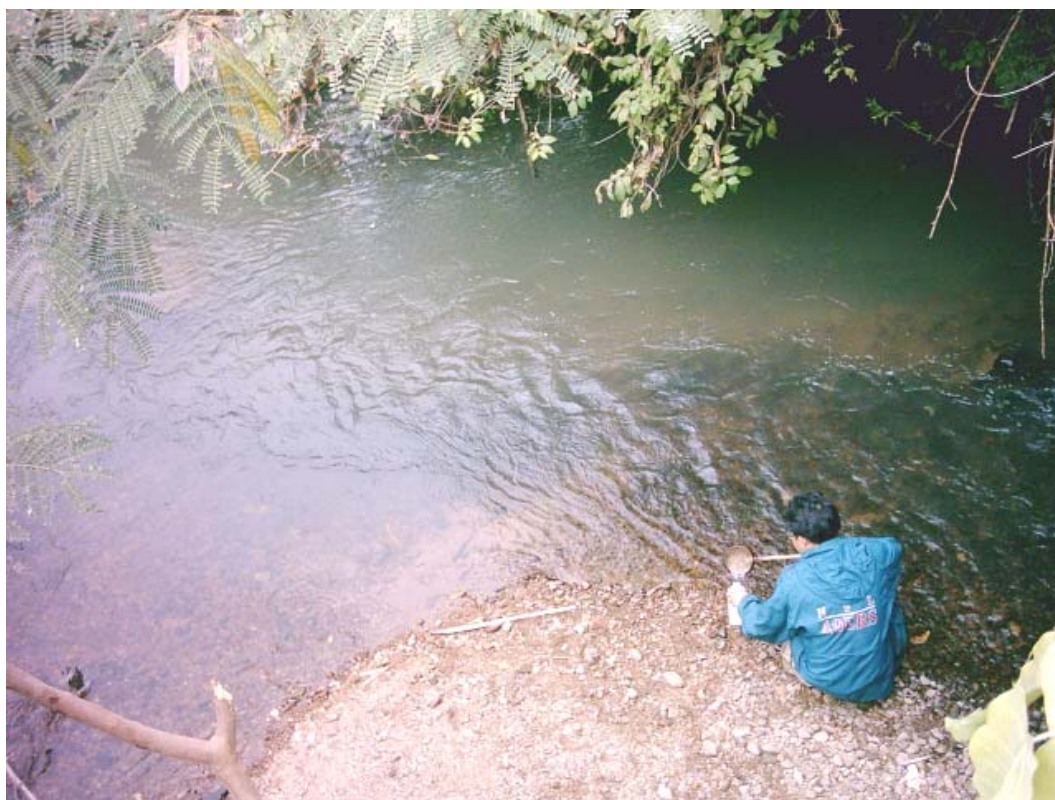
รูปที่ 23 ห้วยแม่ดาว ในชุมชนบ้านแม่ดาวใหม่ (PD-2)

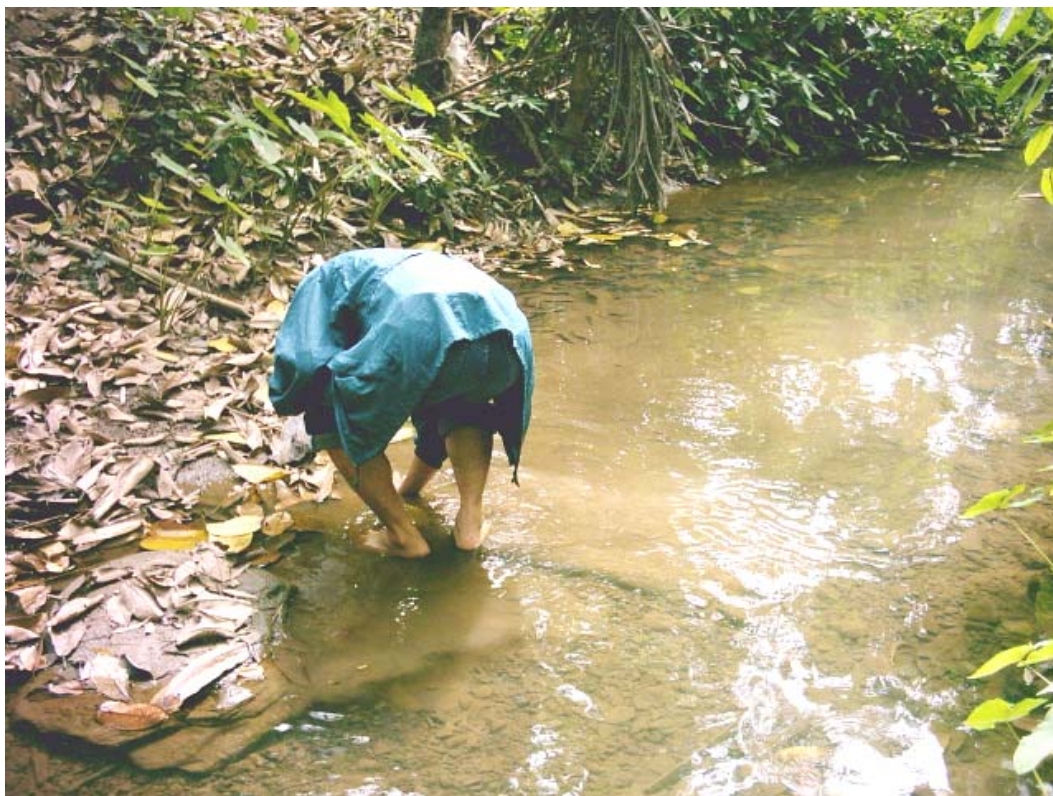
รูปที่ 24 ห้วยแม่กู บริเวณบ้านแม่กูเหนือ (ท้ายน้ำ) (PD-3)

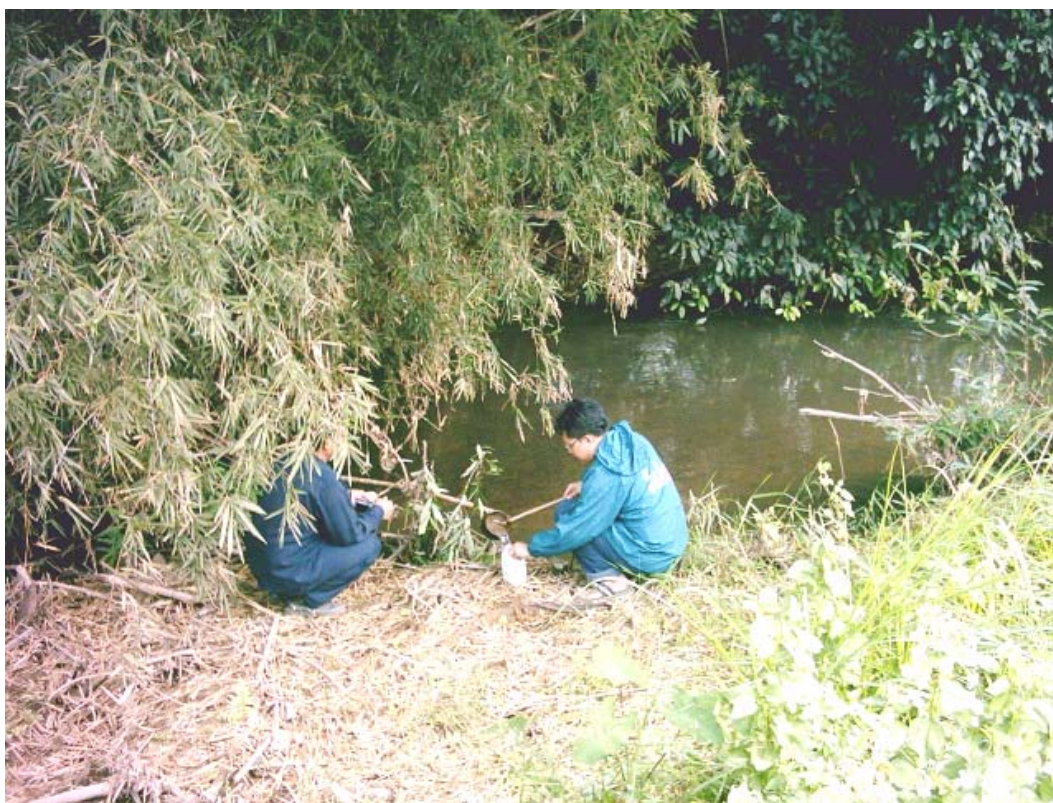
รูปที่ 25 ห้วยพะเต๊ะ บริเวณสะพานข้ามเจ้าหมชนพะเต๊ะ (PD-4)

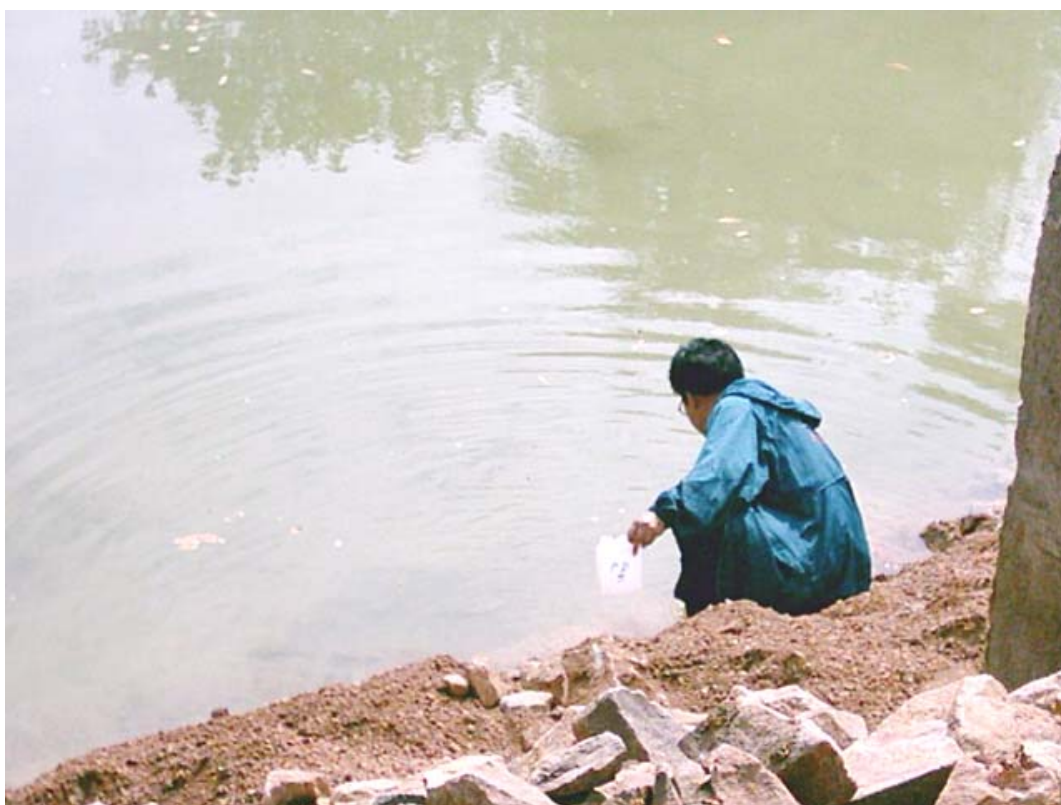
รูปที่ 27 น้ำจากบ่อดักตะกอนที่ 3 (PD-5)

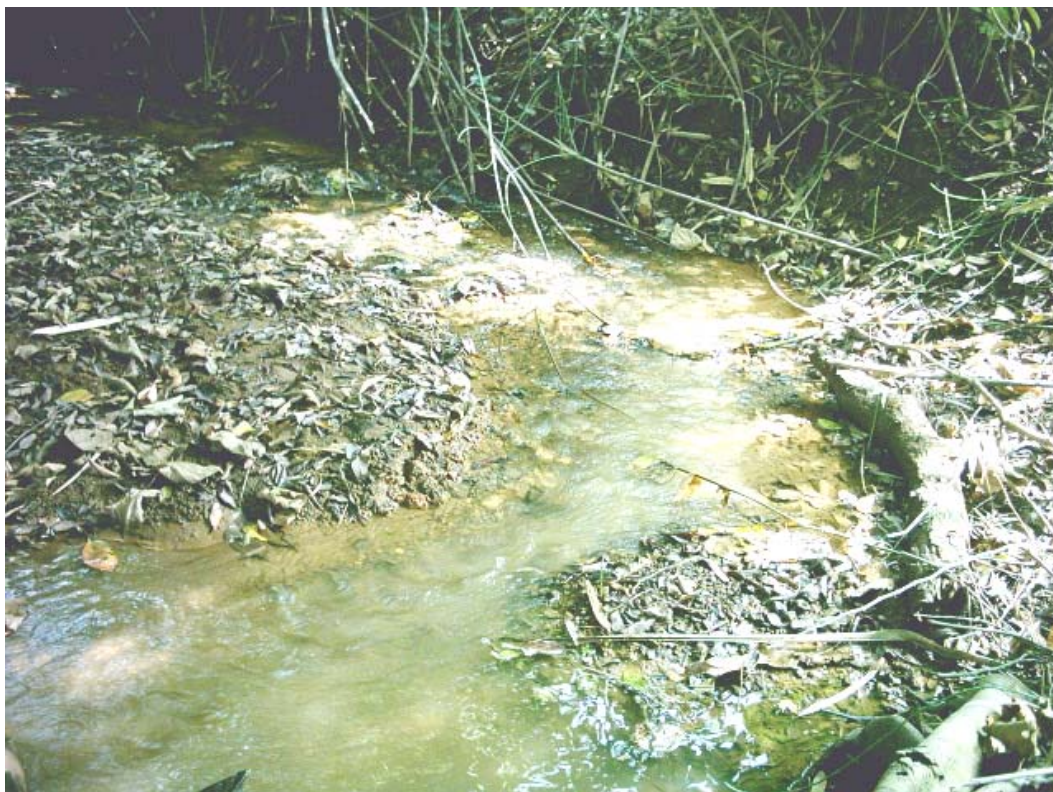
รูปที่ 28 บริเวณที่น้ำระบายออกจากบ่อดักตะกอนที่ 6 (PD-6)
