**รายงานผลการตรวจสอบคุณภาพสิ่งแวดล้อม  
เหมืองแร่ถ่านหิน บริษัทเหมืองเชียงม่วน จำกัด  
ตำบลสระ อำเภอยางชุมน้อย จังหวัดพะเยา**

**สำนักงานอุตสาหกรรมพื้นฐานและการเหมืองแร่เขต 3  
กรมอุตสาหกรรมพื้นฐานและการเหมืองแร่  
กระทรวงอุตสาหกรรม**

**พฤศจิกายน 2548**

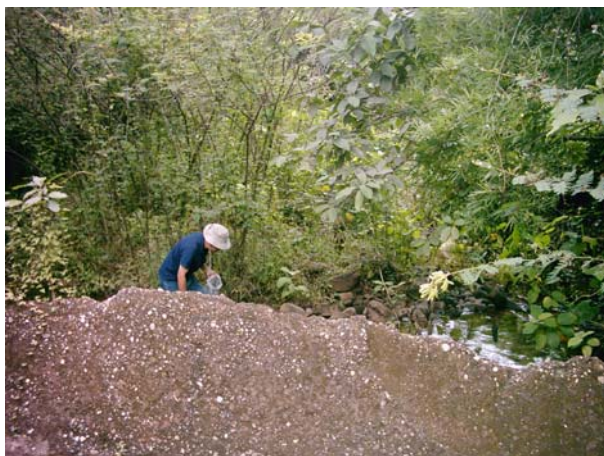
รูปที่ 2 ห้วยเห่นก่อนเข้าโครงการ (CMPY-1)

| ลำดับที่ | รหัส | รายละเอียด | พิกัดUTM | |
|---|---|---|---|---|
| 1 | CMPY-1 | ห้วยแห่นก่อนเข้าโครงการ (CM-1) | 629881 | 2095089 |

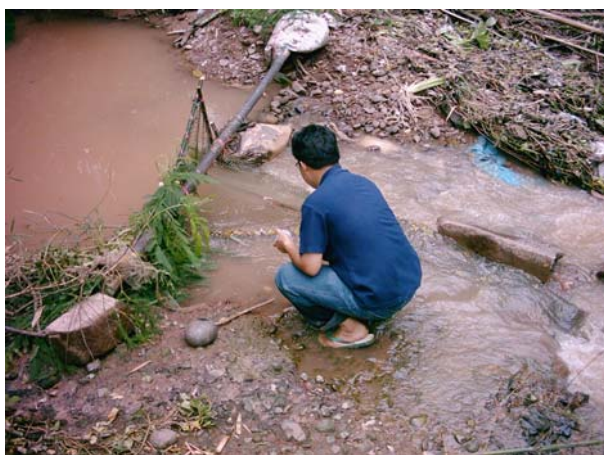
รูปที่ 3 ห้วยเห่นที่ไหลผ่านโครงการแล้ว  
(CMPY-2)

| ลำดับที่ | รหัส | รายละเอียด | พิกัดUTM | |
|---|---|---|---|---|
| 2 | CMPY-2 | ห้วยแห่นหลังผ่านโครงการแล้ว (CM-2) | 631479 | 2095302 |

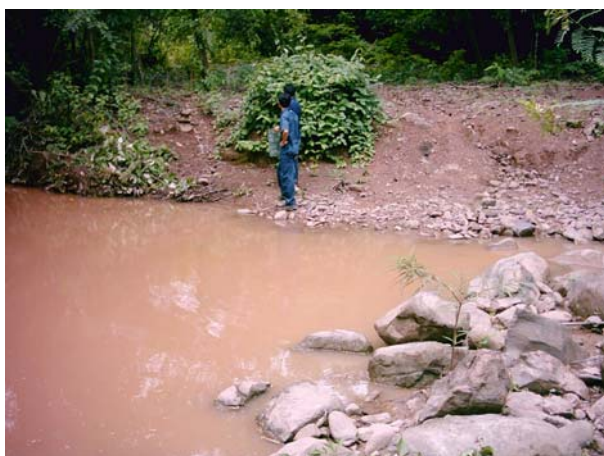
รูปที่ 4 ห้วยสระก่อนเข้าโครงการ (CMPY-3)

| ลำดับที่ | รหัส | รายละเอียด | พิกัดUTM | |
|---|---|---|---|---|
| 3 | CMPY-3 | ห้วยสระก่อนเข้าโครงการ (CM-3) | 629306 | 2093472 |

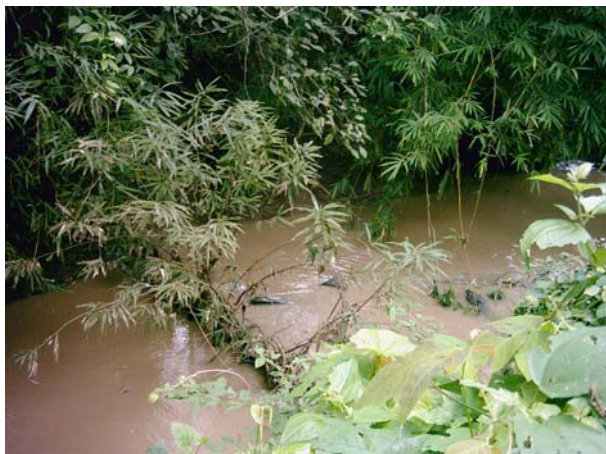
รูปที่ 5 ห้วยสระที่ไหลผ่านโครงการแล้ว  
(CMPY-4)

| ลำดับที่ | รหัส | รายละเอียด | พิกัดUTM | |
|---|---|---|---|---|
| 4 | CMPY-4 | ห้วยสระที่ไหลผ่านโครงการแล้ว (CM-4) | 631155 | 2093968 |

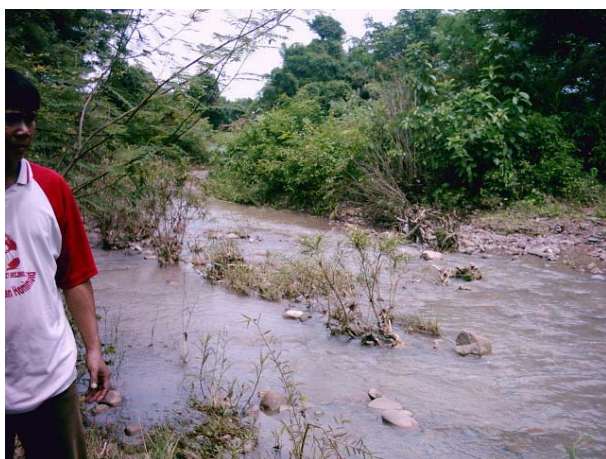
รูปที่ 6 ห้วยเป็นก่อนเข้าโครงการ (CMPY-5)

| ลำดับที่ | รหัส | รายละเอียด | พิกัดUTM | |
|---|---|---|---|---|
| 5 | CMPY-5 | ห้วยแป้นก่อนเข้าโครงการ (CM-5) | 630433 | 2092960 |

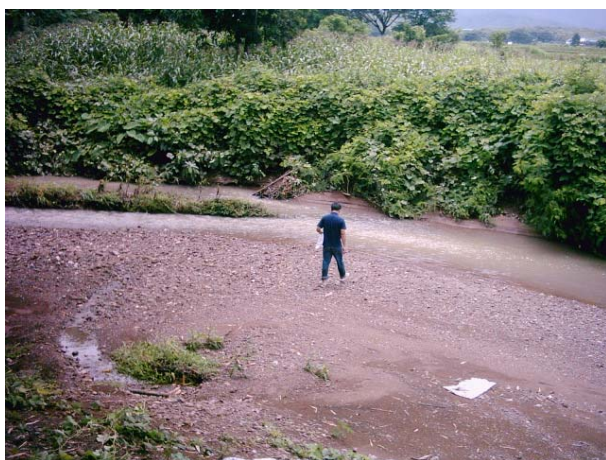
รูปที่ 7 ห้วยเป็นที่ไหลผ่านโครงการแล้ว  
(CMPY-6)

| ลำดับที่ | รหัส | รายละเอียด | พิกัดUTM | |
|---|---|---|---|---|
| 6 | CMPY-6 | ห้วยแป้นที่ไหลผ่านโครงการแล้ว (CM-6) | 631281 | 2093218 |

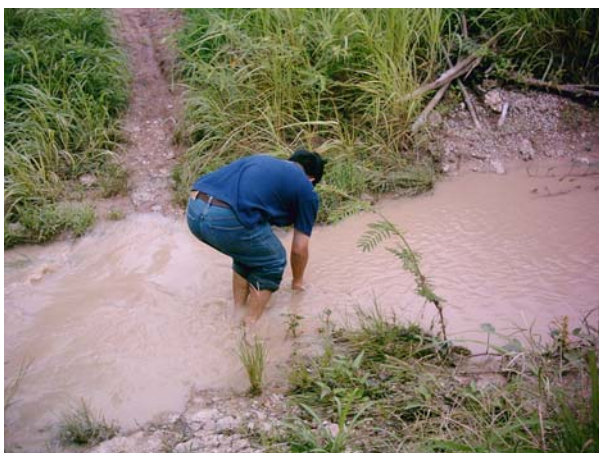
รูปที่ 8 น้ำจากบ่อดักตะกอนด้านทิศเหนือ  
(CMPY-7)

| ลำดับที่ | รหัส | รายละเอียด | พิกัดUTM | |
|---|---|---|---|---|
| 7 | CMPY-7 | น้ำในบ่อดักตะกอนด้านทิศเหนือ (CM-11) | 630639 | 2095582 |

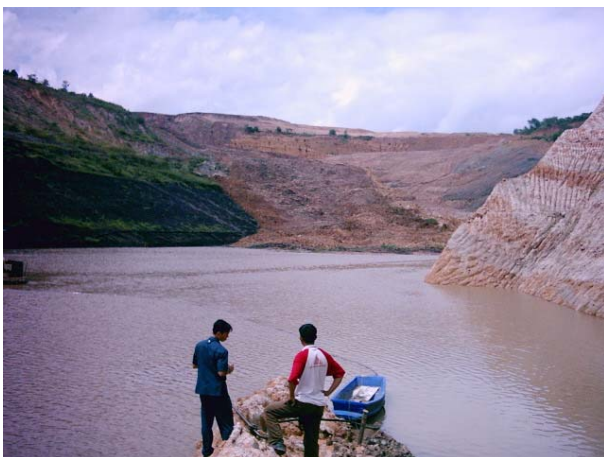
รูปที่ 9 น้ำในบุมเหมือง (CMPY-8)

| ลำดับที่ | รหัส | รายละเอียด | พิกัดUTM | |
|---|---|---|---|---|
| 8 | CMPY-8 | น้ำในขุมเหมืองของโครงการฯ (CM-12) | 630702 | 2094493 |

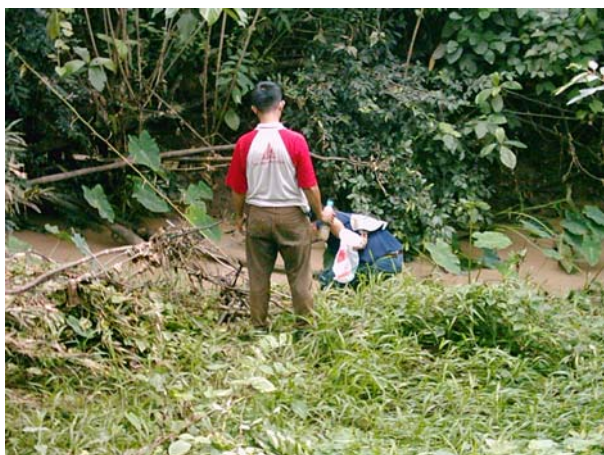
รูปที่ 10 น้ำล้นจากบ่อดักตะกอนด้านทิศเหนือ  
(CMPY-9)

| ลำดับที่ | รหัส | รายละเอียด | พิกัดUTM | |
|---|---|---|---|---|
| 9 | CMPY-9 | น้ำล้นจากบ่อดักตะกอนด้านทิศเหนือ (CM-14) | 630692 | 2095579 |

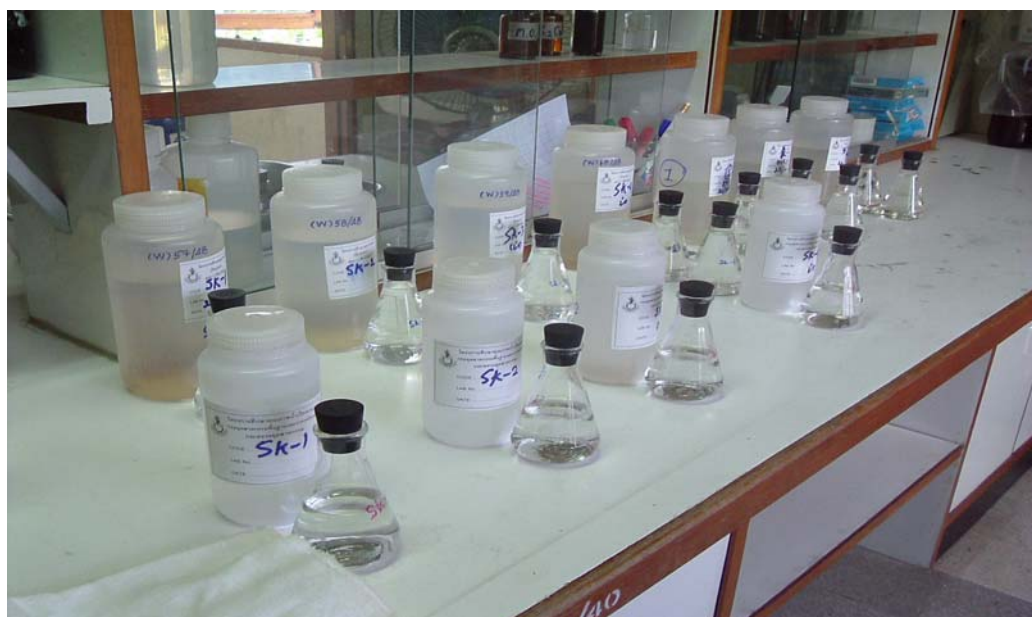
จากการเก็บตัวอย่างน้ำจากลำห้วยธรรมชาติบริเวณโดยรอบโครงการฯ ในเดือนสิงหาคม พ.ศ. 2548 จำนวน 7 จุดเก็บตัวอย่าง และทำการตรวจวิเคราะห์อย่างละเอียด (รูปที่ 11) แล้วพบว่าตัวอย่างน้ำมีคุณภาพอยู่ในเกณฑ์มาตรฐานน้ำผิวดิน โดยมีค่าความเป็นกรด-ด่าง(pH) อยู่ในช่วง 6.7– 6.9 ซึ่งเป็นค่าเป็นไปตามธรรมชาติ ค่าปริมาณสารที่ละลายได้ในน้ำทั้งหมด (TDS) อยู่ในช่วง 100– 1,288 mg/L ปริมาณแมงกานีส (Mn) อยู่ในระดับ <0.005 mg/L ปริมาณทองแดง(Cu) โคบอลต์(Co) โครเมียม(Cr) และนิกเกิล (Ni) มีปริมาณ <0.005 mg/L ปริมาณสังกะสี (Zn) อยู่ในช่วง 0.005 – 0.007 mg/L ปริมาณตะกั่ว(Pb) อยู่ในระดับ <0.005 mg/L ปริมาณแคดเมียม(Cd) <0.002mg/L และปริมาณเหล็ก (Fe) อยู่ในช่วง 0.009 – 0.018 mg/L ซึ่งปริมาณโลหะหนักที่มีอยู่ในน้ำถือว่ามิมีในปริมาณที่น้อยมาก ดังมีรายละเอียดของการวิเคราะห์แสดงไว้ในตารางที่ 5

รูปที่ 11 การวิเคราะห์คุณภาพน้ำในห้องปฏิบัติการ

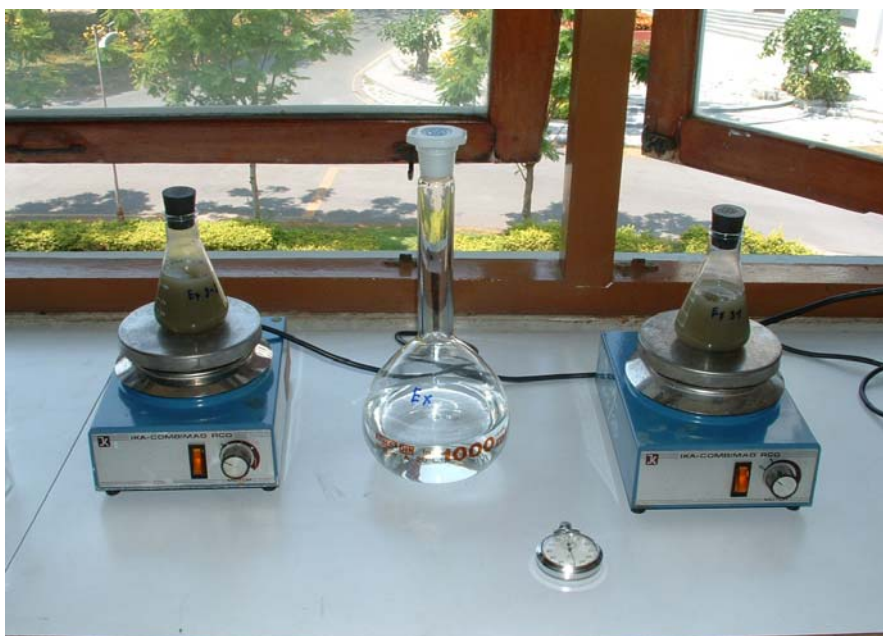
ผลการตรวจวิเคราะห์ ปริมาณ Exchangeable cations, Extractable cations และปริมาณ Total cations ในตะกอนท้องน้ำ จากลำห้วยธรรมชาติบริเวณใกล้เคียงโครงการฯ และในบริเวณเหมือง เดือนสิงหาคม พ.ศ. 2548 จำนวน 9 จุดเก็บตัวอย่างที่ได้แสดงไว้ในรูปที่ 12 และตารางที่ 7 ถึง 9.

รูปที่ 12 การวิเคราะห์ตัวอย่างตะกอนท้องน้ำในห้องปฏิบัติการ
