# รายงานการตรวจวัดคุณภาพสิ่งแวดล้อม

เดือนกันยายน-ตุลาคม 2548

โครงการทำเหมืองแร่หินอุตสาหกรรมชนิดหินปูนเพื่ออุตสาหกรรมก่อสร้าง  
ประทานบัตรเลขที่ 22375/15486 ของนางสมจิตตรา พนมขวัญ (บริษัท คชาธารก่อสร้าง)  
ในท้องที่ ต.ร้องกวาง อ.ร้องกวาง จ.แพร่

สำนักงานอุตสาหกรรมพื้นฐานและการเหมืองแร่เขต 3  
กรมอุตสาหกรรมพื้นฐานและการเหมืองแร่  
กระทรวงอุตสาหกรรม

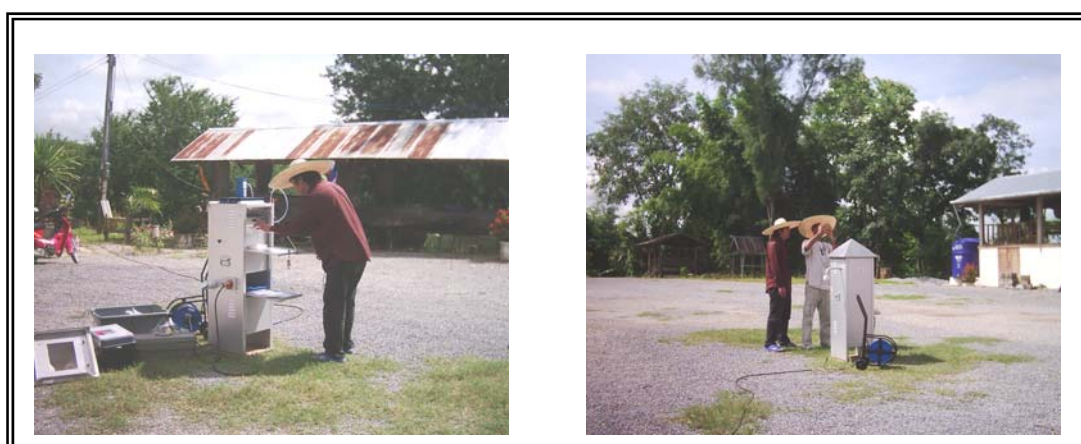
**ตารางที่ 1** ผลการตรวจวัดค่าความเข้มข้นของ ปริมาณฝุ่นละอองรวม (TSP) ในบรรยากาศ ณ วัดกาศผาแพร่ ระหว่างวันที่ 18-20 กันยายน พ.ศ. 2548

| ตำแหน่งตรวจวัด | ค่าความเข้มข้นเฉลี่ย 24 ชั่วโมง (มิลลิกรัมต่อลูกบาศก์เมตร) | | |
|---|---|---|---|
| วัดกาศผาแพร่ | 0.019 | 0.012 | - |

**รูปที่ 2** การเก็บตัวอย่างปริมาณฝุ่นละอองรวม (TSP) บริเวณวัดกาศผาแพร่

ก่อนเริ่มดำเนินการเก็บตัวอย่างได้ปรับเทียบอัตราการไหลของอากาศทุกครั้งโดยใช้ Orifice Plate (ECOTACE Model 312) ที่อัตราการไหล 60, 70 และ 80 ลบ.เมตร/ชม.แต่ละจุดไม่น้อยกว่า 5 นาที ปรับ ความเร็วของ Blower Motor ให้อ่านค่าระดับน้ำที่ 119, 162 และ 212 มม. ตามลำดับ จากนั้นทำการเก็บตัวอย่าง ฝุ่นละอองรวม (TSP) โดยกำหนดอัตราการไหลของอากาศที่ 67.8 ลบ.เมตร ตลอดช่วงของการเก็บตัวอย่าง เป็นเวลา 24 ชม. (รูปที่ 2 - 6)

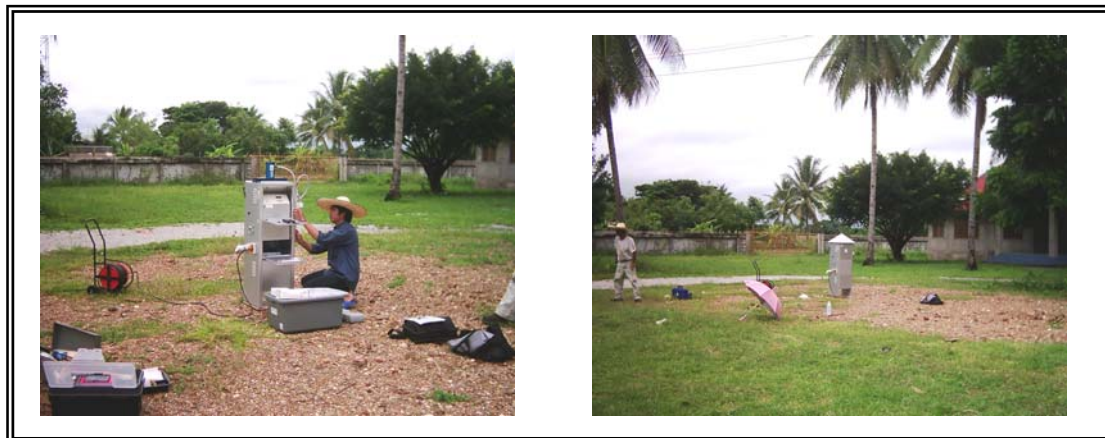
ตารางที่ 2 ผลการตรวจวัดค่าความเข้มข้นของ ปริมาณฝุ่นละอองรวม (TSP) ในบรรยากาศ ณ วัดวังโป่ง ระหว่างวันที่ 19-20 กันยายน พ.ศ. 2548

| ตำแหน่งตรวจวัด | ค่าความเข้มข้นเฉลี่ย 24 ชั่วโมง (มิลลิกรัมต่อลูกบาศก์เมตร) | | |
|---|---|---|---|
| วัดวังโป่ง | 0.013 | - | - |

รูปที่ 3 การเก็บตัวอย่างปริมาณฝุ่นละอองรวม (TSP) บริเวณวัดวังโป่ง

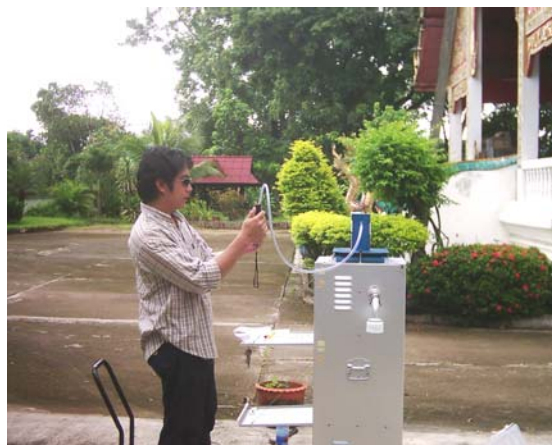
**ตารางที่ 3** ผลการตรวจวัดค่าความเข้มข้นของ ปริมาณฝุ่นละอองรวม(TSP) ในบรรยากาศ  
ณ ชุมชนวังหม้อ ระหว่างวันที่ 20-21 กันยายน พ.ศ. 2548

| ตำแหน่งตรวจวัด | ค่าความเข้มข้นเฉลี่ย 24 ชั่วโมง (มิลลิกรัมต่อลูกบาศก์เมตร) | | |
|---|---|---|---|
| วัดวังหม้อ | 0.017 | - | - |

**รูปที่ 4** การเก็บตัวอย่างปริมาณฝุ่นละอองรวม (TSP) บริเวณวัดวังหม้อ

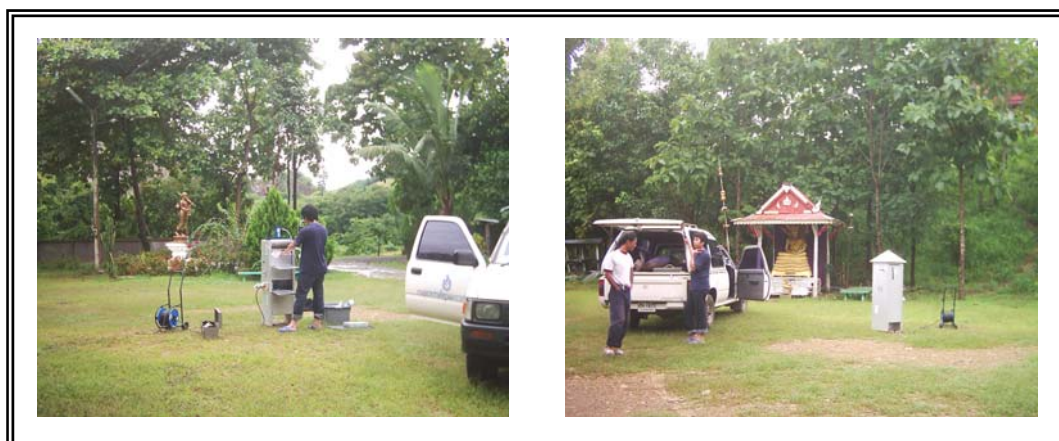
**ตารางที่ 4** ผลการตรวจวัดค่าความเข้มข้นของ ปริมาณฝุ่นละอองรวม(TSP) ในบรรยากาศ  
ณ วัดผาหมุสามัคคีธรรมระหว่างวันที่ 21-22 กันยายน พ.ศ. 2548

| ตำแหน่งตรวจวัด | ค่าความเข้มข้นเฉลี่ย 24 ชั่วโมง (มิลลิกรัมต่อลูกบาศก์เมตร) | | |
|---|---|---|---|
| วัดผาหมุสามัคคีธรรม | 0.021 | - | - |

**รูปที่ 5** การเก็บตัวอย่างปริมาณฝุ่นละอองรวม (TSP) บริเวณวัดผาหมุสามัคคีธรรม

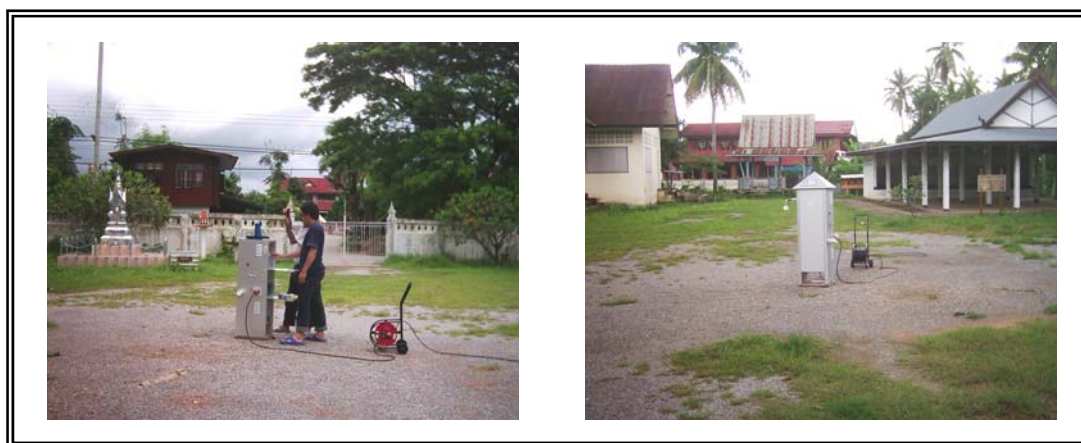
**ตารางที่ 5** ผลการตรวจวัดค่าความเข้มข้นของ ปริมาณฝุ่นละอองรวม(TSP) ในบรรยากาศ  
ณ วัดร่องกวาง ระหว่างวันที่ 23-24 กันยายน พ.ศ. 2548

| ตำแหน่งตรวจวัด | ค่าความเข้มข้นเฉลี่ย 24 ชั่วโมง (มิลลิกรัมต่อลูกบาศก์เมตร) | | |
|---|---|---|---|
| วัดร่องกวาง | 0.022 | - | - |

**รูปที่ 6** การเก็บตัวอย่างปริมาณฝุ่นละอองรวม (TSP) บริเวณวัดร่องกวาง

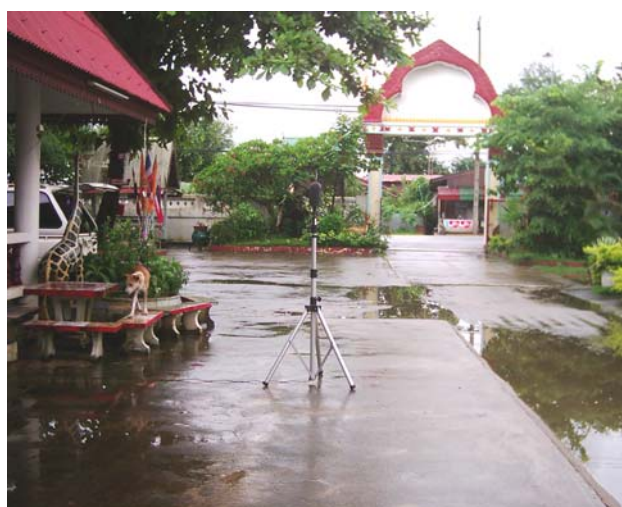
ตารางที่ 6 แสดงผลการตรวจวัดระดับเสียง ณ วัดร้องกวาง (วันที่ 19 - 20 กันยายน พ.ศ. 2548)

| ผลการตรวจวัดระดับเสียง(24 ชั่วโมง) dB(A)<br>วันที่ 19 - 20 เดือน กันยายน พ.ศ. 2548<br>สถานที่เก็บตัวอย่าง หลังอุโบสถวัดร้องกวาง | | | |
|---|---|---|---|
| 138.5<br>(19/09/05, 02:07:18) | 34.5<br>(20/09/05, 08:42:05) | 114.7<br>(19/09/05, 02:07:18) | 81.5 |

รูปที่ 7 การตรวจวัดระดับเสียง บริเวณหลังอุโบสถวัดร้องกวาง

5.2 จากการตรวจวัดระดับเสียงที่บริเวณชุมชนบ้านวังหม้อ วัดกาศพาแพร์ วัดผาหมุสามัคคีธรรม วัดร้องกวาง และวัดวังโป่งพบว่า จากการตรวจวัดระดับเสียง 24 ชั่วโมง พบว่าสถานที่วัดทั้ง 5 สถานที่ส่วนใหญ่มีค่าต่ำกว่าค่ามาตรฐานที่กำหนดไว้ คือน้อยกว่าหรือเท่ากับ 70 dB(A) ยกเว้นที่วัดร้องกวาง ซึ่งจากการวัดระหว่างวันที่ 19-20 กันยายน 2548 พบว่ามีค่า  $L_{eq}$  81.5 dB(A) ซึ่งเกินกว่ามาตรฐานที่กำหนดไว้ ทั้งนี้เมื่อดู  $L_{peak}$  อยู่ในช่วงประมาณ 2 นาฬิกา ซึ่งสอดคล้องกับข้อมูลจากวัดว่า ช่วงดังกล่าวมีสุนัขเห่าหอนด้วยเป็นช่วงที่สุนัขผสมพันธุ์กัน

ก่อนเริ่มดำเนินการตรวจวัดระดับเสียง ได้ปรับเทียบเครื่อง Sound Level Meter ที่ระดับเสียง 114 dB ที่ความถี่ 1,000 Hz ตั้งdynamic range อยู่ในช่วง 30-140 dB(A) A Weighting (20-20,000 Hz) ติดตั้ง ไมโครโฟนสูงจากพื้นประมาณ 1.7 เมตร ดำเนินการตรวจวัดระดับเสียงเป็นเวลา 24 ชั่วโมง

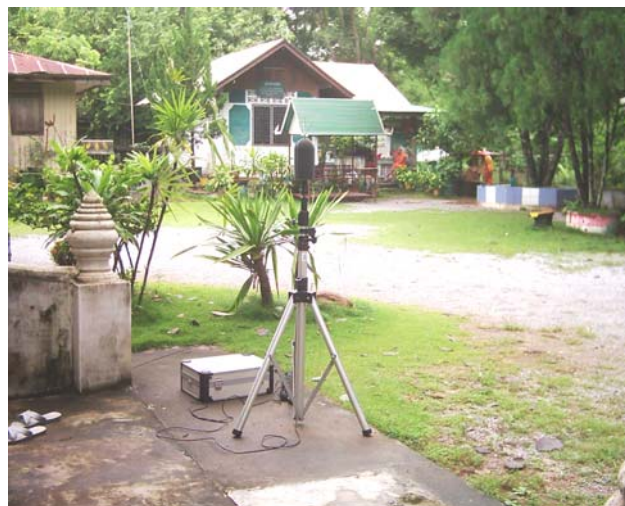
ตารางที่ 7 แสดงผลการตรวจวัดระดับเสียง ณ วัดวังโป่ง (วันที่ 20 - 21 กันยายน พ.ศ. 2548)

| ผลการตรวจวัดระดับเสียง(24 ชั่วโมง) dB(A)<br>วันที่ 20 - 21 เดือน กันยายน พ.ศ. 2548<br>สถานที่เก็บตัวอย่าง หน้าอุโบสถวัดวังโป่ง | | | |
|---|---|---|---|
| 136.9<br>(20/09/48, 02:32:13) | 36.5<br>(21/09/48, 07:30:57) | 112.8<br>(20/09/48, 03:51:00) | 68.4 |

รูปที่ 8 การตรวจวัดระดับเสียง บริเวณหน้าอุโบสถวัดวังโป่ง

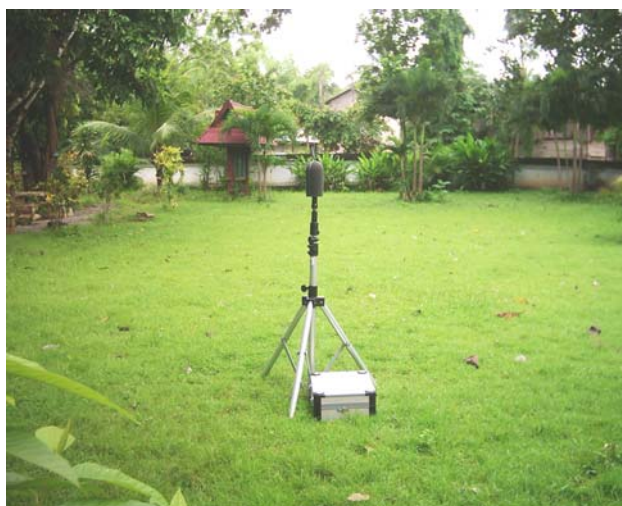
ตารางที่ 8 แสดงผลการตรวจวัดระดับเสียง ณ วัดวังหม้อ (วันที่ 21 - 22 กันยายน พ.ศ. 2548)

| ผลการตรวจวัดระดับเสียง(24 ชั่วโมง) dB(A)<br>วันที่ 21 - 22 เดือน กันยายน พ.ศ. 2548<br>สถานที่เก็บตัวอย่าง วัดวังหม้อ | | | |
|---|---|---|---|
| 134,5<br>(21/09/48, 01:46:24) | 31.4<br>(21/09/48, 13:44:16) | 107.1<br>(21/09/48, 01:46:24) | 67.3 |

รูปที่ 9 การตรวจวัดระดับเสียง บริเวณวัดวังหม้อ

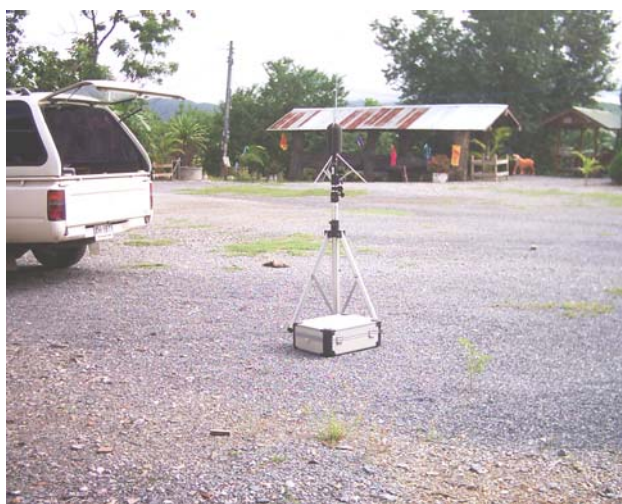
ตารางที่ 9 แสดงผลการตรวจวัดระดับเสียง ณ วัดกาศผาแพร์ (วันที่ 22 – 23 กันยายน พ.ศ. 2548)

| ผลการตรวจวัดระดับเสียง(24 ชั่วโมง) dB(A)<br>วันที่ 22 - 23 เดือน กันยายน พ.ศ. 2548<br>สถานที่เก็บตัวอย่าง วัดกาศผาแพร์ | | | |
|---|---|---|---|
| 83.3<br>(22/09/48, 14:45:17) | 31.7<br>(23/09/48, 06:43:14) | 72.5<br>(22/09/48, 14:45:17) | 48.8 |

รูปที่ 10 การตรวจวัดระดับเสียง บริเวณวัดกาศผาแพร์

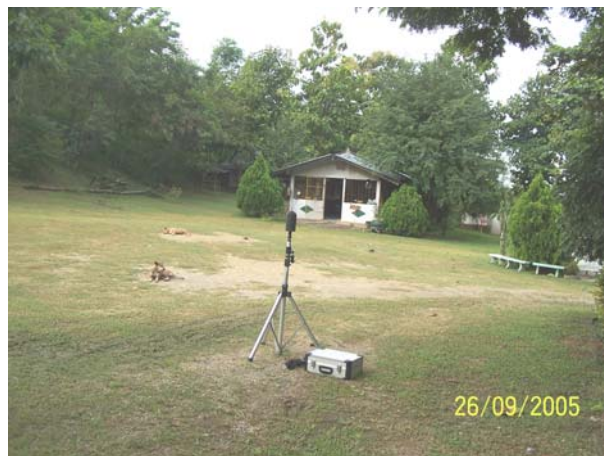
**ตารางที่ 10** แสดงผลการตรวจวัดระดับเสียง ณ วัดผาหมูสามัคคีธรรม (วันที่ 25 - 26 กันยายน พ.ศ. 2548)

| ผลการตรวจวัดระดับเสียง(24 ชั่วโมง) dB(A)<br>วันที่ 25 - 26 เดือน กันยายน พ.ศ. 2548<br>สถานที่เก็บตัวอย่าง วัดผาหมูสามัคคีธรรม | | | |
|---|---|---|---|
| 102.6<br>(26/09/48, 13:19:52) | 28.4<br>(26/09/48, 09:37:22) | 102.6<br>(26/09/48, 13:19:52) | 63.8 |

**รูปที่ 11** การตรวจวัดระดับเสียง บริเวณวัดผาหมูสามัคคีธรรม

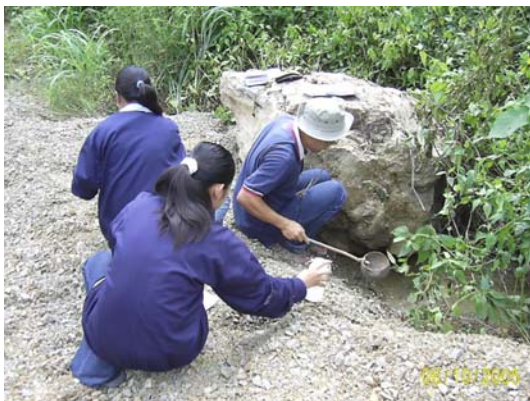
| จุดที่เก็บ | รหัส | สถานีเก็บตัวอย่าง | พิกัด UTM | | หมายเหตุ |
|---|---|---|---|---|---|
| 1 | CT-1 | ห้วยน้ำขุน ช่วงที่ตัดผ่านโครงการฯ | 643250 | 2027875 | น้ำใสไหลลัดเลาะกองดินทิ้ง ในประตานบัตร |

รูปที่ 13 ห้วยน้ำขุนช่วงที่ตัดผ่านโครงการฯ (CT-1)

| พารามิเตอร์ | ห้วยน้ำขุน(CT-1) | ห้วยแม่ตอน(CT-2) | ค่ามาตรฐาน-1 |
| ความกระด้างรวม(Total hardness) | 400 | 178 | ไม่ได้กำหนด |

5.4 ผลจากการตรวจวิเคราะห์คุณภาพน้ำจากในห้วยที่ตัดผ่านโครงการพบว่าพารามิเตอร์ต่างๆ ส่วนใหญ่ที่ได้กำหนดไว้ในเงื่อนไขตรวจสอบผลกระทบสิ่งแวดล้อมยังอยู่ในเกณฑ์มาตรฐานน้ำผิวดินฯ เพียงแต่น้ำดังกล่าวมีค่าความกระด้างสูง สำหรับน้ำบาดาลพารามิเตอร์ส่วนใหญ่อยู่ในระดับปลอดภัยของมาตรฐาน น้ำบาดาลที่จะใช้บริโภคได้ตามประกาศกระทรวงอุตสาหกรรม ยกเว้นปริมาณความกระด้างรวมที่มีค่าสูงเกินมาตรฐาน แต่ก็อาจนำไปใช้ในการบริโภคและอุปโภคได้ถ้านำมาลดความกระด้าง

การที่น้ำในบริเวณดังกล่าวมีค่าความกระด้างสูง เนื่องจากสภาพทางธรณีวิทยาของพื้นที่ดังกล่าวส่วนใหญ่เป็นแหล่งหินปูน ดังนั้นจึงเป็นแหล่งสำคัญที่ก่อให้เกิดความกระด้างในน้ำ แต่จากการสอบถามชาวบ้านในบริเวณดังกล่าวทราบว่าน้ำจากบ่อบาดาลนิยมใช้ในการรดน้ำต้นไม้ และซักล้างเท่านั้น ส่วนน้ำในการบริโภคใช้น้ำดื่มชนิดบรรจุขวดแทน

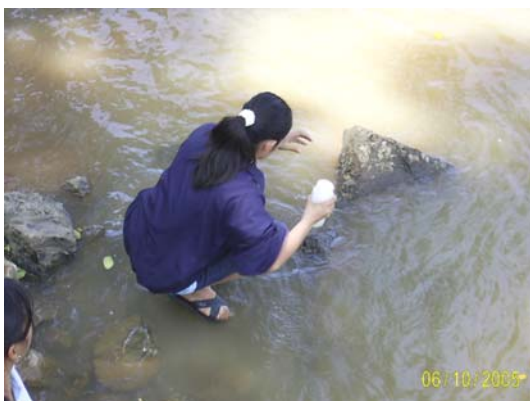
| จุดที่เก็บ | รหัส | สถานีเก็บตัวอย่าง | พิกัด UTM | | หมายเหตุ |
|---|---|---|---|---|---|
| 2 | CT-2 | น้ำแม่ถ่อน | 641288 | 2025505 | หลังฝายบ้านผาราง หมู่ 2 ต.ทุ่งศรี อ.ร้องกวาง จ.แพร่ |

รูปที่ 14 ห้วยแม่ถ่อน (CT-2)

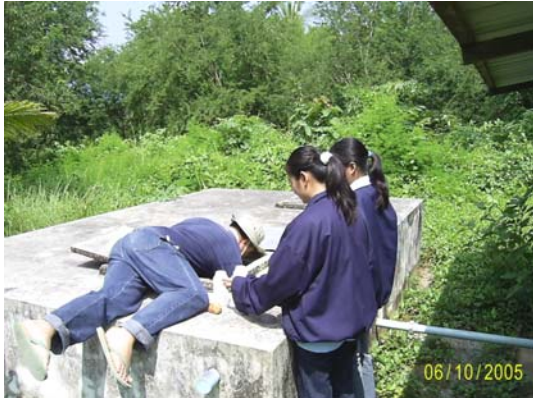
| จุดที่เก็บ | รหัส | สถานีเก็บตัวอย่าง | พิกัด UTM | | หมายเหตุ |
|---|---|---|---|---|---|
| 3 | CT-3 | ระบบประปาหมู่บ้าน บ.กาศผาแพร่ ต.ร้องกวาง อ.ร้องกวาง จ.แพร่ | 641153 | 2028756 | เก็บตัวอย่างจากถังพัก |

รูปที่ 15 ประปาหมู่บ้าน บ้านกาศผาแพร์ (CT-3)

| พารามิเตอร์ | CT-3 | ค่ามาตรฐาน-2 |
| ความกระด้างรวม(Total hardness) | 536 | 500mg/L asCaCO <sub>3</sub> |
