## รายงานการตรวจวัดคุณภาพสิ่งแวดล้อม

เดือน สิงหาคม-กันยายน 2548

โครงการทำเหมืองแร่หินอุตสาหกรรมชนิดหินปูนเพื่ออุตสาหกรรมก่อสร้าง

ประทานบัตรเลขที่ 22359/15482 ในท้องที่ ต.แม่ปาน อ.ลอง จ.แพร่

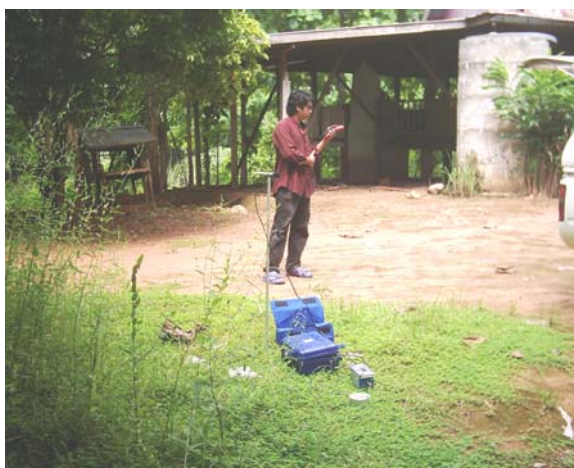
รูปที่ 4 การตรวจวัดแรงสั่นสะเทือนและแรงอัดอากาศบริเวณวัดถ้ำ

โดยใช้เครื่องมือตรวจวัดแรงสั่นสะเทือนยี่ห้อ Instandtal (MiniMat Plus III) ใช้ Standard Level Geophone (0.508-254 mm./s) สำหรับตรวจวัดแรงสั่นสะเทือน โดยกำหนดการตรวจวัดเป็นแบบต่อเนื่อง

มี Trigger Source เป็น Geo และ Mic ตั้งค่า Trigger Level เท่ากับ 0.508 mm/s และ 100 dB(L) สำหรับ Geophone และ Microphone ตามลำดับ (รูปที่ 4)

สำหรับการตรวจวัดแรงสั่นสะเทือนจากแรงระเบิดนั้น จากการที่ได้ดำเนินการทั้งที่ โรงเรียนบ้านแก่งหลวงและที่วัดถ้ำ ผลปรากฏว่าไม่สามารถวัดแรงสั่นสะเทือนได้เนื่องจาก อิทธิพลจากการระเบิดทำให้เกิดแรงสั่นสะเทือนในระดับที่น้อยกว่า 0.508 mm./s ซึ่งเป็นขีดความสามารถของเครื่องมือวัด

5.3 จากการตรวจวัดแรงสั่นสะเทือนจากการระเบิดพบว่า ไม่สามารถตรวจวัดได้เนื่องจากระดับแรงสั่นสะเทือนมีต่ำกว่าขีดความสามารถในการวัดของเครื่องมือ

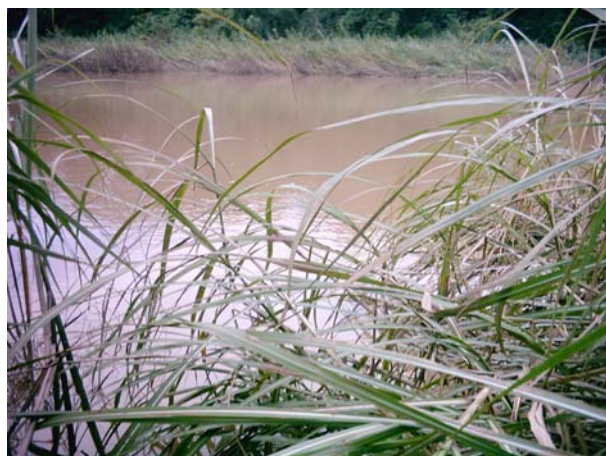
รูปที่ 5 แม่น้ำยมบริเวณบ้านแก่งหลวง (PP-1)  
(หลังสถานีรถไฟแก่งหลวง)

| รหัส | สถานีเก็บตัวอย่าง | พิกัด UTM | | หมายเหตุ |
|---|---|---|---|---|
| PP-1 | แม่น้ำยมช่วง บริเวณบ้านแก่งหลวง (หลังสถานีรถไฟแก่งหลวง) | 600550 | 1992910 | น้ำสีขุ่น |

เนื่องจากสถานีที่กำหนดให้ตรวจวิเคราะห์คุณภาพน้ำนั้น 2 สถานีไม่มีน้ำไหลจึงเก็บได้เฉพาะแม่น้ำยมบริเวณบ้านแก่งหลวง ซึ่งผลการวิเคราะห์ปรากฏตามตารางที่ 6

5.4 จากผลการวิเคราะห์ตัวอย่างน้ำในแม่น้ำยมที่มีค่าปริมาณสารแขวนลอยอยู่สูงเป็นเพราะเนื่องจากอิทธิพลของการพัดพาเศษดินจากพื้นที่การเกษตรอันเนื่องมาจากน้ำฝนแล้วแม่น้ำจึงมีผลทำให้สารแขวนลอยมีปริมาณสูง แต่เหตุการณ์ดังกล่าวเกิดขึ้นชั่วคราวเพราะเมื่อหมดอิทธิพลจากน้ำฝนน้ำในแม่น้ำก็จะมีสารแขวนลอยอยู่ในปริมาณไม่มาก

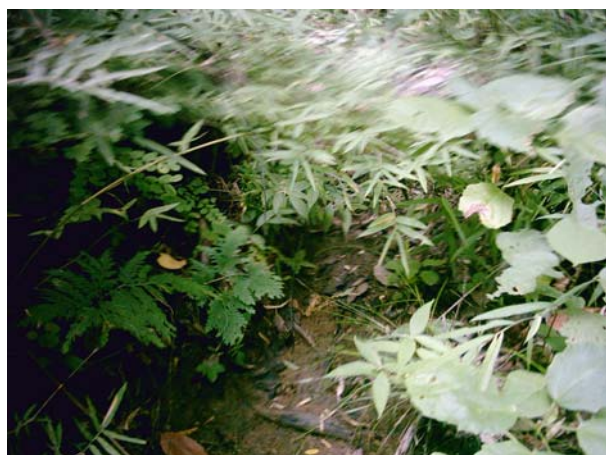
รูปที่ 6 ห้วยวังเงินก่อนถึงโครงการฯ (PP-2)  
(ไม่มีน้ำไหล)

| รหัส | สถานีเก็บตัวอย่าง | พิกัด UTM | | หมายเหตุ |
|---|---|---|---|---|
| PP-2 | ห้วยวังเงินก่อนถึงโครงการ | 599550 | 1990850 | ไม่มีน้ำ |

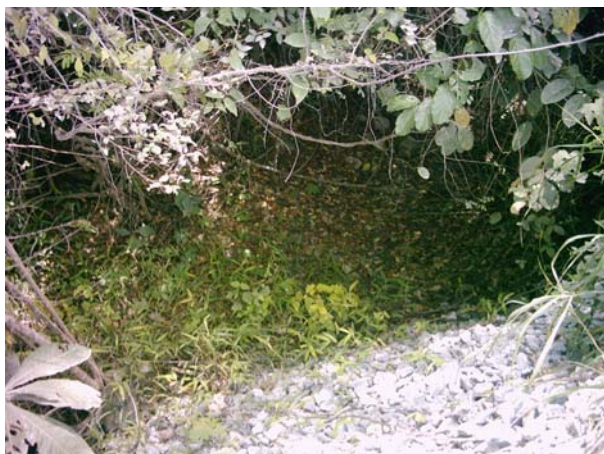
รูปที่ 7 ห้วยวังเงินช่วงที่ไหลผ่านโครงการฯ (PP-3)  
(ไม่มีน้ำไหล)

| รหัส | สถานีเก็บตัวอย่าง | พิกัด UTM | | หมายเหตุ |
|---|---|---|---|---|
| PP-3 | ห้วยวังเงิน ที่ไหลผ่านโครงการแล้ว | 601040 | 1991999 | ไม่มีน้ำ |
