## รายงานการตรวจสอบคุณภาพน้ำ

ในพื้นที่ประทานบัตรแร่หินประดับชนิดหินแกรนิต เลขที่ 28223/14833  
ในท้องที่ ต.โป่งแดง อ.เมือง จ.ตาก และ เลขที่ 28220/14888 ในท้องที่ ต.แม่สลิค  
อ.บ้านตาก จ.ตาก ของ บริษัท เอส.ที.เอส.อิมพอร์ต-เอ็กซ์พอร์ต จำกัด

สำนักงานอุตสาหกรรมพื้นฐานและการเหมืองแร่เขต 3  
กรมอุตสาหกรรมพื้นฐานและการเหมืองแร่  
กระทรวงอุตสาหกรรม

พฤษภาคม 2548

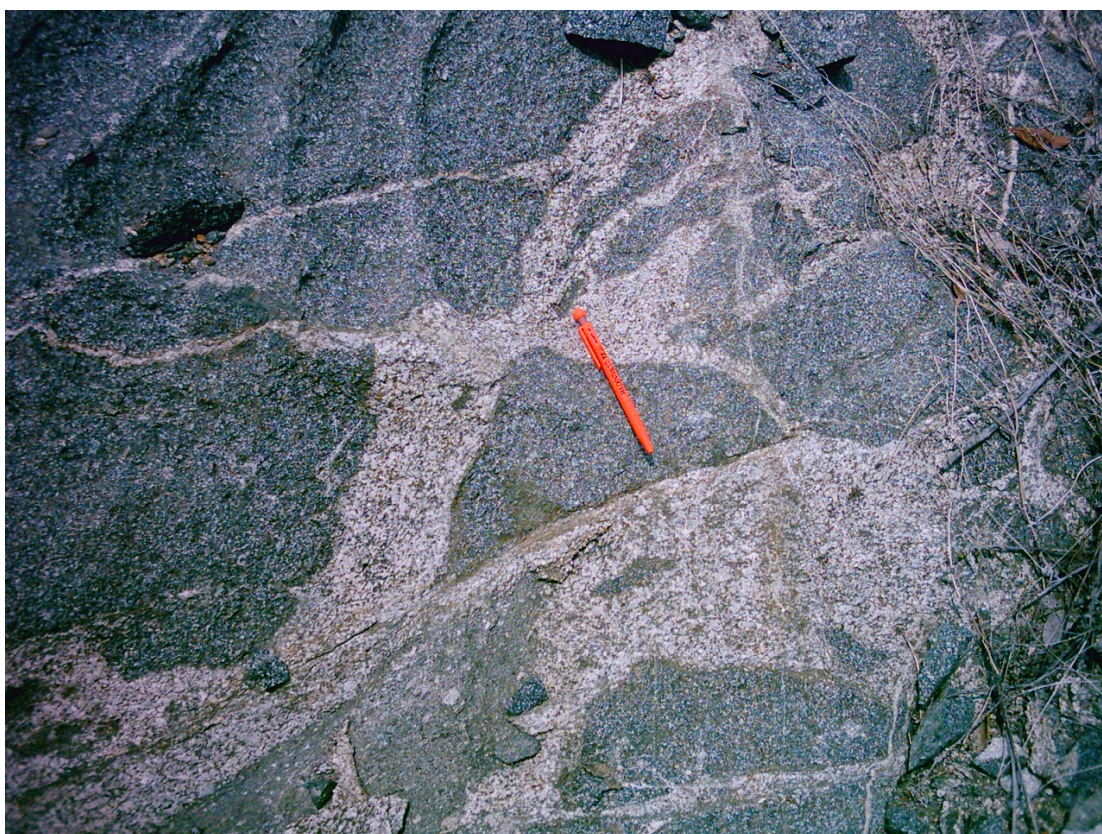
รูปที่ 2 เนื้อหินแกรนิตไดโอรไรต์ที่ถูกตัดแทรกด้วยหินแกรนิตที่มีสีอ่อนกว่า

สภาพภูมิประเทศของแปลงประทานบัตรที่ 28220/14888 นั้นมีสภาพเป็นเนินเขา-หุบเขาเตี้ยๆ ด้านทิศใต้ของพื้นที่มีสาขาของห้วยชะลาดตัดผ่าน โดยลักษณะของห้วยสาขานี้จะไหลเฉพาะฤดูฝน ลักษณะของหินที่ปรากฏพบว่าเป็นหินแกรนิตเนื้อปานกลางถึงเนื้อหยาบที่ผุกร่อนและมีส่วนที่กลายเป็นดินปนทราย ลึกลงไปเป็นหินแกรนิตที่มีเนื้อสด-แกร่ง มีทั้งที่เป็นสีอ่อน และที่เป็นแกรโนไดโอไรต์ (Granodiorite) ที่มีสีเข้มแต่เนื้อหินมีสายหินแกรนิตยุคหลังและสายแร่ควอตซ์ตัด ทำให้มีปัญหาในการผลิตรูปที่ 2

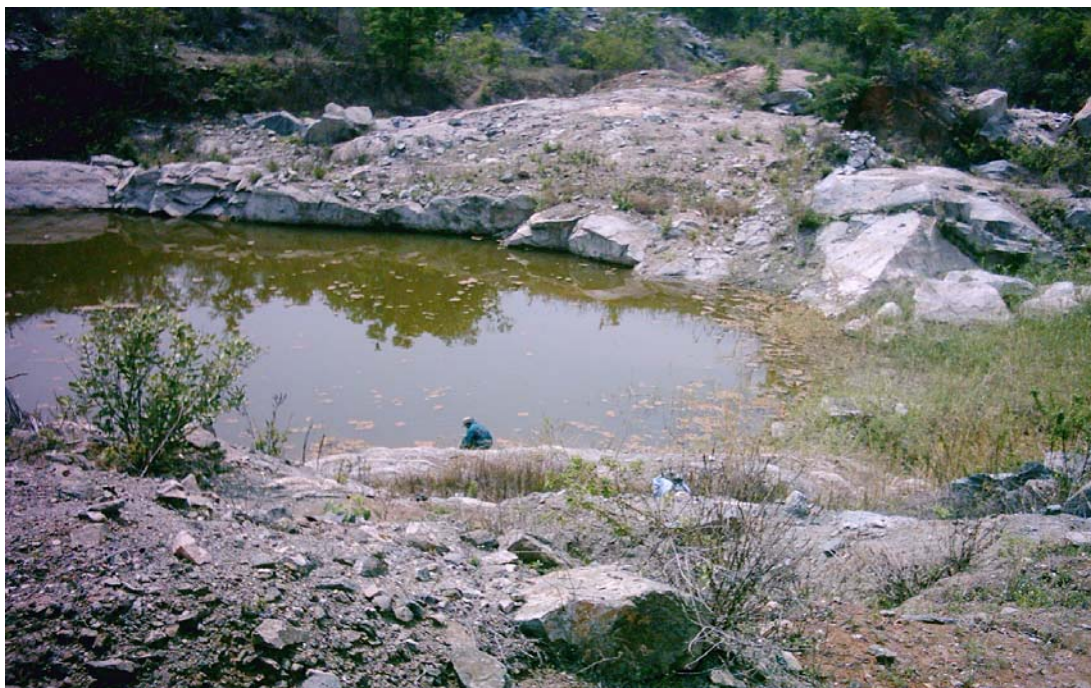
รูปที่3 บ่อที่ 1 จะเห็นกลุ่มก้อนของสาหร่ายกระจายอยู่ในบ่อ

**บ่อที่ 1** มีลักษณะเป็นวงกลม มีเส้นผ่านศูนย์กลางประมาณ 20 เมตร มีความลึกโดยประมาณ 5 เมตร (มีน้ำประมาณ 315 ลูกบาศก์เมตร) ภายในบ่อน้ำมีสาหร่ายสีน้ำตาลลอยเกาะกันเป็นกลุ่ม ๆ อยู่ในบ่อน้ำเป็นจำนวนมาก (รูปที่ 3 และ 4) นอกจากนี้ยังพบปลาและหอยน้ำจืดภายในบ่อน้ำอีกด้วย (รูปที่ 5) จุดที่ทำการเก็บตัวอย่างอยู่ที่พิกัด 519150 E และ 1895610 N

สรุปภาพรวมโดยทั่วไปของน้ำในบ่อทั้ง 3 บ่อ ถึงแม้ว่าคุณภาพทางเคมีจะอยู่ในเกณฑ์คุณภาพน้ำที่ใช้ในการบริโภคได้ แต่จากสภาพทางกายภาพของแหล่งน้ำพบว่าไม่เหมาะสมที่จะใช้ในการบริโภค ทั้งนี้เนื่องจากน้ำมีสีเหลืองอ่อนปนกับสีเขียว คาดว่ามาจากการสลายตัวของสารอินทรีย์บางชนิด เช่นสาหร่ายฯ ที่ตายในแหล่งน้ำ ส่วนสีเขียวเป็นสีจากสาหร่ายสีเขียวเซลล์เดียวที่มีอยู่ในน้ำ นอกจากนี้การที่มีสาหร่ายหลากหลายสายพันธุ์ขึ้นอยู่ในแหล่งน้ำมีผลทำให้น้ำเสียได้ง่าย อนึ่งการที่จะทำน้ำจากแหล่งดังกล่าวสะอาดจนใช้ในการบริโภคได้จะต้องใช้วิธีการที่ค่อนข้างยุ่งยากซับซ้อนและมีต้นทุนสูง อย่างไรก็ตามแหล่งน้ำทั้ง 3 แหล่งดังกล่าวสามารถนำมาใช้ในเลี้ยงสัตว์และใช้ในการอุปโภคของประชาชนที่อยู่ใกล้เคียงได้แต่ก็มีการใช้ ในปริมาณที่จำกัด ทั้งนี้เนื่องจากแหล่งน้ำทั้ง 3 แหล่งมีขนาดเล็ก และมีความจุน้ำไม่มาก ขณะที่ทำการเก็บตัวอย่างนั้น มีปริมาณน้ำทั้ง 3 บ่อรวมกันมีแค่ประมาณ 1,500 ลูกบาศก์เมตร เท่านั้น

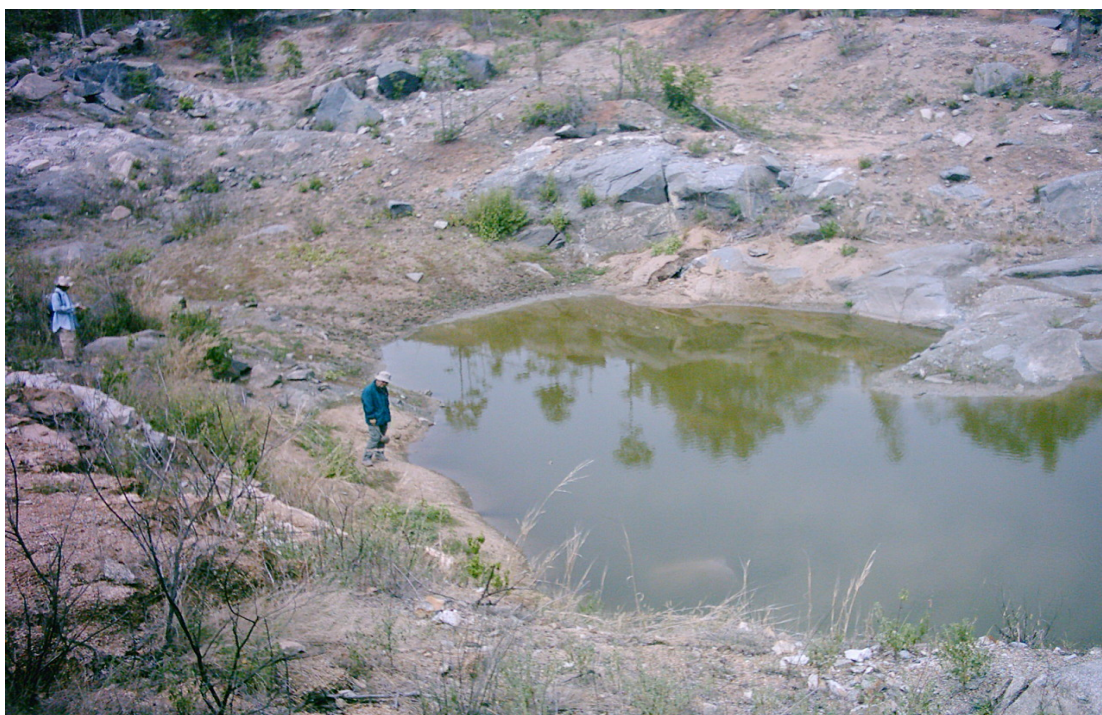
รูปที่ 6 บ่อที่ 2 จะเห็นว่ามียูนิโคก ซึ่งเป็นสีของสาหร่ายเซลล์เดียวที่มีอยู่ในน้ำ

**บ่อที่ 2** มีลักษณะเป็นรูปไต (Kidney shape) มีขนาดความกว้างประมาณ 10 เมตร และมีความยาวประมาณ 30 เมตร ความลึกของบ่อประมาณ 3 เมตร (มีน้ำประมาณ 900 ลูกบาศก์เมตร) ไม่มีสาหร่ายขึ้นในบ่อน้ำ แต่มีร่องรอยสัตว์เลื้อยของชาวบ้านลงมาดื่มน้ำในบ่อ รวมทั้งยังพบปลาและหอยน้ำจืดอีกเช่นกัน (รูปที่ 6) จุดเก็บตัวอย่างของบ่อที่ 2 นี้ อยู่ที่พิกัด 519084 E และ 1895403 N

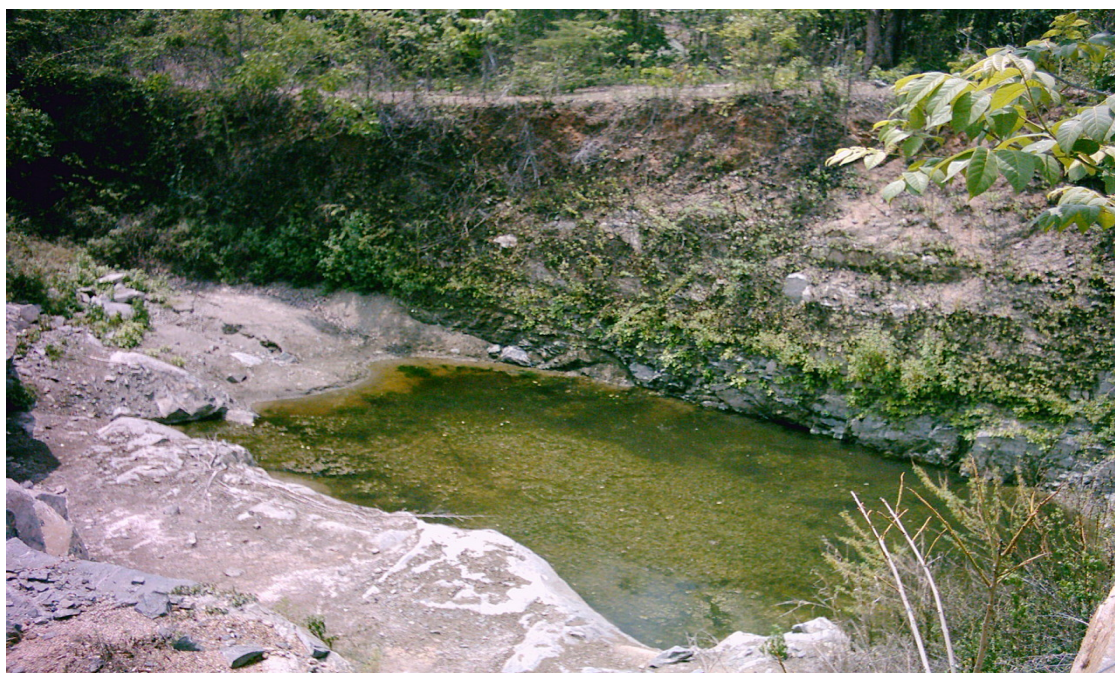
รูปที่ 7 บ่อที่ 3 จะเห็นได้ว่ามีสาหร่ายหางกระรอกขึ้นอยู่เต็มบ่อ

บ่อที่ 3 ซึ่งมีขนาดไม่ใหญ่นัก มีขนาดความกว้างประมาณ 10 เมตร และความยาวประมาณ 15 เมตร ความลึกประมาณ 2 เมตร (มีน้ำประมาณ 300 ลูกบาศก์เมตร) มีสาหร่ายหางกระรอกขึ้นอยู่เป็นจำนวนมาก รวมทั้งยังพบปลาและหอยน้ำจืดอีกเช่นกัน (รูปที่ 7) อยู่ที่พิกัด 519314 E และ 1895550 N
