**รายงานการตรวจสอบแหล่งน้ำในเหมืองแร่ถ่านหิน  
ประทานบัตรที่ 28232/15127 ของบริษัท สุเจดิกไนท์ จำกัด  
ในท้องที่ ตำบลพะวอ อำเภอแม่สอด จังหวัดตาก**

**กลุ่มส่งเสริมและรักษาคุณภาพสิ่งแวดล้อม  
สำนักงานอุตสาหกรรมพื้นฐานและการเหมืองแร่เขต 3  
กรมอุตสาหกรรมพื้นฐานและการเหมืองแร่  
กระทรวงอุตสาหกรรม**

**ธันวาคม 2547**

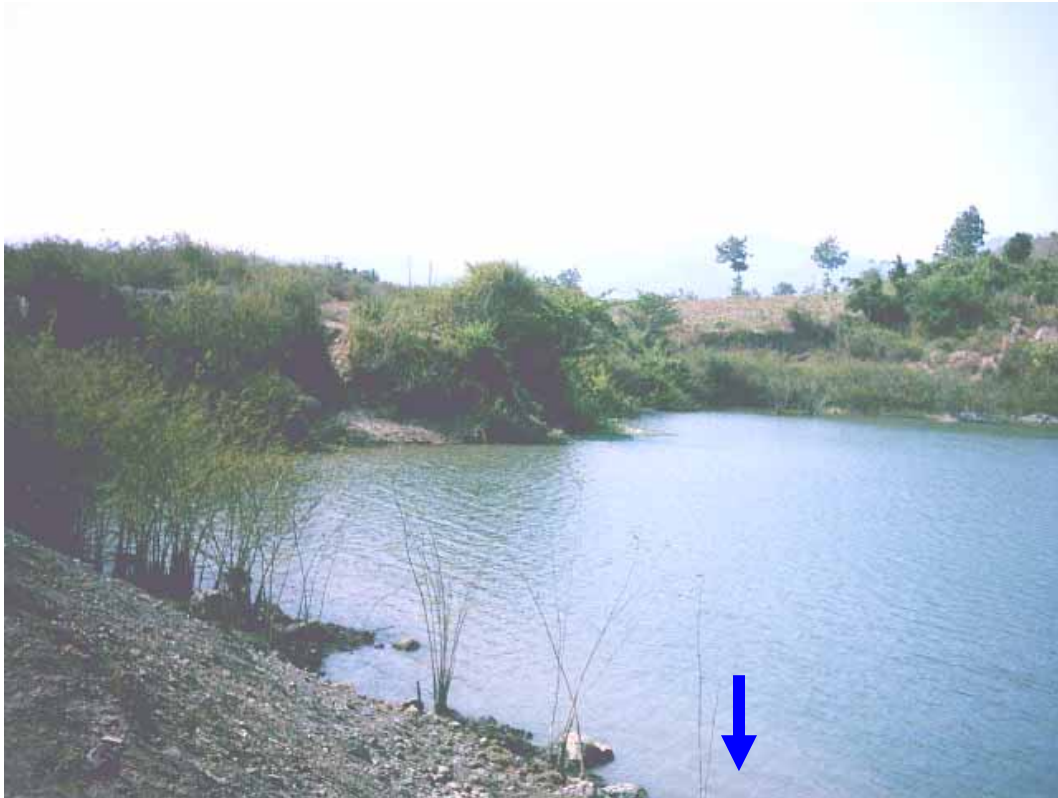
รูปที่ 3 จุดเก็บตัวอย่าง SJ-1

**5.1.2 การเก็บตัวอย่างน้ำ และตะกอนดินท้องน้ำ** คณะสำรวจฯ ได้เก็บตัวอย่างน้ำจากน้ำในขุมเหมือง(sump) และตะกอนดินท้องน้ำในขุมเหมือง จำนวน 2 ตัวอย่าง ได้แก่ SJ-1 และ SJ-2 (รูปที่ 2 ถึง 4) น้ำตัวอย่างที่เก็บมีลักษณะใส และมีตะกอนแขวนลอยอยู่เล็กน้อย นอกจากนี้ยังพบที่มีการปล่อยพันธุ์ปลาลงไปเลี้ยงในบ่อ ซึ่งชาวบ้านได้มีการจับปลาไปบริโภคอยู่เสมอ

| SITE | pH | Fe(mg/L) | Mn(mg/L) | Cu(mg/L) | Zn(mg/L) | Pb(mg/L) | Cd(mg/L) | Sul(mg/L) | Cl(mg/L) | TH(mg/L) | TDS(mg/L) | Cond(μs/cm) |
|---|---|---|---|---|---|---|---|---|---|---|---|---|
| SJ-1 | 7.2 | 0.010 | 0.006 | <0.005 | 0.011 | <0.005 | <0.002 | 98 | 4.8 | 252 | 380 | 510 |

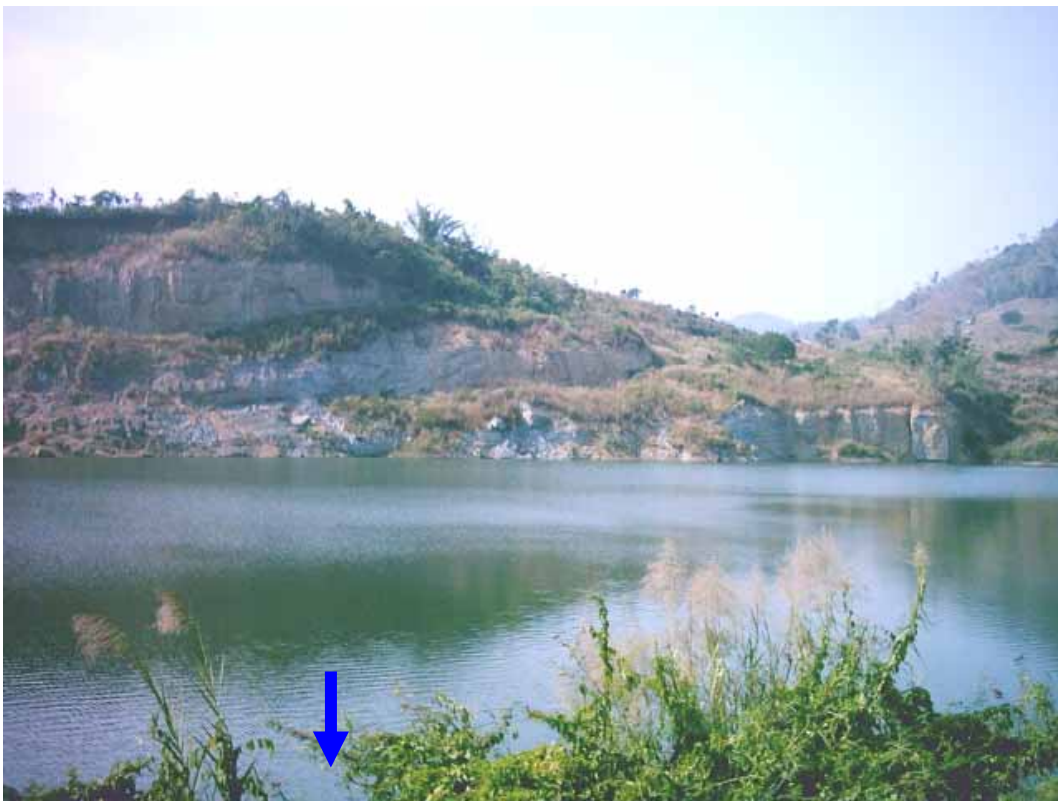
รูปที่ 4 จุดเก็บตัวอย่าง SJ-2

| SITE | pH | Fe(mg/L) | Mn(mg/L) | Cu(mg/L) | Zn(mg/L) | Pb(mg/L) | Cd(mg/L) | Sul(mg/L) | Cl(mg/L) | TH(mg/L) | TDS(mg/L) | Cond(μs/cm) |
|---|---|---|---|---|---|---|---|---|---|---|---|---|
| SJ-2 | 7.1 | 0.011 | 0.007 | <0.005 | 0.015 | <0.005 | <0.002 | 95 | 5.5 | 255 | 365 | 478 |

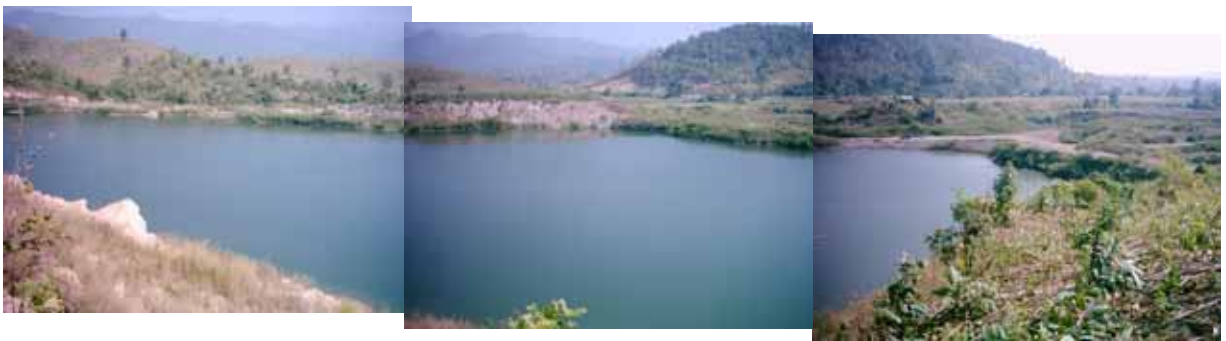
ผลการดำเนินงาน ในส่วนของปริมาณ พบว่าจากการประเมินปริมาณน้ำในขุมเหมือง ดังกล่าวมีอยู่ประมาณ 100,000 ลูกบาศก์เมตร (รูปที่ 5) จากการตรวจสอบโดยทั่วไปพบพื้นที่ที่ ผ่านการทำเหมืองแร่มาแล้ว ได้รับการฟื้นฟูโดยมีการนำต้นยูคาลิปตัสมาปลูกเพื่อ เพิ่มพื้นที่สีเขียว แล้ว (ดังรูปที่ 6) นอกจากนี้ยังมีชาวบ้านในท้องถิ่นดังกล่าว นำโคมาเลี้ยงในบริเวณดังกล่าว ดังรูปที่ 7

รูปที่ 5 ขุมเหมืองที่จะนำไปเป็นแหล่งน้ำเพื่อการเกษตรและเลี้ยงสัตว์

ขุมเหมืองแร่ถ่านหิน ในแปลงประทานบัตรที่ 28232/15127 ในท้องที่ตำบลพะวอ อำเภอแม่สอด จังหวัดตาก ของบริษัท สุเจลิคไนท์ จำกัด ที่สิ้นสุดอายุลงเมื่อวันที่ 1 กันยายน 2547 พบว่ามี**ปริมาณน้ำอยู่ประมาณ 100,000 ลูกบาศก์เมตร** คลุมเนื้อที่ ประมาณ 10,000 ตารางเมตร เหมืองแร่ดังกล่าวได้มีการฟื้นฟูสภาพด้วยการปลูกต้นไม้แล้ว

ผลจากการตรวจวิเคราะห์คุณภาพน้ำพบว่าอยู่ในเกณฑ์มาตรฐานน้ำผิวดิน ซึ่ง**สามารถนำมาใช้เป็นแหล่งน้ำสำหรับการเพาะปลูก และเกษตรกรรมได้** สำหรับการนำไปใช้ในการบริโภคนั้นควรมีการตรวจทางด้านแบคทีเรีย และคุณภาพเคมีอื่นๆ เพิ่มเติม อย่างไรก็ตามจากการเดินสำรวจพื้นที่บริเวณรอบบ่อพบว่า มีดิน และหินที่มีสารประกอบซัลไฟด์ปะปนอยู่ สารประกอบดังกล่าวภายใต้สภาวะที่เหมาะสมสามารถเกิดปฏิกิริยาเคมี เปลี่ยนแปลงกลายเป็นกรดกำมะถันได้ ซึ่งจะมีผลทำให้แหล่งน้ำมีสภาวะเป็นกรดแก่ได้ สภาวะดังกล่าวจะมีผลทำให้น้ำสามารถละลายเอาไอออนชนิดต่างๆ ออกมาจากดินตะกอนท้องน้ำได้ดีโดยเฉพาะไอออนของโลหะหนัก ซึ่งจะก่ออันตรายต่อสิ่งแวดล้อม และระบบนิเวศน์ได้ง่าย ดังนั้น**แหล่งน้ำนี้จึงต้องมีการติดตาม และตรวจดูคุณภาพน้ำอย่างน้อยปีละ 1 ครั้ง**

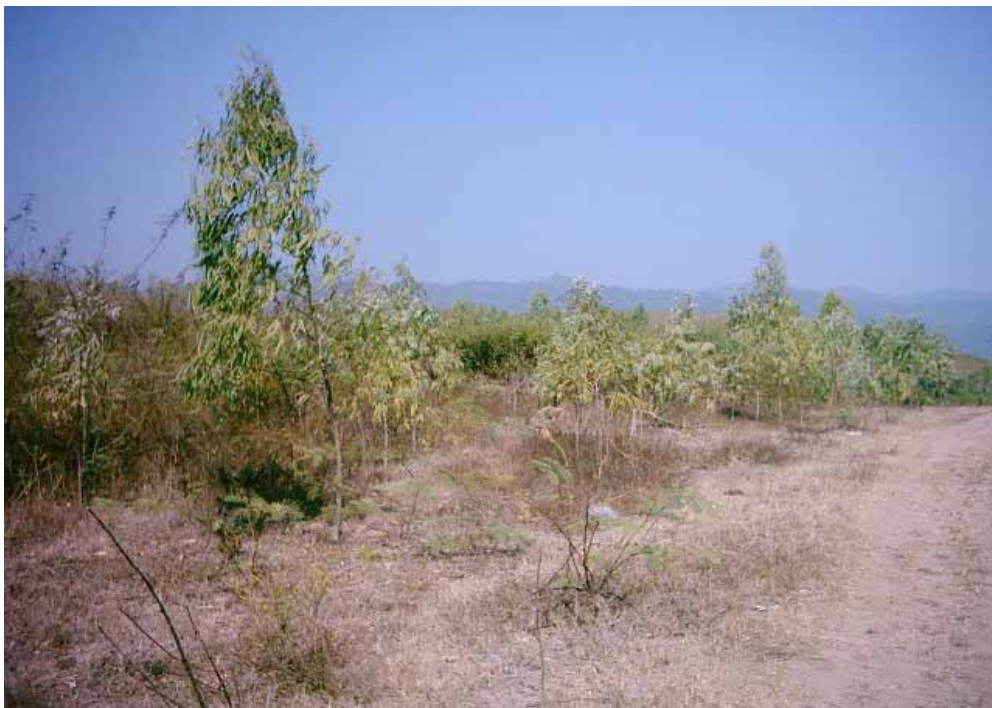
รูปที่ 6 พื้นที่ที่ผ่านการฟื้นฟูและปลูกต้นยูคาลิปตัสแล้ว

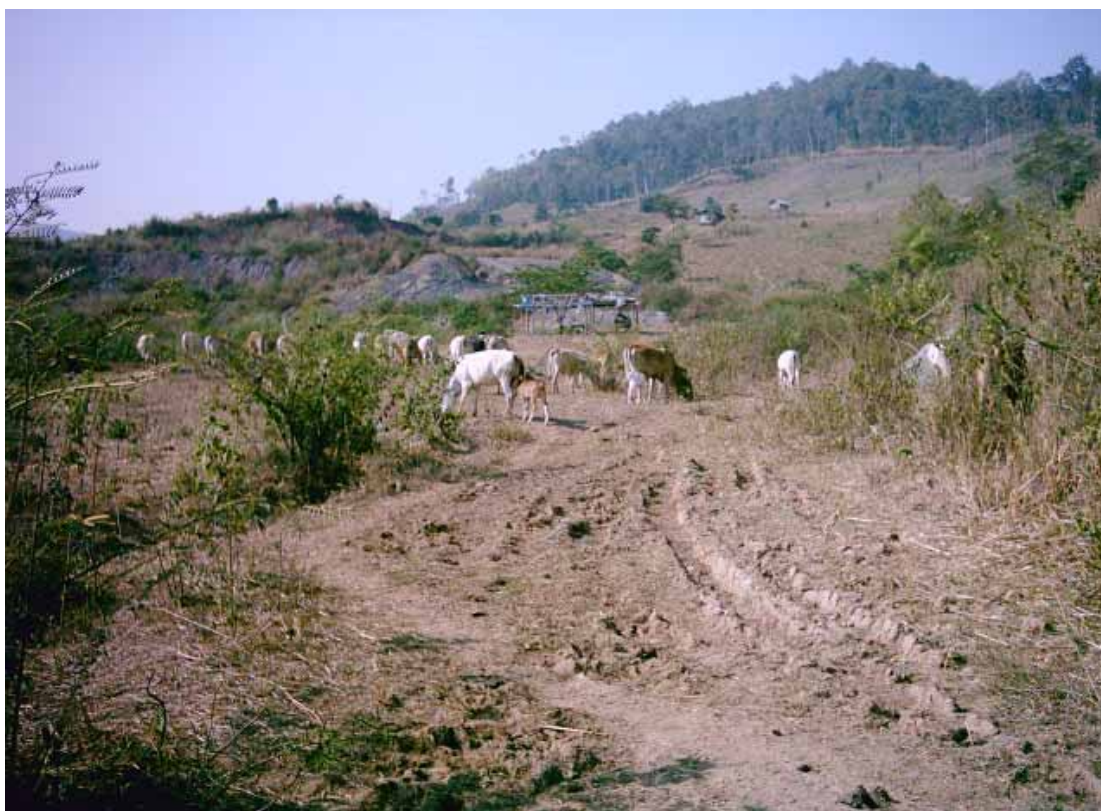
รูปที่ 7 ประชาชนนำโคมาเลี้ยงในพื้นที่เหมืองแร่ที่หมดอายุแล้ว
