# รายงานผลการติดตามตรวจสอบคุณภาพสิ่งแวดล้อม ในบริเวณหมู่เหมืองถ่านหิน อำเภอถ้ำ อำเภอถ้ำ จังหวัดลำพูน

กลุ่มส่งเสริมและรักษาคุณภาพสิ่งแวดล้อม  
สำนักงานอุตสาหกรรมพื้นฐานและการเหมืองแร่เขต 3  
กรมอุตสาหกรรมพื้นฐานและการเหมืองแร่  
กระทรวงอุตสาหกรรม

กุมภาพันธ์ 2547

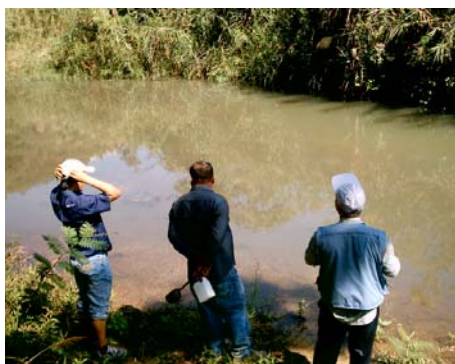
รูปที่ 3 จุดเก็บตัวอย่างน้ำ L-1 บริเวณแม่น้ำลำข้างวัดบ้านปูอ.ลี้ จ.ลำพูน เป็นลำน้ำธรรมชาติก่อนเข้าเหมืองบริษัทบ้านปูมินเนอรัล จำกัด น้ำค่อนข้างใส เป็นน้ำไหล ลึกประมาณ 1 – 2 ฟุต

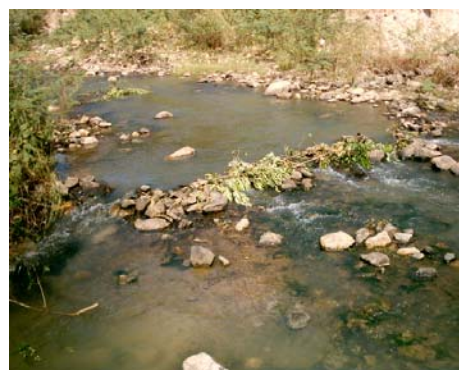
รูปที่ 4 จุดเก็บตัวอย่างน้ำ L-2 แม่น้ำลำข้างขอบชุมหมืองเก่า (ของบริษัทบ้านปู มินเนอรัล จำกัด) เป็นบริเวณที่ชาวบ้านนำวัวควายมากินน้ำ

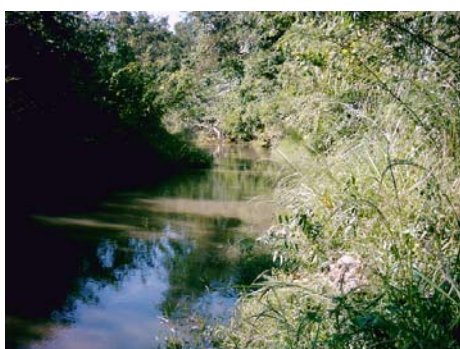
รูปที่ 5 จุดเก็บตัวอย่างน้ำ L-3 แม่น้ำลำตอนกลางของเหมือง (ของบริษัทบ้านปู มินเนอรัล จำกัด) เป็นน้ำไหล ลึกประมาณ 1 – 2 ฟุต ชาวบ้านใช้ประโยชน์ในการเกษตร

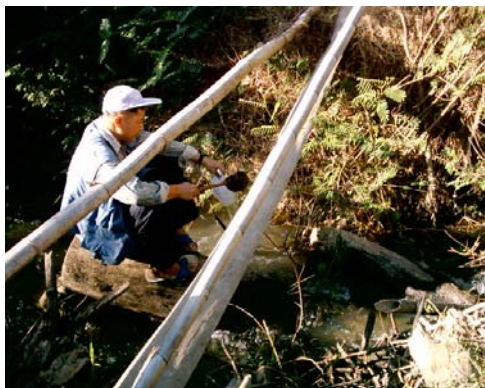
รูปที่ 6 จุดเก็บตัวอย่างน้ำ L-4 แม่น้ำสีช่วงที่เลขจาก หมู่เหมือง (ของบริษัทบ้านปู มินเนอรัล จำกัด บริเวณบ้านโสง) เป็นฝายเล็ก มีเศษไม้ถูกน้ำ พัดพามารวมกัน

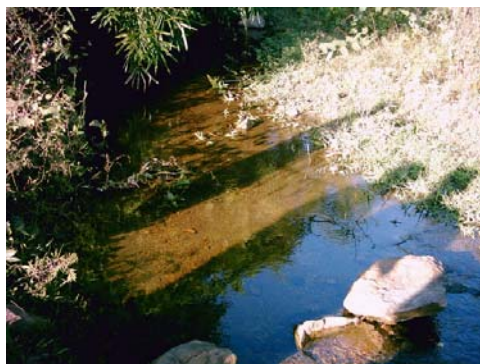
รูปที่ 7 จุดเก็บตัวอย่างน้ำ L-5 ห้วยแม่แวนหลวง ก่อนเข้าหมู่เหมือง (ของบริษัทลานนาริซอร์ส เซส จำกัด (มหาชน) น้ำจะไหลไปรวมกันที่ อ่างเก็บน้ำก่อนที่จะผ่านเข้าไปในหมู่เหมือง)

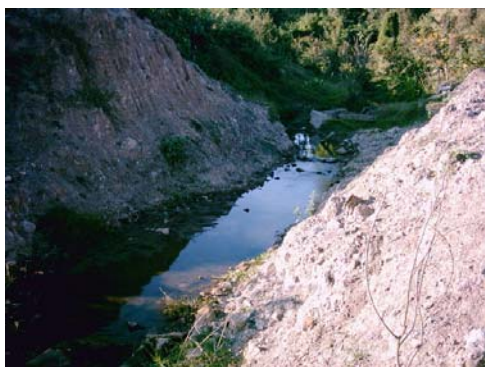
รูปที่ 8 จุดเก็บตัวอย่างน้ำ L-6 ห้วยแม่ลอง ก่อนเข้า หมู่เหมือง (ของบริษัทลานนาริซอร์ส เซส จำกัด(มหาชน))

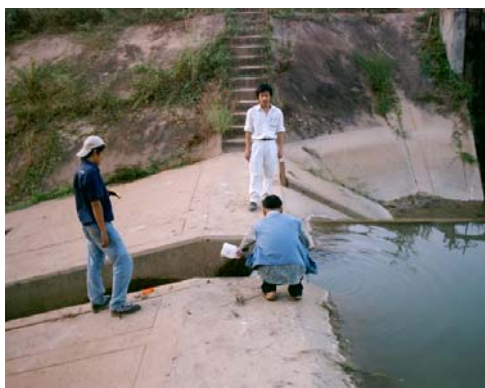
**รูปที่ 10** จุดเก็บตัวอย่างน้ำ L-8 ฝายกั้นน้ำ กั้นน้ำที่ไหล  
ออกมาจากหุบเหมือง(ของบริษัทลานนา  
ริชอร์ตเซสจำกัด(มหาชน)เป็นฝายเอนกประ  
สกัที่ชาวบ้านใช้ประโยชน์

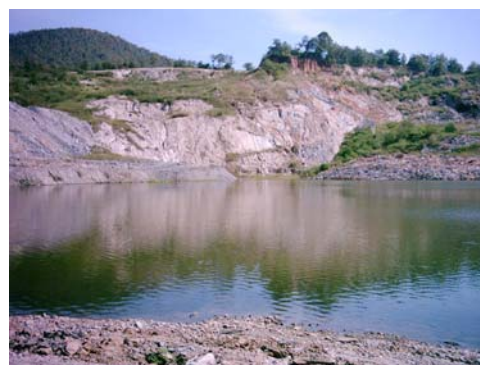
**รูปที่ 11** จุดเก็บตัวอย่างน้ำ L-9 ขุมเหมืองเก่า (ของบริษัท  
บ้านปู มินเนอรัล) เป็นขุมเหมืองที่กำลังจะมีการ  
ฟื้นฟูสภาพ

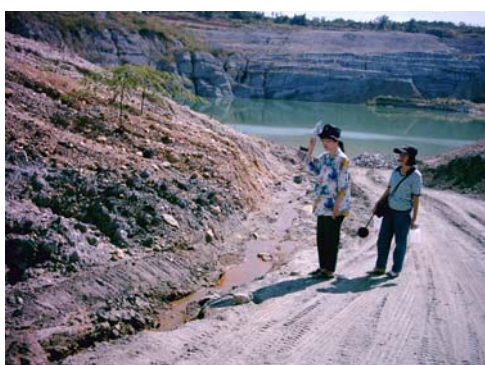
**รูปที่ 12** จุดเก็บตัวอย่างน้ำ L-10 ขุมเหมืองเก่า (ของบริษัท  
บ้านปู มินเนอรัล จำกัด) เป็นขุมเหมืองที่กำลัง  
จะมีการฟื้นฟูสภาพ มีการใช้ก้อนหินปูนปูขอบ  
บ่อเพื่อปรับสภาพน้ำ

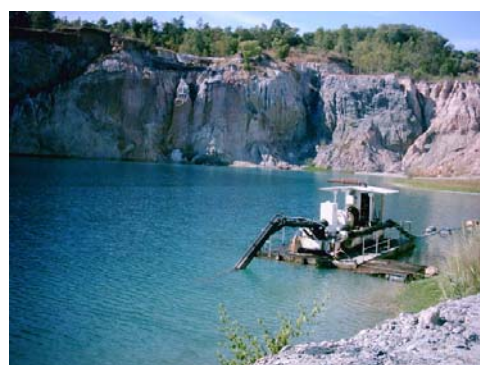
**รูปที่ 13** จุดเก็บตัวอย่างน้ำ L-11 ขุมเหมืองเก่า (ของบริษัท  
บ้านปู มินเนอรัล จำกัด) เป็นบ่อที่สูบน้ำไปผ่าน  
ขบวนการบำบัด ขุมเหมืองนี้มีขนาดใหญ่เมื่อ  
เทียบกับขุมเหมืองอื่นๆ

6.1.2 น้ำในขุมเหมือง(ตารางที่ 4) ได้แก่ L-9, L-10, L-11 ส่วนมากคุณภาพน้ำอยู่ในเกณฑ์มาตรฐานของน้ำทิ้งจากโรงงานอุตสาหกรรมและนิคมอุตสาหกรรม ยกเว้นน้ำในขุมเหมืองของ L-11 พบว่ามีค่าความเป็นกรด-ด่าง(pH) ต่ำมากคือ 3.8 และมีปริมาณแมงกานีส(Mn) สูงคือ 19.2 mg/L นอกจากนี้ น้ำในขุมเหมืองทั้ง 3 แห่งยังมีค่าซัลเฟต( $\text{SO}_4$ ) อยู่ในช่วง 417-488 mg/L, ความกระด้างทั้งหมด(TH) อยู่ในช่วง 804-1,228 mg/L as  $\text{CaCO}_3$  และปริมาณสารทั้งหมดที่ละลายได้(TDS) อยู่ในช่วง 821-1,210 mg/L ซึ่งถือได้ว่าเป็นปริมาณที่สูงพอสมควร

สำหรับน้ำในชุมเหืองทั้ง 5 แห่งนั้นปรากฏว่าคุณภาพน้ำส่วนใหญ่อยู่ในเกณฑ์มาตรฐานของน้ำทิ้งจากโรงงานอุตสาหกรรมและนิคมอุตสาหกรรม ยกเว้นน้ำในชุมเหือง L-11 ที่มีค่าความเป็นกรด-ด่าง(pH) ต่ำมากคือ 3.8 จึงทำให้มีปริมาณโลหะหนักละลายอยู่สูงเช่น แมงกานีส(Mn) มีปริมาณถึง 19.2 mg/L รวมทั้งทองแดง(Cu), สังกะสี(Zn) และเหล็ก(Fe) ก็มีปริมาณที่สูงกว่าอีก 4 แห่งด้วย นอกจากนี้ น้ำในชุมเหืองเหล่านี้ยังมีซัลเฟต(SO<sub>4</sub>) ความกระด้างทั้งหมด(Total Hardness, TH) และปริมาณสารทั้งหมดที่ละลายได้(Total Dissolved Solids, TDS) อยู่ในปริมาณที่สูงพอสมควรเมื่อเทียบกับแหล่งน้ำธรรมชาติ ซึ่งอาจเกิดจากแร่ธาตุต่างๆที่อยู่ในชั้นดินและถ่านหินทำปฏิกิริยาทางธรณีเคมีและชีวเคมีที่ซับซ้อนเมื่อสัมผัสกับอากาศและน้ำ ดังนั้นการแก้ไขปัญหาดังกล่าวจึงควรมีขบวนการบำบัดที่ได้มาตรฐานเช่น การเปลี่ยนแปลงของค่าความเป็นกรด-ด่าง(pH) ให้อยู่ในระดับที่จะทำให้เกิดการตกตะกอน

โดยเฉพาะโลหะหนักต่างๆ เพื่อให้แยกตัวออกมาได้โดยการเติมวัสดุที่มีคุณสมบัติให้ความเป็นด่างที่ดี เช่น หินปูนหรือโคโลไมต์ เป็นต้น

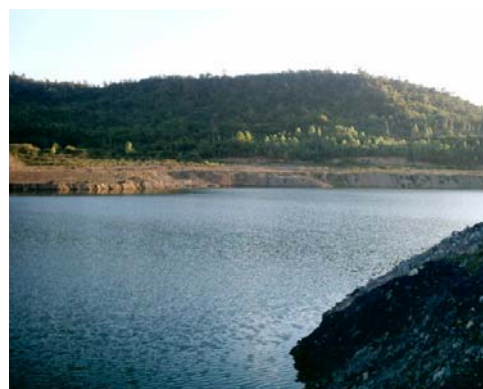
**รูปที่ 15** จุดเก็บตัวอย่างน้ำ L-13 ขุมเหมืองถ่านหินเก่า (ของบริษัท ลานนารีชอร์สเชส จำกัด (มหาชน) กำลังอยู่ในขั้นฟื้นฟูสภาพ
