สรุปรายงานการตรวจสอบการทำเหมืองใต้ดิน

บริษัท เอเชีย แปซิฟิก โปแตช คอร์ปอเรชั่น จำกัด

ครั้งที่ ๑/๒๕๖๘ (ลงพื้นที่ตรวจสอบเมื่อวันที่ ๑๔ พฤษภาคม ๒๕๖๘)

โครงการเหมืองแร่โพแทช จังหวัดอุดรธานี

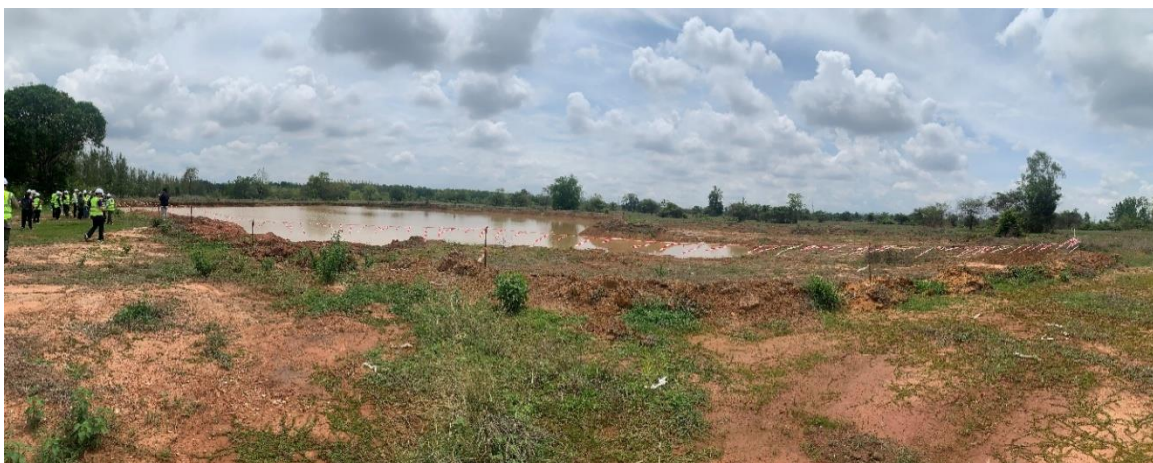
ก. บ่อน้ำกักเก็บน้ำฝน

บ่อน้ำเพื่อกักเก็บน้ำฝนอยู่ใกล้หลุม F (รูปที่ ๑) ทางตะวันตกเฉียงใต้ ปัจจุบันบ่อน้ำมีความกว้าง ๘๐ ม. ความยาว ๘๐ ม. และความลึก ๒.๘ ม. โดยประมาณ สภาพของบ่อน้ำมีน้ำท่วมขัง เนื่องจากมีฝนตกได้สัก ๒-๓ วันก่อนการลงภาคสนาม ดังรูปที่ ๒ก สภาพปัจจุบันของบ่อน้ำจุน้ำประมาณครึ่งบ่อ (ประมาณ ๑.๕ เมตร)

รูปที่ ๒ สภาพปัจจุบันของบ่อน้ำกักเก็บน้ำฝนและบริเวณปากอุโมงค์ ในช่วงหน้าปลายหน้าแล้ง ปี ๒๕๖๘

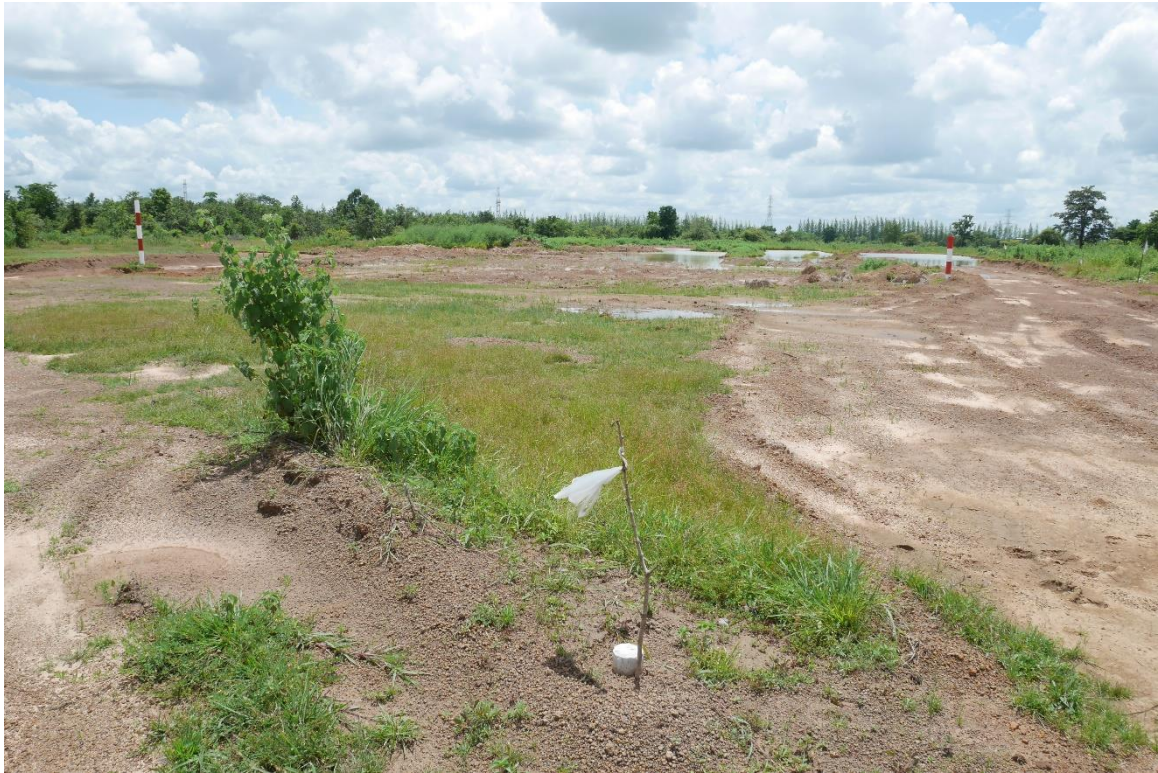
ข. สภาพพื้นที่บริเวณปากอุโมงค์

บริเวณที่ก่อสร้างปากอุโมงค์ยังไม่มีกิจกรรมใด ๆ มีสภาพไม่เปลี่ยนแปลง มีการแสดงแนวเขตของพื้นที่บริเวณปากอุโมงค์ ปีที่ผ่านมาพื้นที่บริเวณนี้ได้มีการปรับพื้นที่ เพื่อใช้ในการจัดวางอุปกรณ์และเครื่องมือต่าง ๆ และเป็นเส้นทางขนส่งเครื่องมือและอุปกรณ์ที่ใช้ในการเจาะอุโมงค์ของโครงการ ดังรูปที่ ๒ข

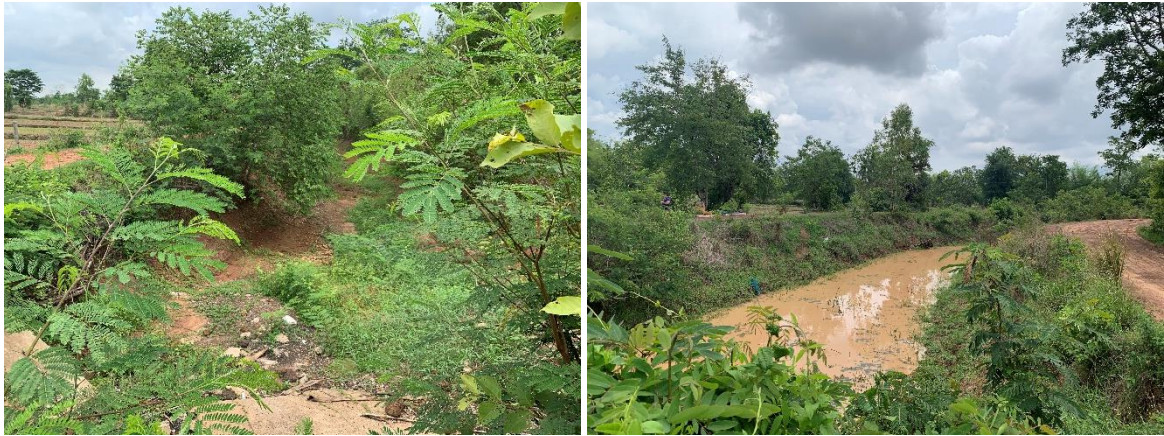
รูปที่ ๔ สภาพของห้วยแสงและห้วยหินปลายฤดูแล้ง ปี ๒๕๖๘

เส้นทางน้ำต่าง ๆ ทิศทางการไหล สภาพเส้นทางน้ำและสภาพโดยรอบ จากการสังเกต ไม่พบการเปลี่ยนแปลงจากเดิม เนื่องจากปัจจุบันโครงการอยู่ระหว่างการเตรียมการ ไม่มีกิจกรรมการขุดเจาะอุโมงค์ หรือกิจกรรมทำเหมืองใต้ดินแต่อย่างใด จากการลงภาคสนามครั้งนี้ พบว่าห้วยแสงอยู่ในสภาพแล้งไม่มีน้ำ และห้วยหินมีน้ำอยู่บ้าง เนื่องจากมีฝนตกก่อนการลงภาคสนามครั้งนี้ ดังรูปที่ ๔

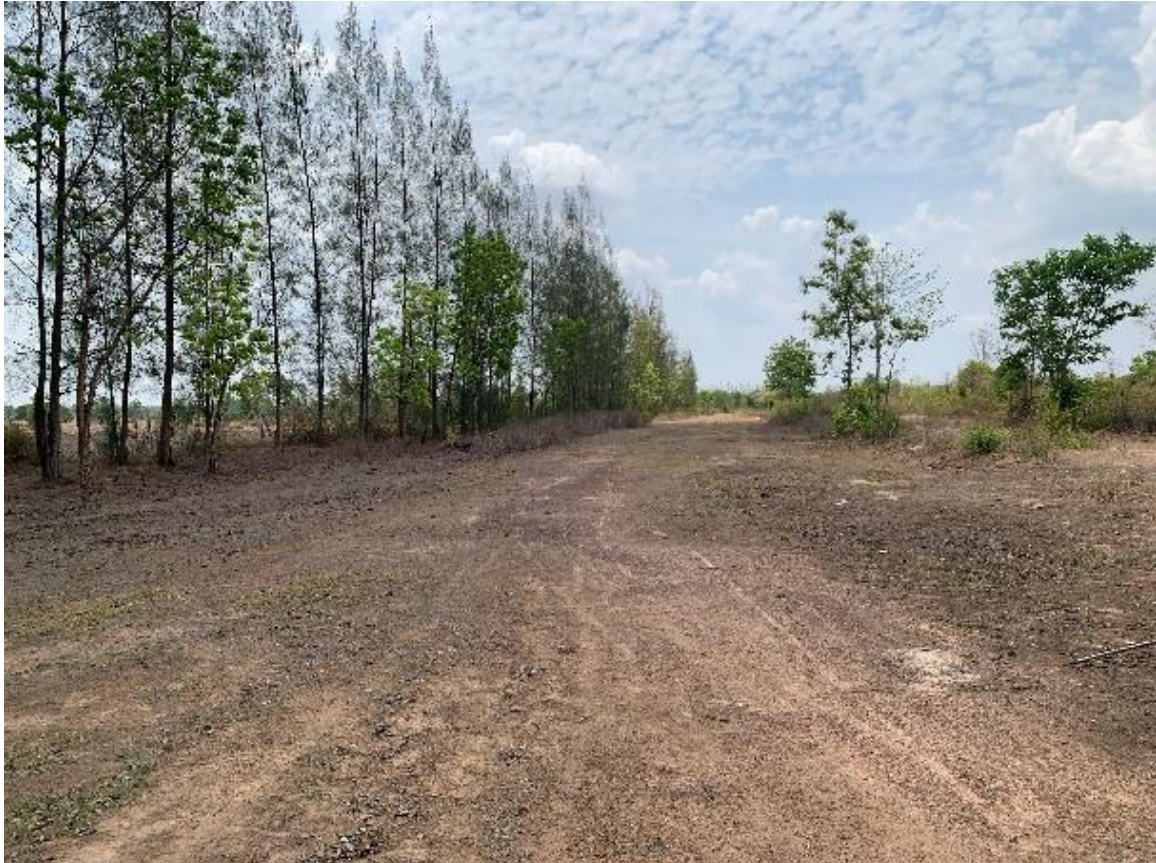
รูปที่ ๗ สภาพของพื้นที่เพื่อการเก็บกองหางแร่

โครงการอยู่ในช่วงเตรียมการเปิดการทำเหมือง โครงการได้เตรียมการพื้นที่สำหรับบ่อักเก็บน้ำฝน บ่อที่ ๑ เท่านั้น ดังที่ได้กล่าวมาข้างต้น พื้นที่เพื่อการเก็บกองหางแร่อยู่บริเวณหมด 1 รูปที่ ๑ ณ ปัจจุบันโครงการยังมิได้ดำเนินการใดเกี่ยวกับพื้นที่เพื่อการเก็บกองหางแร่ สภาพของพื้นที่ยังเป็นพื้นที่โล่ง ดังรูปที่ ๗

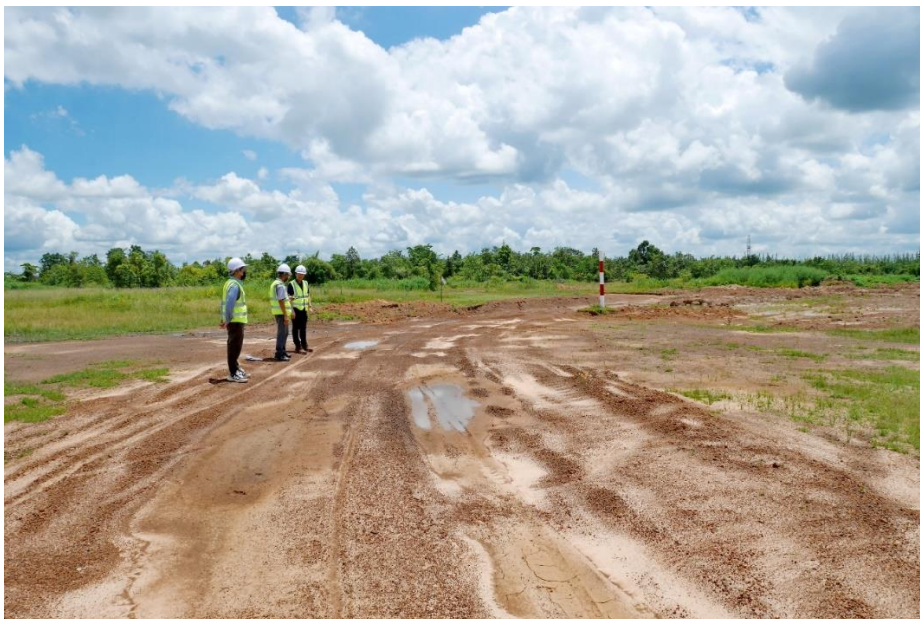
รูปที่ ๑๒ สภาพของพื้นที่ตำแหน่งปากอุโมงค์ทางเข้าเหมืองใต้ดิน

โครงการอยู่ในช่วงเตรียมการเปิดการทำเหมือง ทางเข้าเหมืองใต้ดิน หมู่ ๕ ในรูปที่ ๑ โครงการยังมิได้ดำเนินการเริ่มต้นขุดเจาะอุโมงค์ สภาพของพื้นที่ยังเป็นพื้นที่โล่ง ดังรูปที่ ๑๒ ตำแหน่งปากอุโมงค์ ทางเข้าเหมืองใต้ดินอยู่บริเวณหลักสี่ขาวแดง

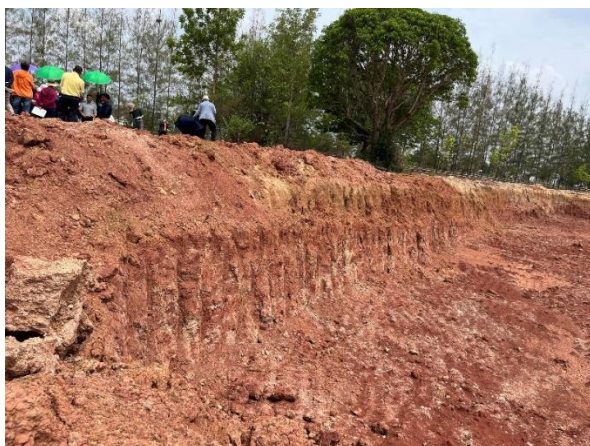
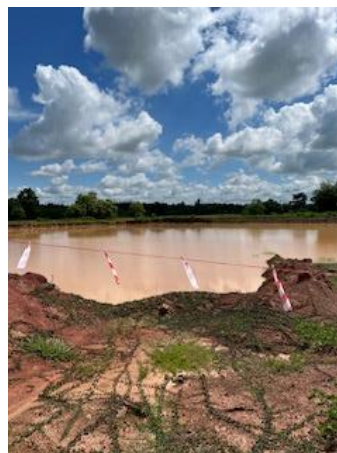
ในการเข้าตรวจพื้นที่โครงการ พื้นที่บริเวณบ่อขุดที่จะเป็นบ่อเก็บน้ำฝน ซึ่งมีความลึกของการขุดประมาณ ๓ เมตร ในฤดูแล้งเดือนพฤษภาคม ๒๕๖๘ มีน้ำขังเกือบเต็มเนื่องจากฝนในปีนั้นมาไว และมีฝนตกก่อนเข้าพื้นที่ อย่างไรก็ตามจากการสอบถามพบว่าน้ำไม่ได้แห้งสนิทเหมือนครั้งที่เข้าตรวจสอบเมื่อปีที่แล้วในเดือนเดียวกัน อาจเนื่องจากในบ่อมีชั้นดินเหนียวรองรับทำให้น้ำไม่ซึมหายในหน้าแล้ง ดังรูปที่ ๑๔ (ก) บ่อน้ำที่ขุดเมื่อปีที่แล้วเดือนเดียวกัน แต่ปัจจุบันในฤดูฝนได้มีน้ำฝนขังในบ่อเกือบเต็ม (ข) ทั้งที่บ่อนี้ได้ขุดดินเพื่อใช้ในพื้นที่โครงการยังไม่ได้ทำเป็นบ่อเก็บน้ำฝนในเวลานี้

รูปที่ ๑๔ (ก) แสดงชั้นดินบนที่เป็นดินเหนียวศิลาแลง และหินทรายแบ่งในหมู่หินตะกอนชั้นบนในช่วงฤดูแล้งเมื่อ ๘ พฤษภาคม ๒๕๖๗ ในการตรวจร่วมครั้งแรก (ข) และในการตรวจร่วมครั้งที่ ๑ ปีที่ ๒ เมื่อวันที่ ๑๔ พฤษภาคม ๒๕๖๘ น้ำยังคงมีในบ่อเนื่องจากมีดินเหนียวศิลาแลงด้านล่างทำให้กักน้ำไว้ได้

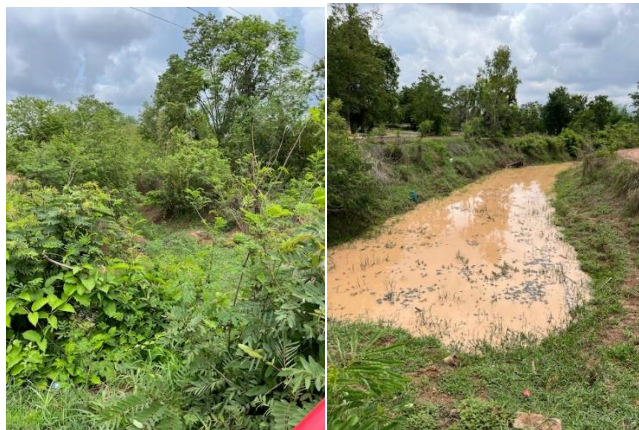
จากการเข้าตรวจสอบสภาพน้ำผิวดินในครั้งนี้ได้เข้าตรวจสอบสภาพลำน้ำห้วยหินที่อยู่ในโครงการก็มีสภาพแห้ง ไม่มีน้ำในฤดูแล้ง (รูปที่ ๑๕)

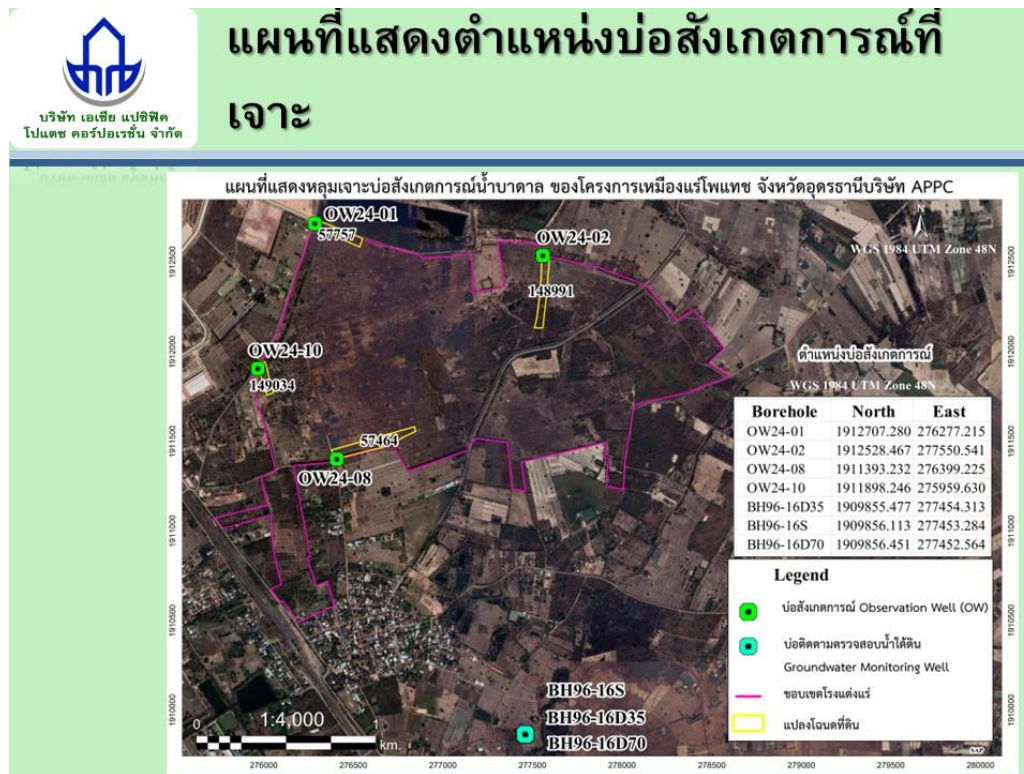
รูปที่ ๑๗ แผนที่แสดงพิกัดตำแหน่งของบ่อสังเกตการณ์ใหม่เพื่อใช้ในงานธรณีเทคนิคและงานสิ่งแวดล้อม  
๔ บ่อ และบ่อที่มีการเป่าพัฒนาบ่อเพื่อเป็นบ่อติดตามผลด้านสิ่งแวดล้อม ๓ บ่อ

บริษัทได้มีการเจาะและพัฒนาบ่อน้ำบาดาลเพื่อเป็นบ่อสังเกตการณ์ใหม่ และบางบ่อทดแทนบ่อเดิมที่อยู่นอกพื้นที่โครงการรวม ๔ บ่อ ตั้งแต่เดือนพฤษภาคมถึงเดือนมิถุนายน ดังแผนที่ในรูปที่ ๑๗ ซึ่งประกอบด้วย บ่อ OW๒๔-๐๑, OW๒๔-๐๒, OW๒๔-๐๘, และ OW๒๔-๑๐ ซึ่งบ่อสังเกตการณ์นี้จะใช้ในงานด้านธรณี

เทคนิคและด้านสิ่งแวดล้อม และเป่าพัฒนาบ่อเดิมเพื่อสังเกตการณ์เฝ้าติดตามตรวจสอบผลด้านสิ่งแวดล้อม  
อีก ๓ บ่อได้แก่ BH๙๖-๑๖D๓๕, BH๙๖-๑๖S, BH๙๖-๑๖D๓๐

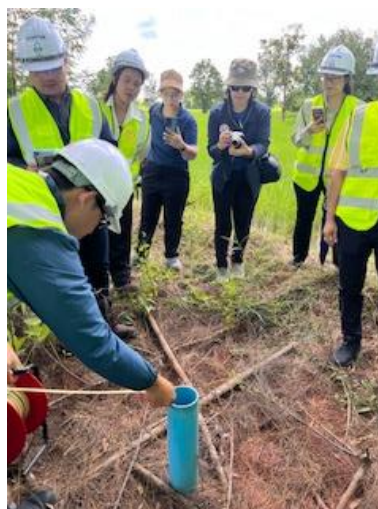
รูปที่ ๑๙ แสดงการวัดระดับน้ำในบ่อบาดาล OW๒๔ - ๐๘ มีความลึก ๔๒ เมตร ซึ่งเป็นบ่อทดแทนบ่อ BH๙๖-๓๐ มีความลึก ๓๐ เมตรและเป็นบ่อติดตั้ง Piezometer ที่อยู่นอกพื้นที่โครงการ

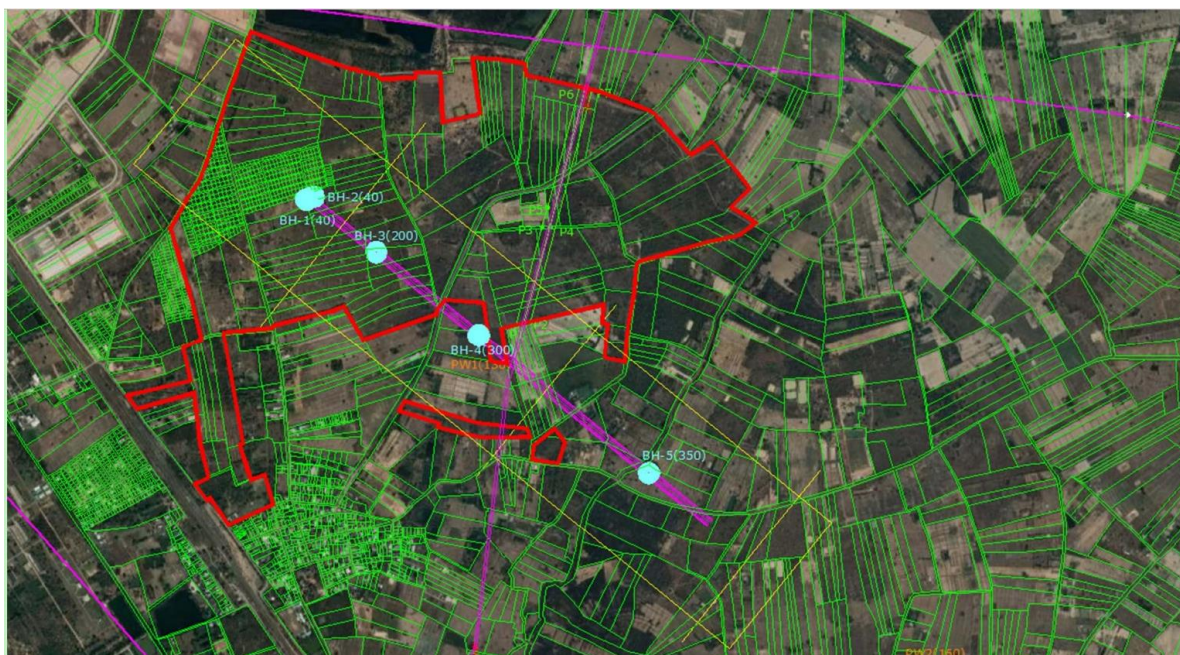
รูปที่ ๒๑ แสดงตำแหน่งหลุมเจาะนํ้าบาดาลที่บริษัทฯ ได้วางแผนไว้ตามแนวอุโมงค์เอียงคู่

บริษัทฯ ได้มีการวางแผนทำการศึกษาอุทกธรณีนํ้าใต้ดิน บริเวณอุโมงค์เอียงคู่โดยมีแผนการเจาะสำรวจทั้งด้านธรณีเทคนิคและด้านนํ้าบาดาล ดังแสดงในรูปที่ ๒๑ อย่างไรก็ตามเนื่องจากการเจรจาผู้ร่วมทุนและผู้ทำการศึกษาอย่างล่าช้า จึงยังไม่มีแผนการเจาะบ่อนํ้าบาดาลในการเข้าตรวจร่วม ครั้งที่ ๒

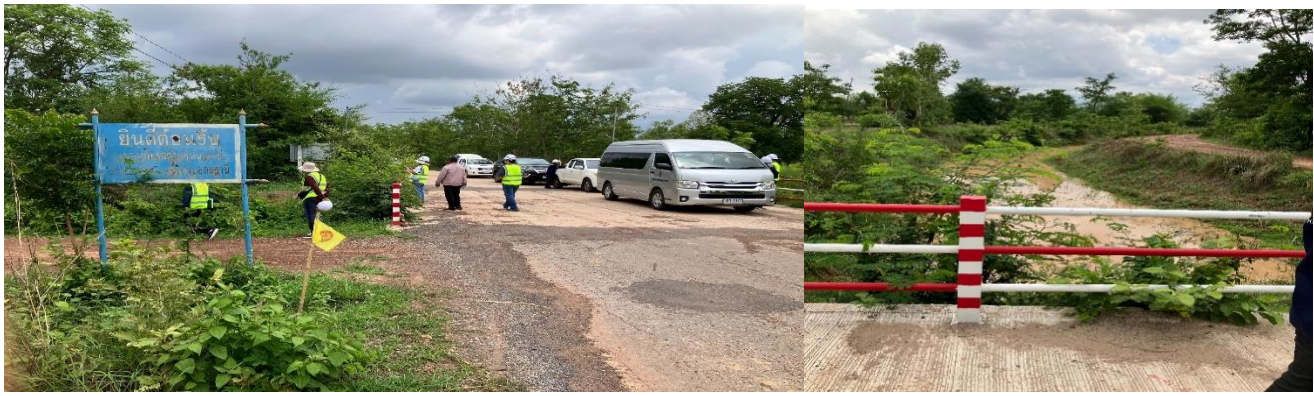
รูปที่ ๒๘ ห้วยหินตอนล่าง

(๓.๒) ลักษณะของห้วยหินตอนล่าง เป็นแหล่งน้ำผิวดินประเภททางน้ำหรือลำห้วยขนาดเล็ก ความกว้างประมาณ ๖ เมตร ลึกประมาณ ๔ เมตร (เปรียบเทียบกับขนาดของสะพานข้ามห้วยหินตอนล่าง ณ บริเวณจุดตรวจสอบ) สภาพของห้วยหินตอนล่าง มีลักษณะแห้งไม่มีน้ำไหล แต่มีลักษณะน้ำขังเป็นช่วงๆ สีนํ้าตาล ขุ่น รูปที่ ๒๘

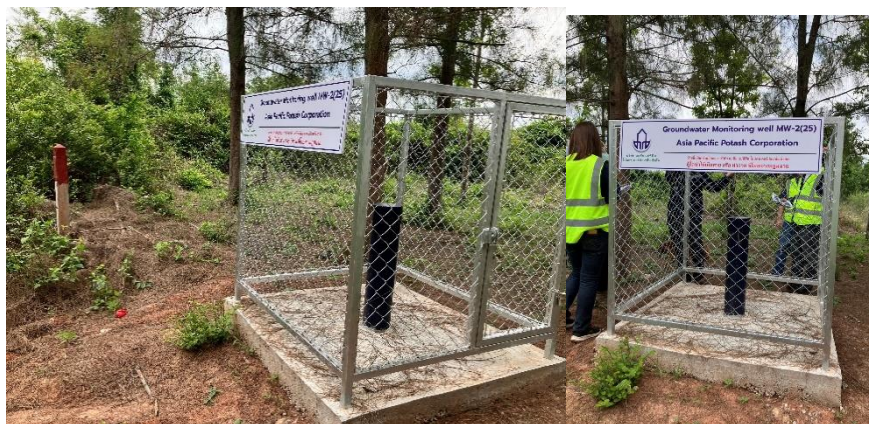
รูปที่ ๒๙ การสุ่มตรวจสอบสถานีเก็บตัวอย่างน้ำใต้ดิน

(๓.๑) จุด H ; MW-๒(๒๕) เจ้าหน้าที่โครงการให้ข้อมูลว่า เป็นการเจาะบ่อน้ำใต้ดินใหม่ ทดแทนสถานีที่ ๖ ; BH๙๗๑๓ (บ้านหนองไผ่) เนื่องจากบ่อ (สถานี) เดิมตั้งอยู่ในพื้นที่ที่จะพัฒนาเป็นบ่อกำจัดของเสีย (Waste Disposal Area) ในอนาคต ตำแหน่งของบ่อใหม่ ตั้งอยู่ริมถนนด้านหน้าของบริเวณที่จะพัฒนาเป็นพื้นที่อาคารควบคุมการจัดการบ่อเก็บกักน้ำ (Pond management building) ความลึกของบ่อ ๔๒ เมตร มีระดับน้ำใต้ดินที่ ๓.๘ เมตร จากการตรวจวัดในช่วงที่ผ่านมา (เดือนสิงหาคม ๒๕๖๗)

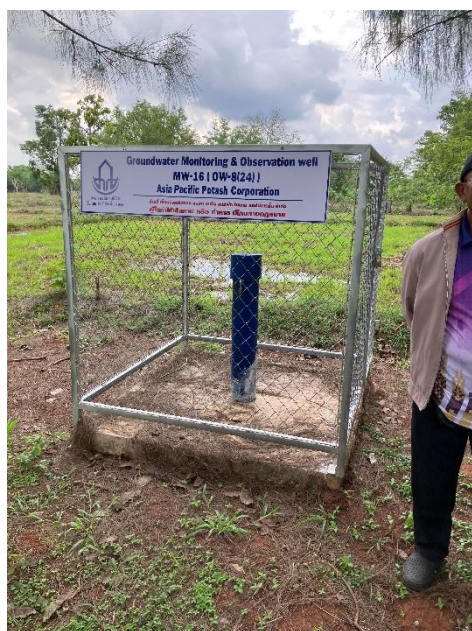
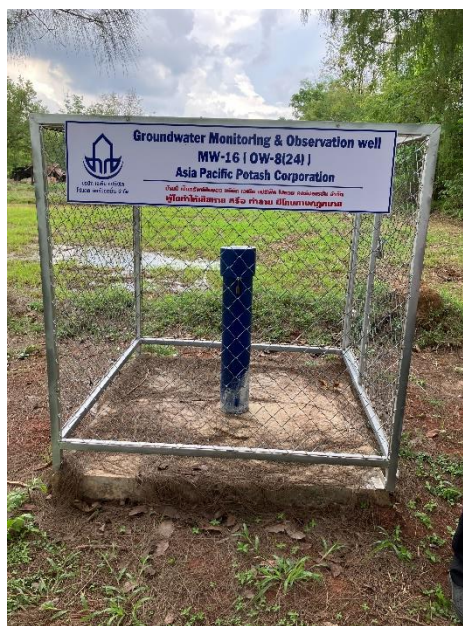
รูปที่ ๓๐ การสุ่มตรวจสอบสถานีเก็บตัวอย่างน้ำใต้ดิน

(๓.๒) จุดที่ ๖ (เพิ่มเติม) ; MW – ๑๖ & OW – ๘ (๒๔) เจ้าหน้าที่โครงการให้ข้อมูลว่า เป็นการเจาะ บ่อน้ำใต้ดินใหม่ทดแทนสถานีที่ ๓ ; BH ๙๖๓๐D และสถานีที่ ๔ ; BH ๙๖๓๐ (บ้านหนองตะไกร) ซึ่งสถานี (บ่อ) เดิม ตั้งอยู่ในที่ดินกรรมสิทธิ์ของราษฎร ให้มาตั้งอยู่ในพื้นที่โครงการ บริเวณริมถนนใกล้กับ รพ.สต. บ้านหนองตะไกร (ดังรูปที่ ๓๐) ความลึกของบ่อ ๔๒ เมตร ระดับน้ำผิวดิน ๒๐ เมตร
