สรุปรายงานการตรวจสอบการทำเหมืองใต้ดิน

บริษัท ไทยคาลิ จำกัด

ครั้งที่ ๑/๒๕๖๘ (ลงพื้นที่ตรวจสอบเมื่อวันที่ ๓๐ พฤษภาคม ๒๕๖๘)

โครงการเหมืองแร่โพแทช จังหวัดนครราชสีมา

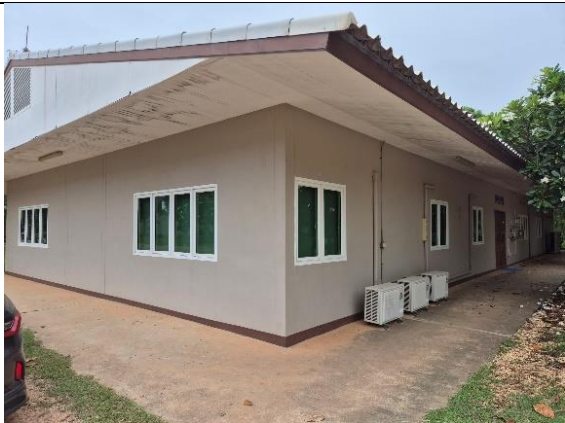
| ลำดับ | ชื่ออาคาร/สิ่งก่อสร้าง | รายละเอียด/ลักษณะอาคาร<br>สิ่งก่อสร้าง | การใช้ประโยชน์ | ผลการตรวจ (เช่น ที่ตั้ง<br>เป็นไปตามแผนสภาพ<br>ปลอดภัยหรือไม่ เป็นต้น) |
|---|---|---|---|---|
| ๑ | อาคารสำนักงาน | เป็นอาคารคอนกรีตเสริมเหล็ก<br>ขนาด ๑๒x๓๐x๕.๓ ม. | สำหรับเป็นสำนักงาน | เป็นไปตามแผนผังโครงการ<br>และมีสภาพปลอดภัย |

รูปที่ ๓ อาคารสำนักงาน

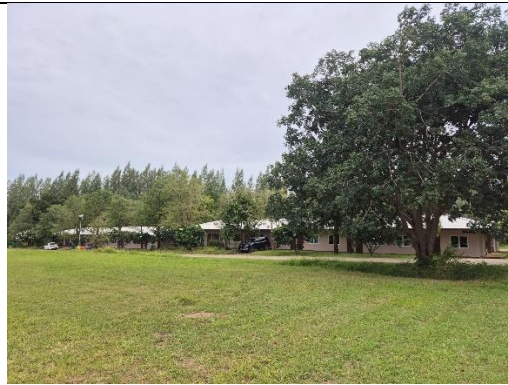
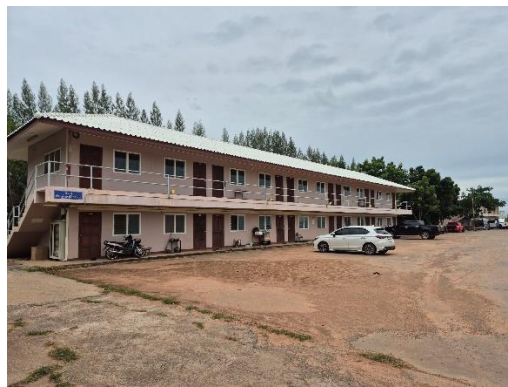
| ลำดับ | ชื่ออาคาร/สิ่งก่อสร้าง | รายละเอียด/ลักษณะอาคาร<br>สิ่งก่อสร้าง | การใช้ประโยชน์ | ผลการตรวจ (เช่น ที่ตั้ง<br>เป็นไปตามแผนสภาพ<br>ปลอดภัยหรือไม่ เป็นต้น) |
|---|---|---|---|---|
| ๒ | ที่พักพนักงาน | เป็นอาคารคอนกรีตเสริมเหล็ก<br>ขนาด ๖x๓๗.๕x๔.๘ ม. และ<br>๖x๓๗.๕x๗.๘ ม. | สำหรับเป็นที่พักพนักงาน | เป็นไปตามแผนผังโครงการ<br>และมีสภาพปลอดภัย |

รูปที่ ๔ ที่พักพนักงาน

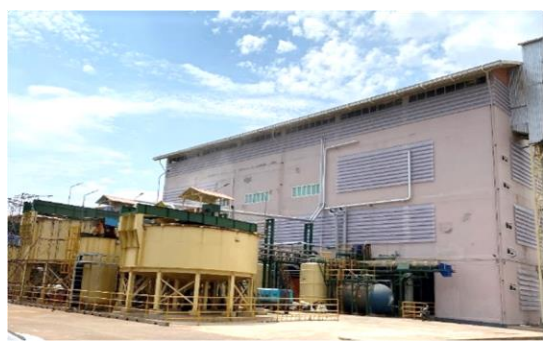
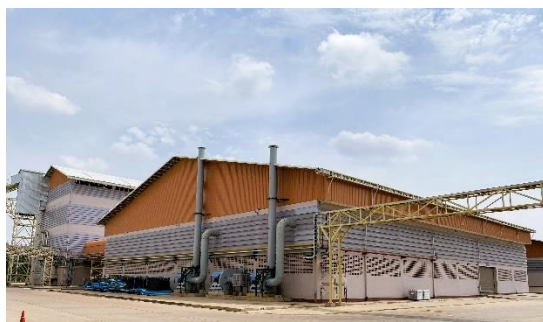
| ลำดับ | ชื่ออาคาร/สิ่งก่อสร้าง | รายละเอียด/ลักษณะอาคาร<br>สิ่งก่อสร้าง | การใช้ประโยชน์ | ผลการตรวจ (เช่น ที่ตั้ง<br>เป็นไปตามแผนสภาพ<br>ปลอดภัยหรือไม่ เป็นต้น) |
|---|---|---|---|---|
| ๓ | โรงงานสำหรับการแต่งแร่ | เป็นอาคารคอนกรีตเสริมเหล็ก<br>ขนาด ๒๔x๕๔x๒๘ ม. และ<br>๔๘x๕๔x๑๘ ม. | สำหรับการแต่งแร่โพแทช | เป็นไปตามแผนผังโครงการ<br>และมีสภาพปลอดภัย<br>แต่จะต้องมีการทดสอบ<br>เครื่องจักรเป็นระยะ |

รูปที่ ๕ โรงงานสำหรับการแต่งแร่

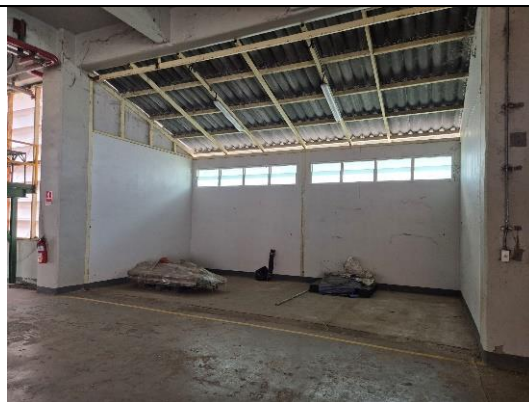
| ลำดับ | ชื่ออาคาร/สิ่งก่อสร้าง | รายละเอียด/ลักษณะอาคาร<br>สิ่งก่อสร้าง | การใช้ประโยชน์ | ผลการตรวจ (เช่น ที่ตั้ง<br>เป็นไปตามแผนสภาพ<br>ปลอดภัยหรือไม่ เป็นต้น) |
|---|---|---|---|---|
| ๔ | สถานที่จัดเก็บสารเคมี | เป็นพื้นที่ภายในโรงงานสำหรับ<br>การแต่งแร่ ขนาด ๔x๗.๔ ม. | สำหรับจัดเก็บสารเคมีเพื่อใช้ใน<br>การแต่งแร่ | เป็นไปตามแผนผังโครงการ<br>และมีสภาพปลอดภัย |

รูปที่ ๖ สถานที่จัดเก็บสารเคมี

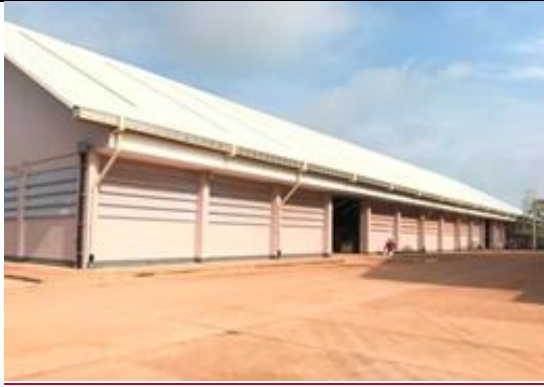
| ลำดับ | ชื่ออาคาร/สิ่งก่อสร้าง | รายละเอียด/ลักษณะอาคาร<br>สิ่งก่อสร้าง | การใช้ประโยชน์ | ผลการตรวจ (เช่น ที่ตั้ง<br>เป็นไปตามแผนสภาพ<br>ปลอดภัยหรือไม่ เป็นต้น) |
|---|---|---|---|---|
| ๕ | ที่กองเก็บแร่ | เป็นโกดังอาคารคอนกรีตเสริม<br>เหล็ก ขนาด ๓๖x๑๐๘x๑๖ ม. | สำหรับกองเก็บแร่ดิบที่จะป้อน<br>สู่การแต่งแร่ | เป็นไปตามแผนผังโครงการ<br>และมีสภาพปลอดภัย |

รูปที่ ๗ ที่กองเก็บแร่

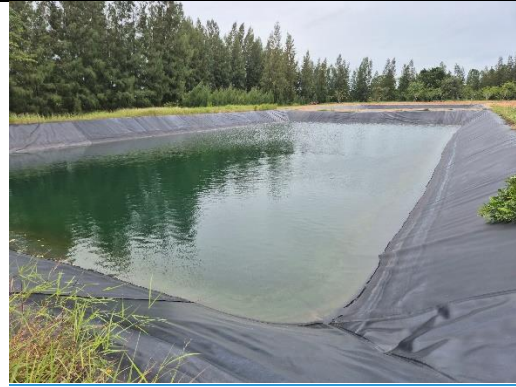
| ลำดับ | ชื่ออาคาร/สิ่งก่อสร้าง | รายละเอียด/ลักษณะอาคาร<br>สิ่งก่อสร้าง | การใช้ประโยชน์ | ผลการตรวจ (เช่น ที่ตั้ง<br>เป็นไปตามแผนสภาพ<br>ปลอดภัยหรือไม่ เป็นต้น) |
|---|---|---|---|---|
| ๖ | ที่เก็บกองหางแร่ | ไม่มีในกรณีฉุกเฉิน หางแร่จะ<br>นำไปเก็บในบ่อเก็บน้ำฉุกเฉินหรือ<br>บ่อที่ปูด้วยแผ่นพลาสติกความ<br>หนาแน่นสูง (HDPE) แล้ว | สำหรับเก็บหางแร่กรณีฉุกเฉิน<br>หรือเก็บไว้ระยะสั้นๆ จากการ<br>แต่งแร่แล้วนำไปถมกลับใน<br>ช่องว่างของเหมืองใต้ดิน | เป็นไปตามแผนผังโครงการ<br>และมีสภาพปลอดภัย |

รูปที่ ๘ ที่เก็บกองหางแร่กรณีฉุกเฉิน

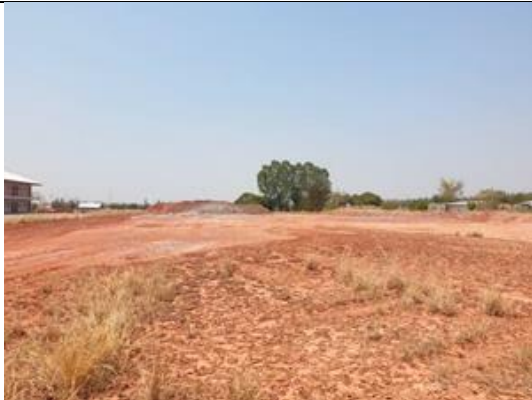
| ลำดับ | ชื่ออาคาร/สิ่งก่อสร้าง | รายละเอียด/ลักษณะอาคาร<br>สิ่งก่อสร้าง | การใช้ประโยชน์ | ผลการตรวจ (เช่น ที่ตั้ง<br>เป็นไปตามแผนสภาพ<br>ปลอดภัยหรือไม่ เป็นต้น) |
|---|---|---|---|---|
| ๗ | ที่เก็บกองเปลือกดิน | เป็นลานดิน ๑๓๐x๑๒๕ ม. | สำหรับเก็บกองเปลือกดิน | เป็นไปตามแผนผังโครงการ<br>และมีสภาพปลอดภัย |

รูปที่ ๙ ที่เก็บกองเปลือกดิน

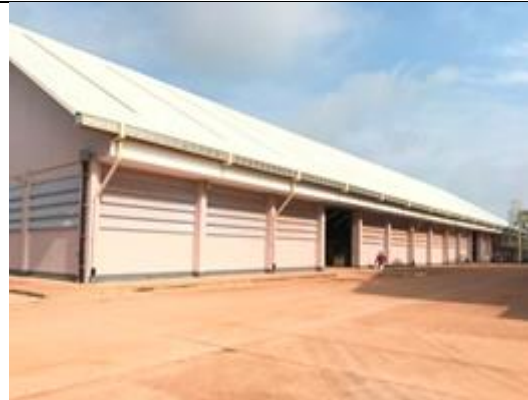
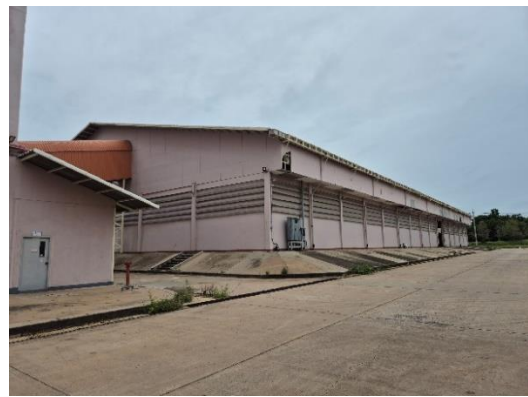
| ลำดับ | ชื่ออาคาร/สิ่งก่อสร้าง | รายละเอียด/ลักษณะอาคาร<br>สิ่งก่อสร้าง | การใช้ประโยชน์ | ผลการตรวจ (เช่น ที่ตั้ง<br>เป็นไปตามแผนสภาพ<br>ปลอดภัยหรือไม่ เป็นต้น) |
|---|---|---|---|---|
| ๘ | ที่เก็บกองเกลือ | เป็นอาคารคอนกรีตเสริมเหล็ก<br>ขนาด ๔๘x๙๐x๑๕ ม. | สำหรับเก็บกองเกลือ | เป็นไปตามแผนผังโครงการ<br>และมีสภาพปลอดภัย |

รูปที่ ๑๐ ที่เก็บกองเกลือ

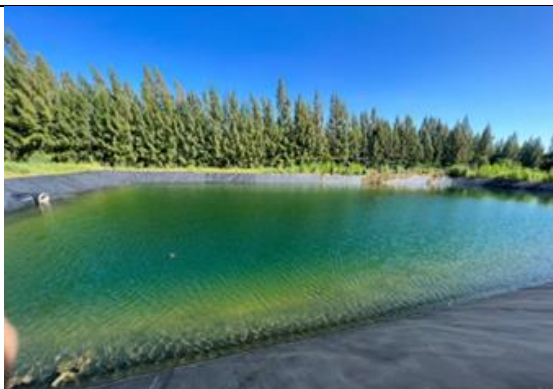
| ลำดับ | ชื่ออาคาร/สิ่งก่อสร้าง | รายละเอียด/ลักษณะอาคาร<br>สิ่งก่อสร้าง | การใช้ประโยชน์ | ผลการตรวจ (เช่น ที่ตั้ง<br>เป็นไปตามแผนสภาพ<br>ปลอดภัยหรือไม่ เป็นต้น) |
|---|---|---|---|---|
| ๙ | บ่อเก็บน้ำ (P) | เป็นบ่อดินทำคันอัดแน่นด้วย<br>แผ่นพลาสติกความหนาแน่นสูง<br>(HDPE) มีจำนวน ๘ บ่อ คือ<br>P๑ มีความจุ ๕๐,๐๐๐ m <sup>๓</sup><br>P๒ มีความจุ ๑๖๓,๐๐๐ m <sup>๓</sup><br>P๓ มีความจุ ๑๑๐,๐๐๐ m <sup>๓</sup><br>P๖ มีความจุ ๑๐๐,๐๐๐ m <sup>๓</sup><br>P๗ มีความจุ ๖๐,๐๐๐ m <sup>๓</sup><br>P๘ มีความจุ ๑๐๐,๐๐๐ m <sup>๓</sup><br>P๙ มีความจุ ๕๐,๐๐๐ m <sup>๓</sup><br>P๑๐ มีความจุ ๑๑๐,๐๐๐ m <sup>๓</sup><br>เป็นบ่อดินทำคันอัดแน่น (ไม่ปู<br>HDPE) จำนวน ๒ บ่อ คือ<br>P๔ มีความจุ ๑๖,๐๐๐ m <sup>๓</sup> | สำหรับเป็นบ่อเก็บน้ำไว้ใช้ใน<br>กระบวนการผลิตแร่โพแทช | เป็นไปตามแผนผังโครงการ<br>และมีสภาพปลอดภัย |

รูปที่ ๑๑ บ่อเก็บน้ำ (P)

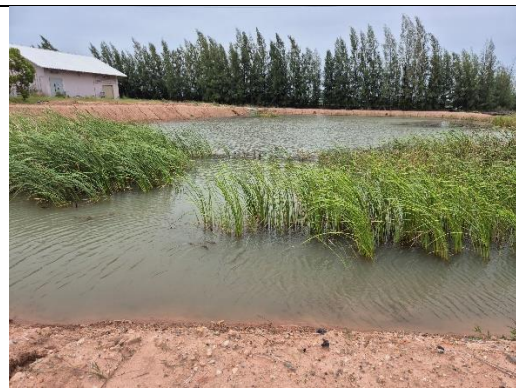
| ๑๐ | บ่อเก็บน้ำอเนกประสงค์ (M) | เป็นบ่อดินตามธรรมชาติทำคันอัดแน่นลึก (ไม่ปู HDPE) มีจำนวน ๔ บ่อ คือ<br><br>M๑ มีความจุ ๕,๐๐๐ m <sup>๓</sup><br>M๒ มีความจุ ๔,๕๐๐ m <sup>๓</sup><br>M๓ มีความจุ ๖,๒๐๐ m <sup>๓</sup><br>M๔ มีความจุ ๑๒,๐๐๐ m <sup>๓</sup><br>เป็นบ่อดินทำคันอัดแน่นปูด้วยแผ่นพลาสติกความหนาแน่นสูง (HDPE) มีจำนวน ๑ บ่อ คือ<br>M๕ มีความจุ ๕,๐๐๐ m <sup>๓</sup> | สำหรับเป็นบ่อพักน้ำตามลักษณะภูมิประเทศของโครงการฯ | เป็นไปตามแผนผังโครงการและมีสภาพปลอดภัย |

รูปที่ ๑๒ บ่อเก็บน้ำเนกประสงค์ (M)

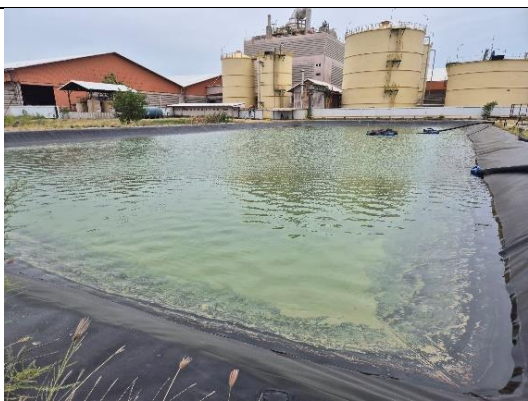
| ๑๑ | บ่อเก็บน้ำในกระบวนการผลิตเกลือบริสุทธิ์ (S) | เป็นบ่อดินทำคันอัดแน่นปูด้วยแผ่นพลาสติกความหนาแน่นสูง (HDPE) มีจำนวน ๓ บ่อ คือ<br><br>S๑ มีความจุ ๑,๘๐๐ m <sup>๓</sup><br>S๒ มีความจุ ๖,๗๐๐ m <sup>๓</sup><br>S๓ มีความจุ ๓,๖๐๐ m <sup>๓</sup> | สำหรับเป็นบ่อเก็บน้ำไว้ในกระบวนการผลิตเกลือบริสุทธิ์ | เป็นไปตามแผนผังโครงการและมีสภาพปลอดภัย |

รูปที่ ๑๓ บ่อเก็บน้ำในกระบวนการผลิตเกลือบริสุทธิ์ (S)

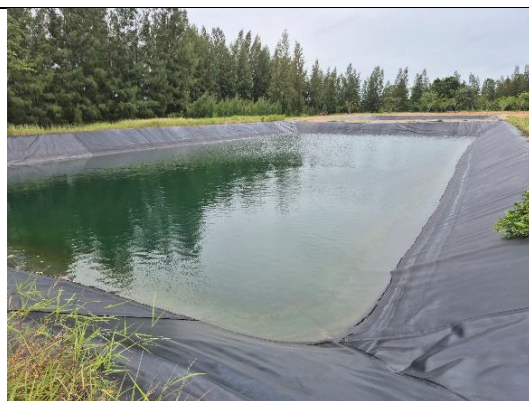
| ๑๒ | บ่อเก็บน้ำฉุกเฉิน (E) | เป็นบ่อดินทำคันอัดแน่นปูด้วยแผ่นพลาสติกความหนาแน่นสูง (HDPE) มีจำนวน ๔ บ่อ คือ<br><br>E๑ มีความจุ ๕,๐๐๐ m <sup>๓</sup><br>E๒ มีความจุ ๕,๐๐๐ m <sup>๓</sup><br>E๓ มีความจุ ๕,๐๐๐ m <sup>๓</sup><br>E๔ มีความจุ ๑๐,๐๐๐ m <sup>๓</sup> | สำหรับเป็นบ่อเก็บน้ำฉุกเฉินไว้ใช้ในกระบวนการผลิตแรโพแทช | เป็นไปตามแผนผังโครงการและมีสภาพปลอดภัย |

รูปที่ ๑๔ บ่อเก็บน้ำฉุกเฉิน (E)

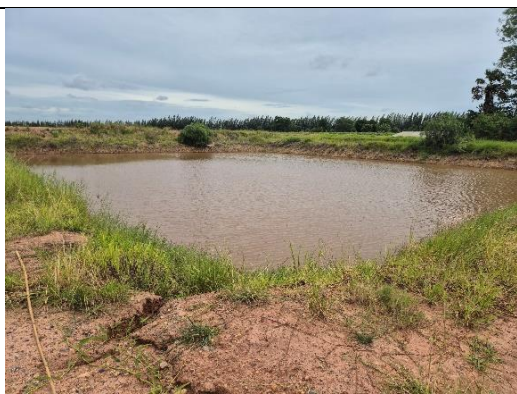
| ๑๓ | บ่อดักตะกอน | เป็นบ่อดินทำคันอัดแน่นปูด้วยแผ่นพลาสติกความหนาแน่นสูง (HDPE) มีจำนวน ๑ บ่อ คือบ่อมีความจุ ๕,๐๐๐ m <sup>๓</sup> | สำหรับเป็นบ่อดักตะกอนขั้นต้นจากกองดินทราย | เป็นไปตามแผนผังโครงการและมีสภาพปลอดภัย |

รูปที่ ๑๕ บ่อดักตะกอน

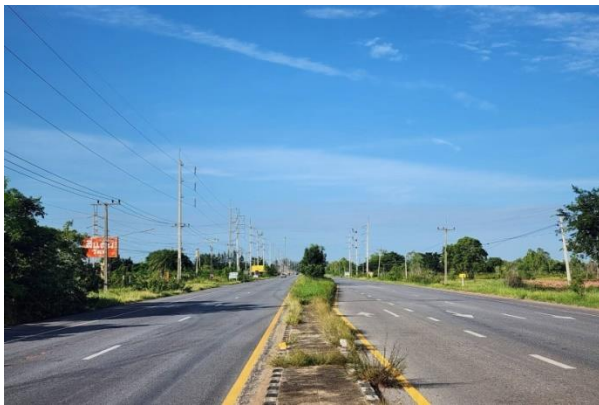
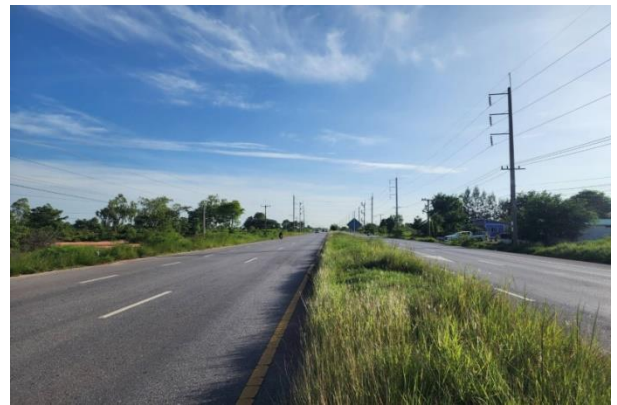
รูปที่ ๒๕ ทางหลวงแผ่นดินหมายเลข ๒๐๑ (สีคิ้ว-ชัยภูมิ)

๑) จากพื้นที่โครงการเชื่อมต่อไปยังทางหลวงแผ่นดินหมายเลข ๒๐๑ (สีคิ้ว-ชัยภูมิ) ผ่านบ้านหนอง สะแกและบ้านประดู่งาม ระยะทางประมาณ ๔ กิโลเมตร ซึ่งสภาพเส้นทางเป็นทางลาดยางมีช่องทางเดินรถ ๒ ช่องทาง สามารถวิ่งสวนไปมาได้ ดังรูปที่ ๒๔ และ ๒๕

๑. จากพื้นที่โครงการเชื่อมต่อไปยังทางหลวงแผ่นดินหมายเลข ๒๐๑ (สีคิ้ว-ชัยภูมิ) ผ่านบ้านหนองสะแกและบ้านประดู่งาม ระยะทางประมาณ ๔ กิโลเมตร ซึ่งสภาพเส้นทางเป็นทางลาดยางมีช่องทางเดินรถ ๒ ช่องทาง สามารถวิ่งสวนไปมาได้ ดังรูปที่ ๒๕

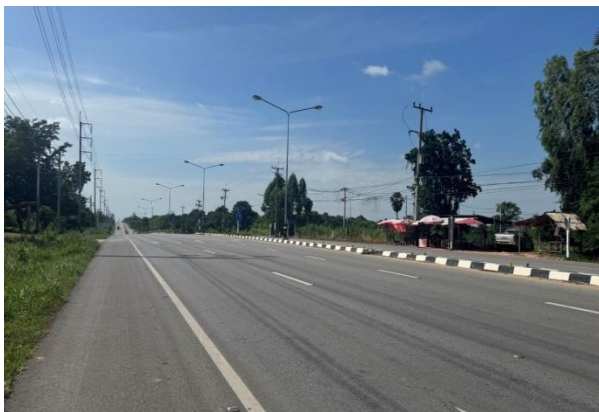
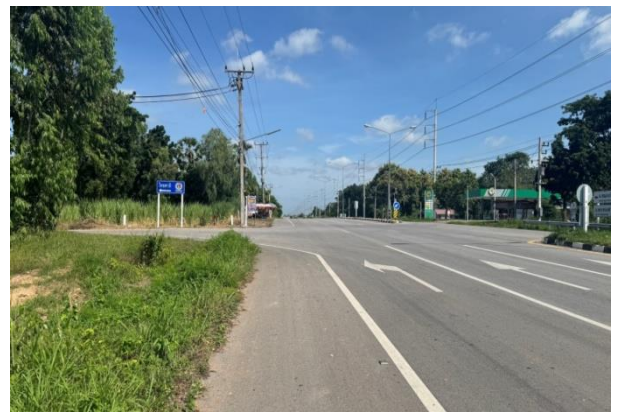
รูปที่ ๒๖ ทางหลวงแผ่นดินหมายเลข ๒๐๕ (นครราชสีมา-ลพบุรี)

๒) จากพื้นที่โครงการเชื่อมต่อไปยังทางหลวงแผ่นดินหมายเลข ๒๐๕ (นครราชสีมา-ลพบุรี) ผ่านบ้านโคกสามัคคี ระยะทางประมาณ ๕ กิโลเมตร เป็นเส้นทางที่บริษัทฯ ได้พัฒนาขึ้นมา เป็นถนนคอนกรีตเสริมเหล็ก มีขนาดความกว้างประมาณ ๗ เมตร โดยจะใช้เส้นทางดังกล่าวเป็นเส้นทางขนส่งหลักเนื่องจากสองข้างทางถนนดังกล่าวเป็นพื้นที่เกษตรกรรม ไม่ผ่านแหล่งชุมชนแต่อย่างใด ดังรูปที่ ๒๓ และ ๒๖

๒. จากพื้นที่โครงการเชื่อมต่อไปยังทางหลวงแผ่นดินหมายเลข ๒๐๕ (นครราชสีมา-ลพบุรี) ผ่านบ้านโคกสามัคคี ระยะทางประมาณ ๕ กิโลเมตร เป็นเส้นทางที่บริษัทฯ ได้พัฒนาขึ้นมา เป็นถนนคอนกรีตเสริมเหล็ก มีขนาดความกว้างประมาณ ๗ เมตร โดยจะใช้เส้นทางดังกล่าว เป็นเส้นทางขนส่งหลักเนื่องจากสองข้างทางถนนดังกล่าว เป็นพื้นที่เกษตรกรรมไม่ผ่านแหล่งชุมชนแต่อย่างใด ดังรูปที่ ๒๖

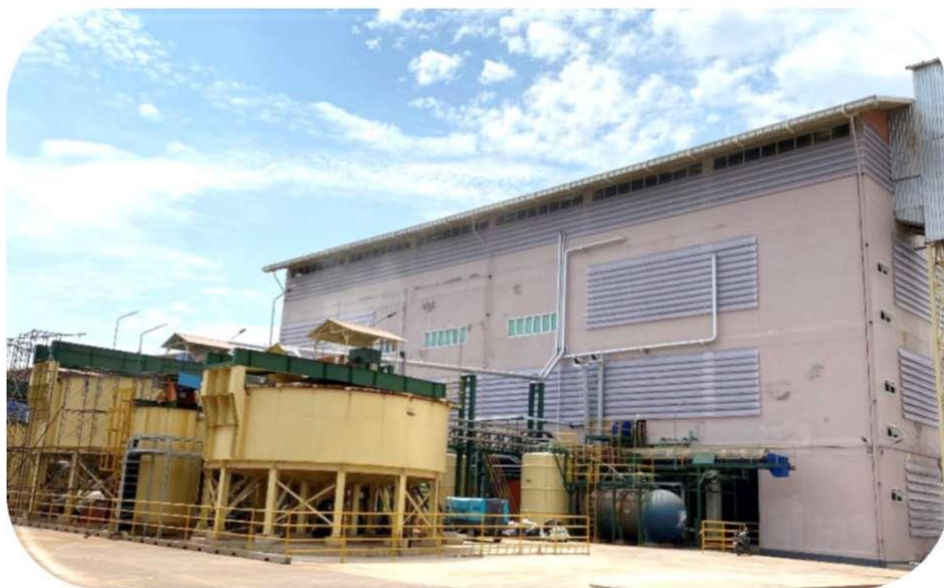
รูปที่ ๒๘ โรงงานแต่งแร่โพแทช

บริษัทฯ จัดเตรียมพื้นที่สำหรับเก็บกองแร่ดิบภายในโกดังเพื่อนำไปใช้ในกระบวนการแต่งแร่โดยโกดังตั้งอยู่ในบริเวณโรงแต่งแร่ นอกจากนี้หลังจากนำแร่โพแทชที่ผ่านกระบวนการแต่งแร่แล้วจะได้เป็นผลิตภัณฑ์ปุ๋ยโพแทชและเกลือหิน รูปที่ ๒๘ แต่ปัจจุบันไม่มีการผลิตแร่แต่อย่างใด

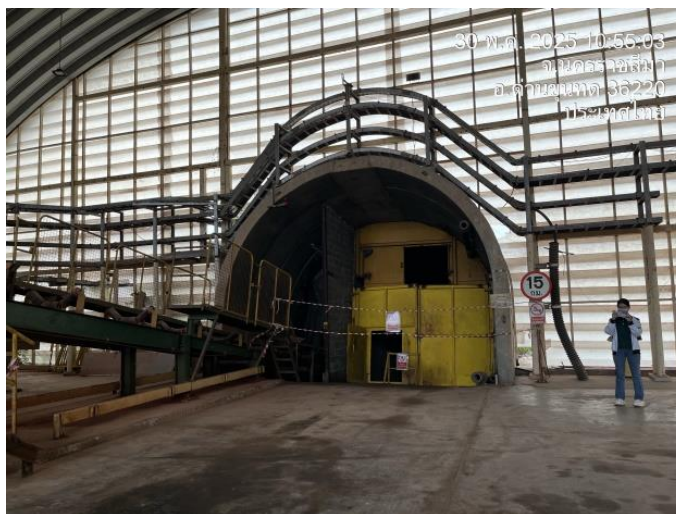
เสริมความมั่นคงอุโมงค์ด้วยคอนกรีตเสริมเหล็ก เหล็กยึดหิน และคอนกรีตพ่น รูปแบบการค้ำยัน ดังแสดงตามรูปที่ ๒๙ ในงานก่อสร้างอุโมงค์แนวลาดประสบกับปัญหาน้ำใต้ดินไหลเข้ามาในอุโมงค์จำนวนมากเป็นอุปสรรคต่อการเข้าสู่ชั้นแร่โพแทชเพื่อขุดแร่ขึ้นมาใช้งาน

รูปที่ ๒๙ รูปแบบอุโมงค์แนวลาดเข้าสู่ชั้นแร่เดิม

การก่อสร้างอุโมงค์แนวลาดเดิมประสบกับปัญหาน้ำใต้ดินเนื่องจากอุโมงค์แนวลาดเดิมอยู่ใกล้กับพื้นที่บริเวณโดมเกลือ (Salt Dome) ซึ่งเกิดขึ้นจากแรงบีบของเปลือกโลกทำให้ชั้นเกลือถูกดันแทรกขึ้นมาสูงทำให้ชั้นหินอุกที่อุโมงค์แนวลาดเดิมต้องขุดผ่านระยะทางยาวประมาณ ๘๐๐ เมตร ได้รับอิทธิพลจากโดมเกลือทำให้มีรอยแตกจำนวนมาก ทั้งรอยแตกในแนวตั้ง (Vertical Fracture) และรอยแตกในแนวนอน (Horizontal Fracture) อีกทั้งชั้นหินอุกในพื้นที่นี้เป็นชั้นหินอุกน้ำอยู่แล้ว เมื่อเกิดรอยแตกจำนวนมากเนื่องจากอิทธิพลของโดมเกลือส่งผลให้ศักยภาพน้ำบาดาลในหน่วยหินบริเวณนี้มีปริมาณสูงเพราะน้ำใต้ดินที่สามารถไหลผ่านได้สะดวกและไหลเข้าสู่อุโมงค์ได้ง่ายจากทุกทิศทาง

ด้วยเหตุนี้บริษัทฯ จึงต้องหยุดการดำเนินการใช้อุโมงค์แนวลาดนี้ และต้องชะลอการแก้ไขอุโมงค์แนวลาดไประยะหนึ่งก่อนเพื่อการศึกษาเพิ่มเติมเพื่อกำหนดวิธีซ่อมแซมอย่างมีประสิทธิภาพ เมื่อโครงการฯ มีความประสงค์ที่จะฟื้นฟูและซ่อมแซมอุโมงค์แนวลาดเดิมหลังจากได้ทำการศึกษาเพิ่มเติมแล้ว บริษัทฯ จะยื่นแผนฟื้นฟูและซ่อมแซมอุโมงค์แนวลาดเดิมเสนอขอความเห็นชอบจากคณะกรรมการผู้เชี่ยวชาญการพิจารณารายงานผลกระทบสิ่งแวดล้อมก่อนที่จะเริ่มดำเนินการฟื้นฟูและซ่อมแซมอุโมงค์แนวลาดเดิม ตามที่กำหนดไว้ในรายงานมาตรการป้องกันและแก้ไขผลกระทบสิ่งแวดล้อมและมาตรการติดตามตรวจสอบผลกระทบสิ่งแวดล้อม หลังจากทีบริษัทฯ ยุติการใช้อุโมงค์แนวลาดเดิม บริษัทฯ ได้ดำเนินตรวจวัดระดับน้ำบาดาลและคุณสมบัติน้ำบาดาลในอุโมงค์และบ่อสังเกตการณ์อย่างต่อเนื่องจนถึงปัจจุบัน ซึ่งพบว่าระดับน้ำในอุโมงค์จะเป็นไปตามระดับน้ำบาดาลตามธรรมชาติรอบข้างอุโมงค์ ซึ่งแสดงถึงการเกิดสมดุลแรงดันของน้ำในอุโมงค์

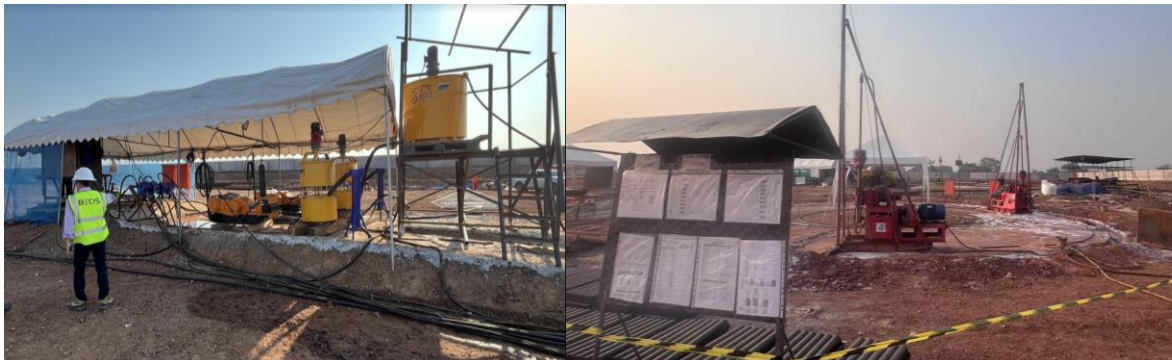
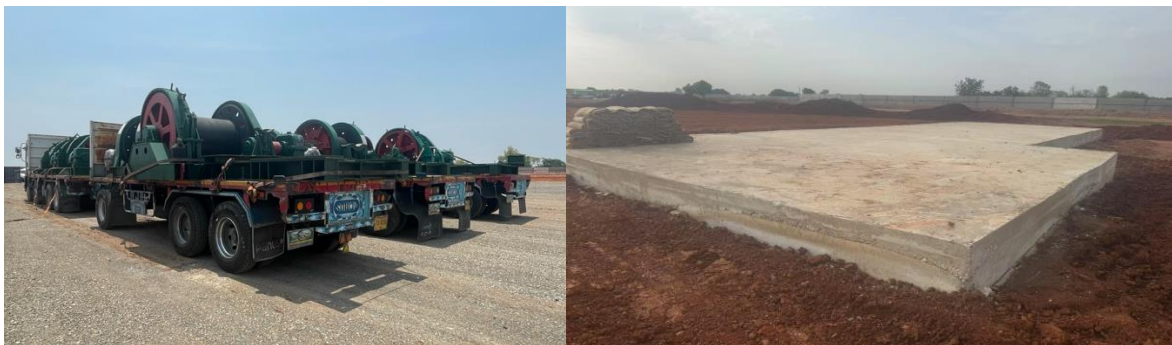
ปัจจุบันปี ๒๕๖๘ บริษัทฯ ยังไม่ได้ดำเนินการก่อสร้างปล่องแนวตั้งใหม่ ขณะนี้อยู่ในขั้นตอนการผนึกปิดเส้นทางน้ำใต้ดิน (Grouting) โดยใช้เครื่องเจาะและจัดเตรียมการก่อสร้างปล่องแนวตั้งใหม่ ดังแสดงในรูปที่ ๓๐ โดยบริษัทฯ จะดำเนินการก่อสร้างปล่องแนวตั้งใหม่เพื่อเข้าสู่ชั้นแร่โพแทช โดยมีรายละเอียดดังนี้

รูปที่ ๓๐ การผนึกปิดเส้นทางน้ำใต้ดิน (Grouting) และจัดเตรียมการก่อสร้างปล่องแนวตั้งใหม่

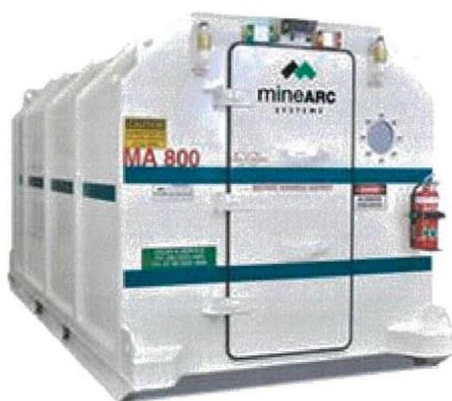
รูปที่ ๓๓ ตัวอย่างห้องหลบภัยในเหมืองใต้ดิน

ยังไม่มีกิจกรรมการก่อสร้างและการผลิตแร่ในส่วนบริเวณใต้ผิวดิน แต่มีการเตรียมการติดตั้งห้องหลบภัย (Refuge Chamber) ที่สามารถเคลื่อนย้ายได้ไปตามพื้นที่หน้างาน โดยห้องหลบภัยนี้จะอยู่ในระยะห่างไม่เกิน ๕๐๐ เมตร จากพื้นที่หน้างาน ซึ่งระยะห่างนี้เป็นระยะทางที่คนงานสามารถเดินเท้าโดยไม่ลำบาก ห้องดังกล่าวมีอากาศสามารถอยู่ได้จนกว่าจะมีหน่วยช่วยเหลือมาช่วยเพราะว่าภายในเหมืองจะยังมีการถ่ายเทของอากาศ แต่หากว่าระบบระบายอากาศเกิดเหตุขัดข้องและไม่มีอากาศเพียงพอให้คนงานที่อยู่ในห้องหลบภัย จะมีถังออกซิเจนและหน้ากากออกซิเจนที่เพียงพอให้คนงานอยู่ได้ ๕ วัน ห้องหลบภัยนี้สามารถอยู่ได้ ๒๐ คน ตัวอย่างห้องหลบภัย ดังแสดงในรูปที่ ๓๓ หากมีควันจากไฟไหม้หนาจนคนงานไม่สามารถเดินเท้าได้ การคลานจะเป็นวิธีเพื่อไปถึงห้องหลบภัย

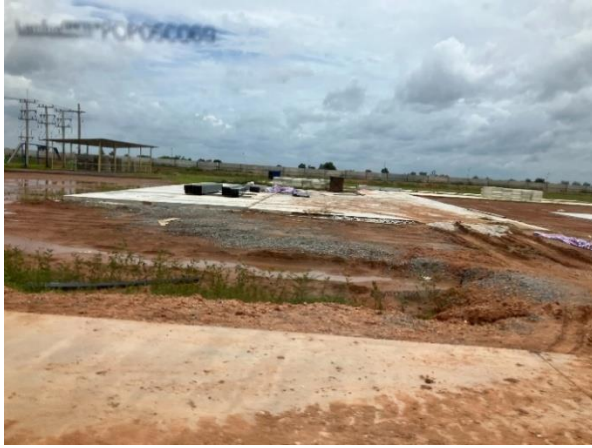
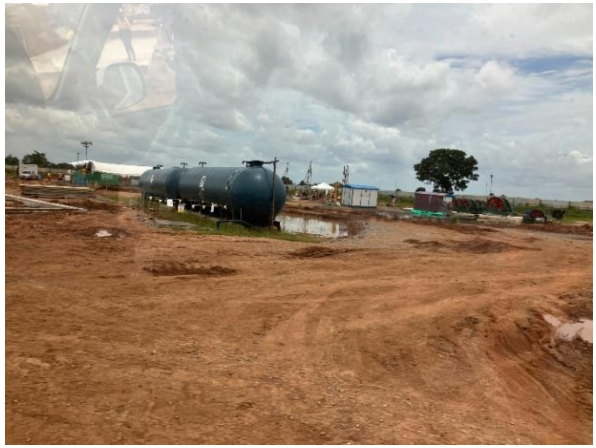
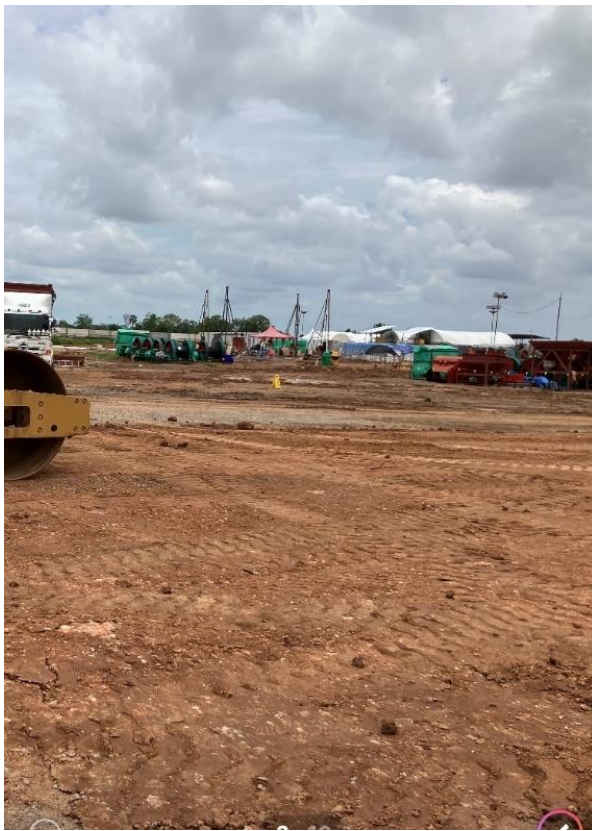
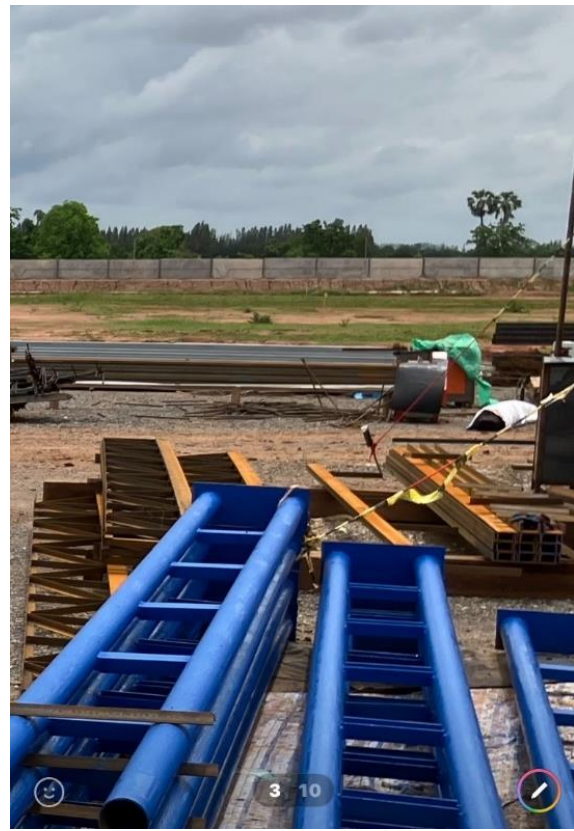
รูปที่ ๓๘ บริเวณปากอุโมงค์แนวตั้งใหม่ มีการปรับพื้นที่ มีการนำเครื่องจักรอุปกรณ์ต่าง ๆ เข้าพื้นที่
