โครงการ : ปรับปรุงซ่อมระบบกันซึมชั้นดาดฟ้า กรมอุตสาหกรรมพื้นฐานและการเหมืองแร่

ระบบกันซึมดาดฟ้า (ส.061)

ปรับปรุงซ่อมแซมระบบกันซึมชั้นดาดฟ้า  
กรมอุตสาหกรรมพื้นฐานและการเหมืองแร่

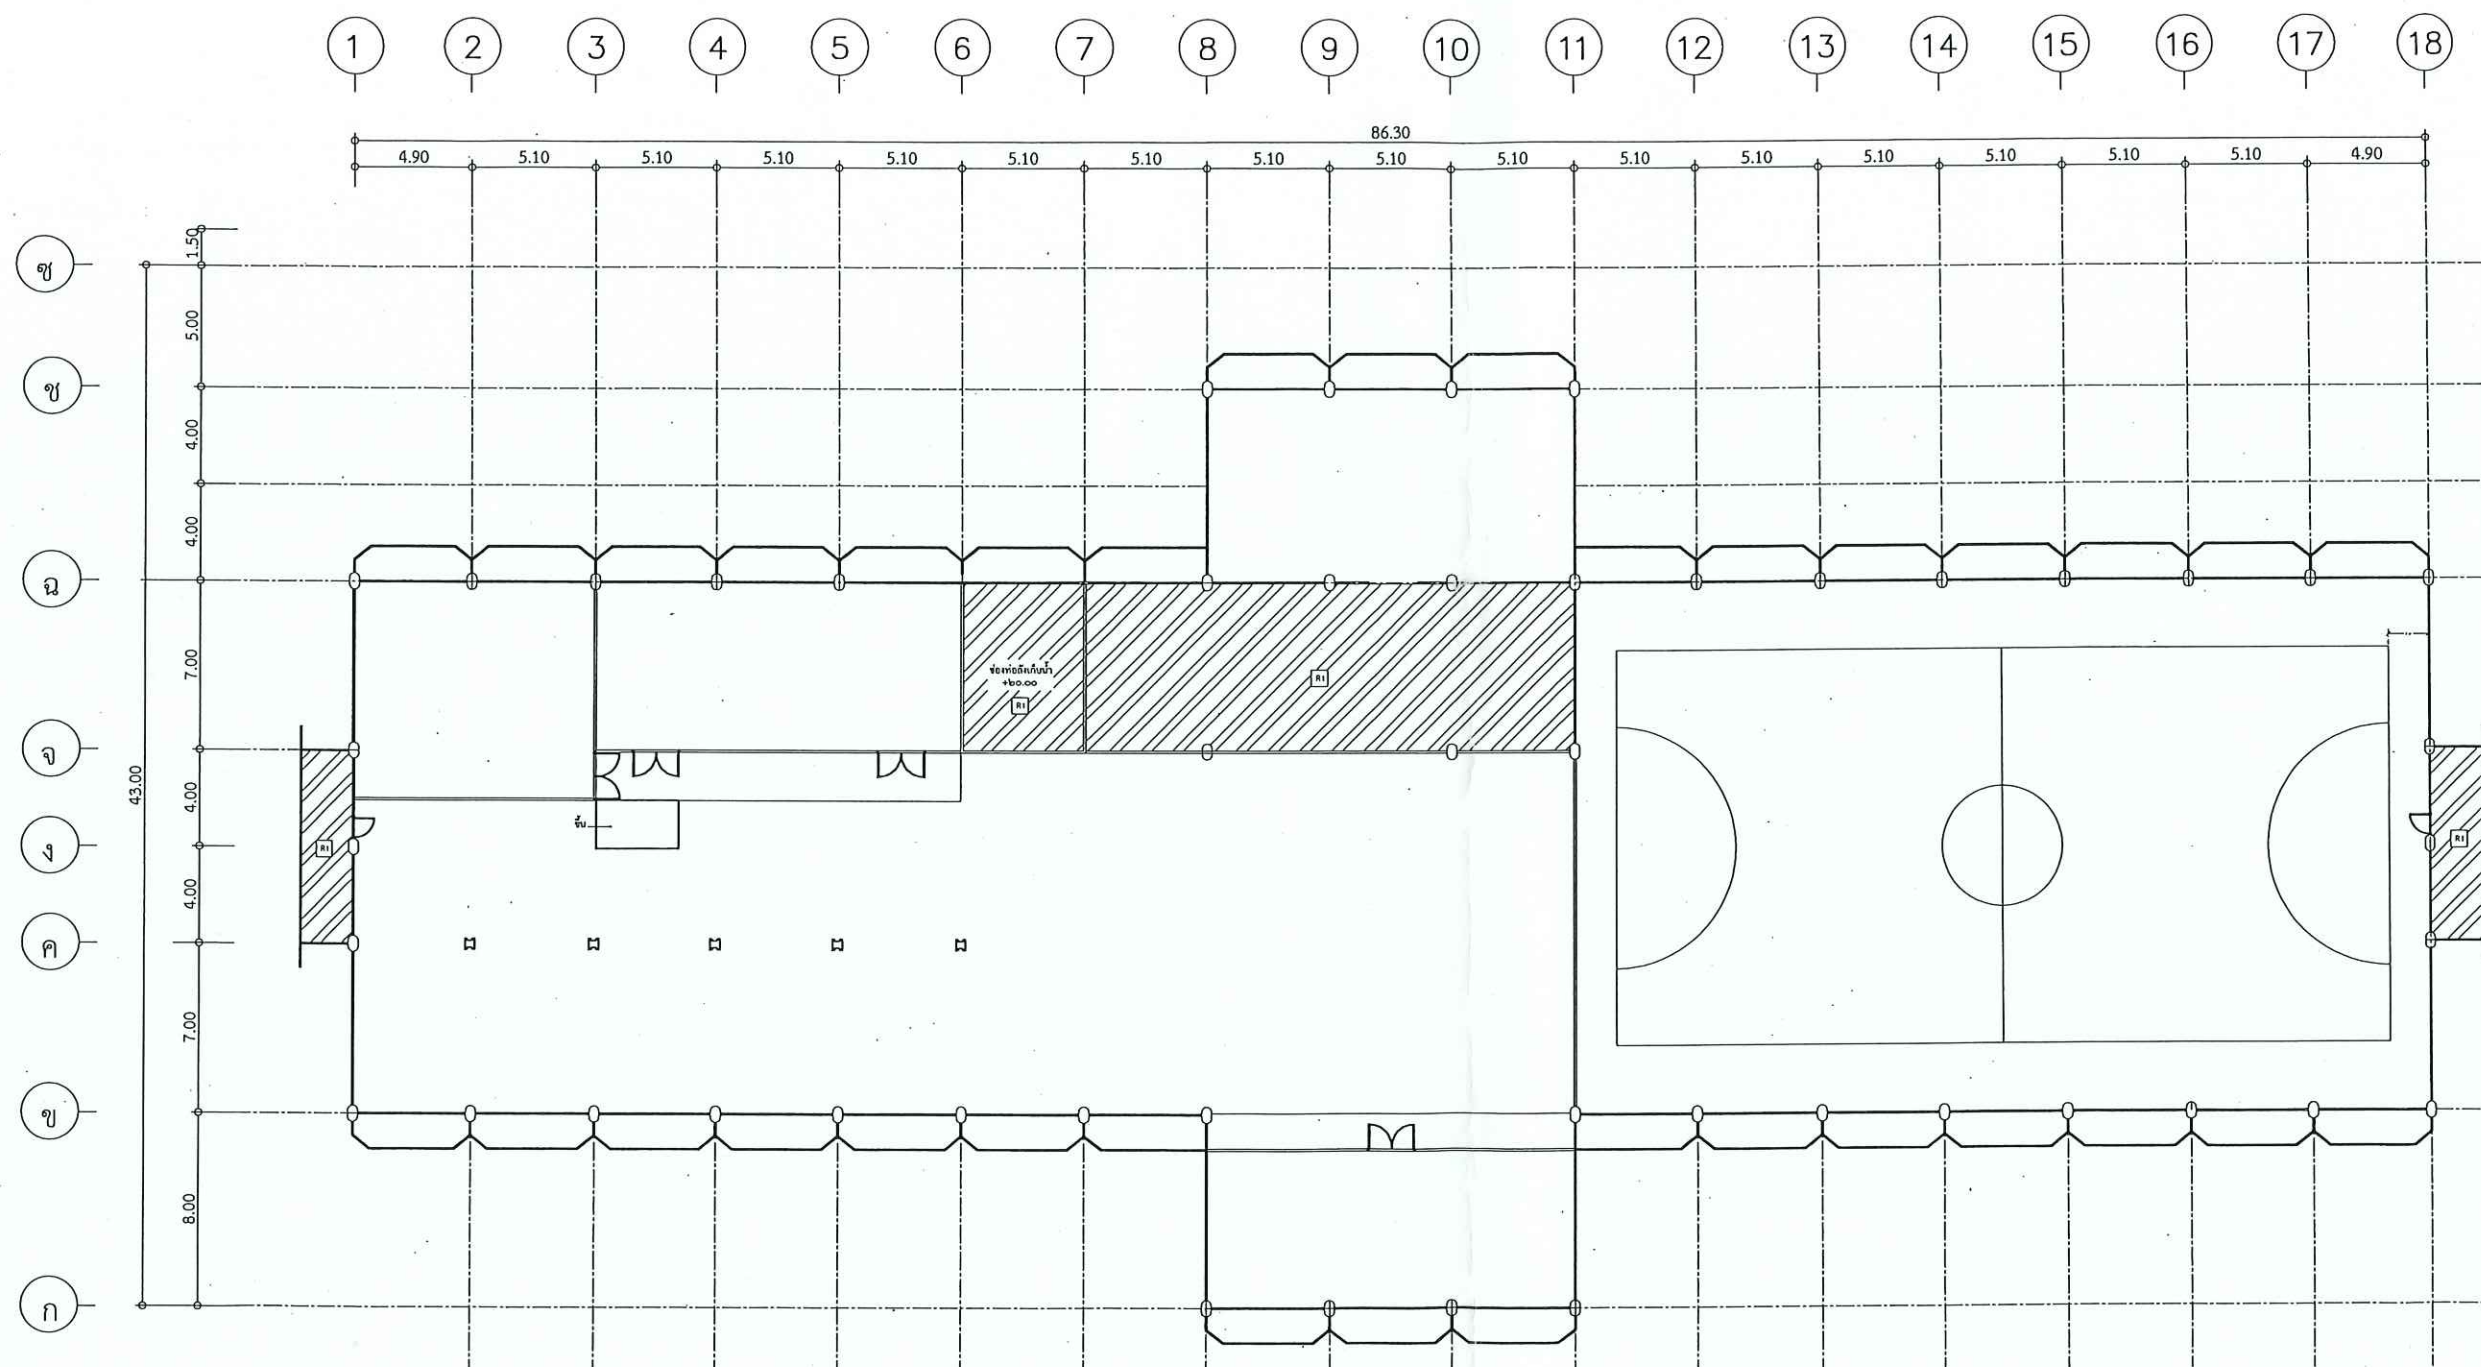
แบบแปลนรื้อถอนระบบกันซึมเดิมคาดฟ้า ชั้นลอย

R1 รื้อถอนพื้นกันซึมเดิม พื้นสนามฟุตบอลเดิม พร้อมปรับระดับและซ่อมแซมรอยแตกร้าว

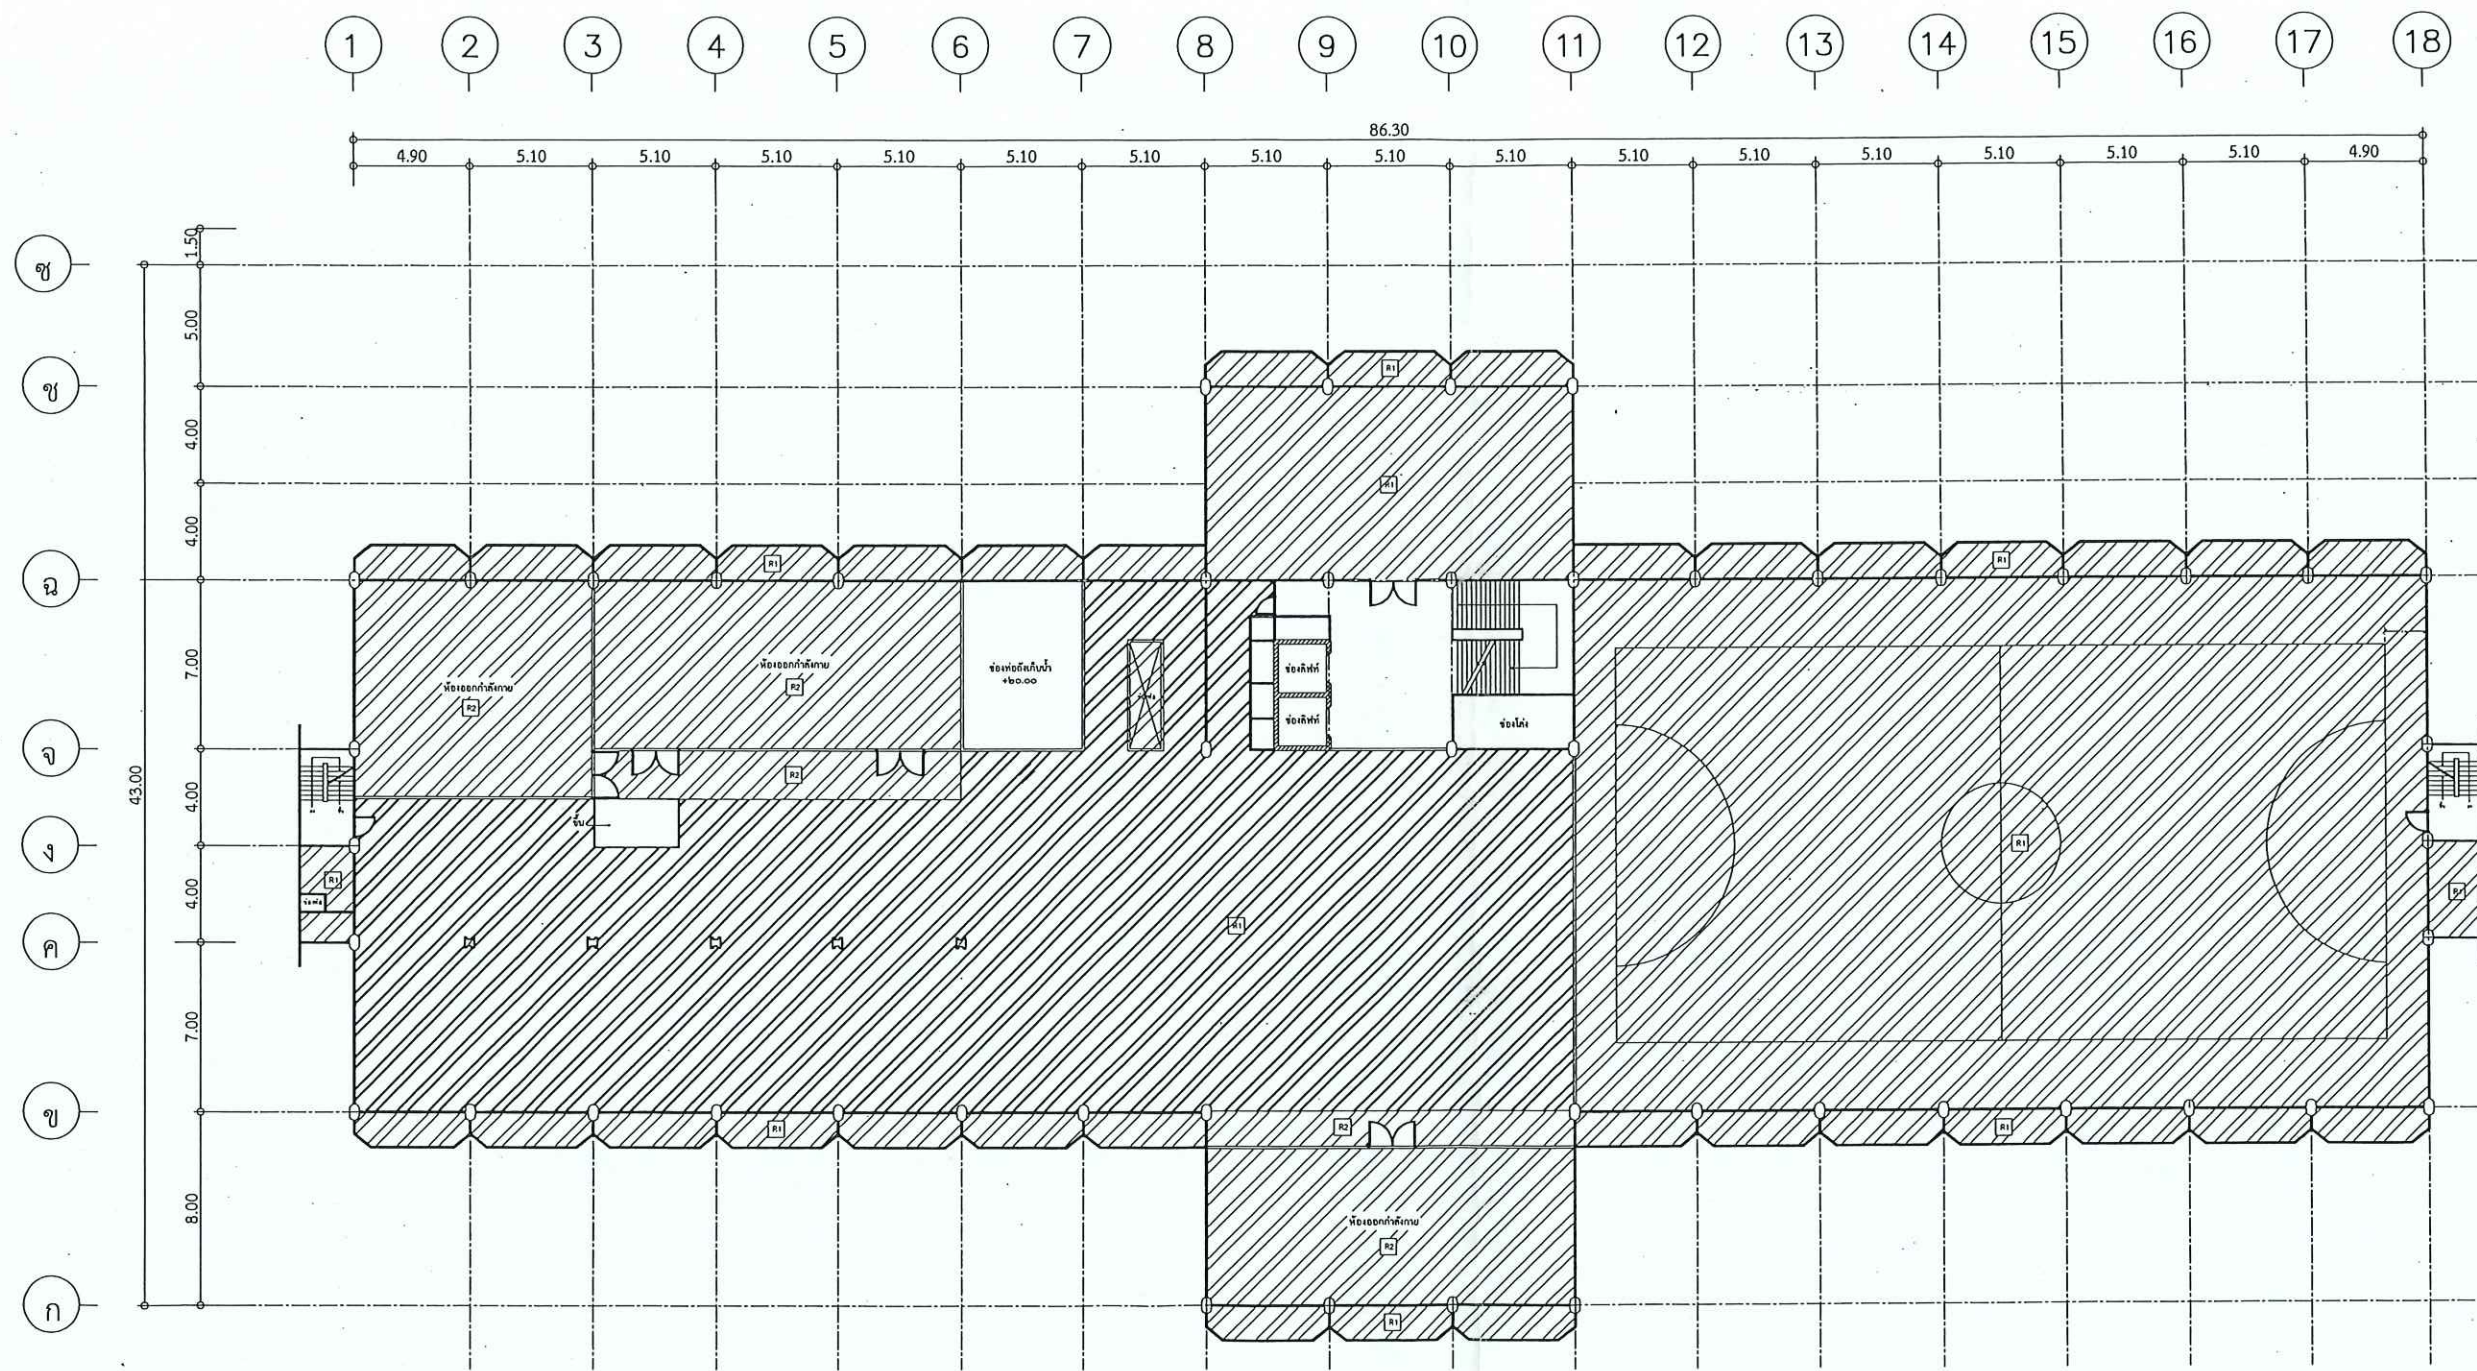
แบบแปลนรื้อถอนระบบกันซึมเดิมคาบฟ้า ชั้น 6

R1 รื้อถอนพื้นกันซึมเดิม พื้นสนามฟุตบอลเดิม พร้อมปรับระดับและซ่อมแซมรอยแตกร้าว

R2 รื้อถอนพื้นที่ห้องออกกำลังกายพร้อมติดตั้งกลับเหมือนเดิม

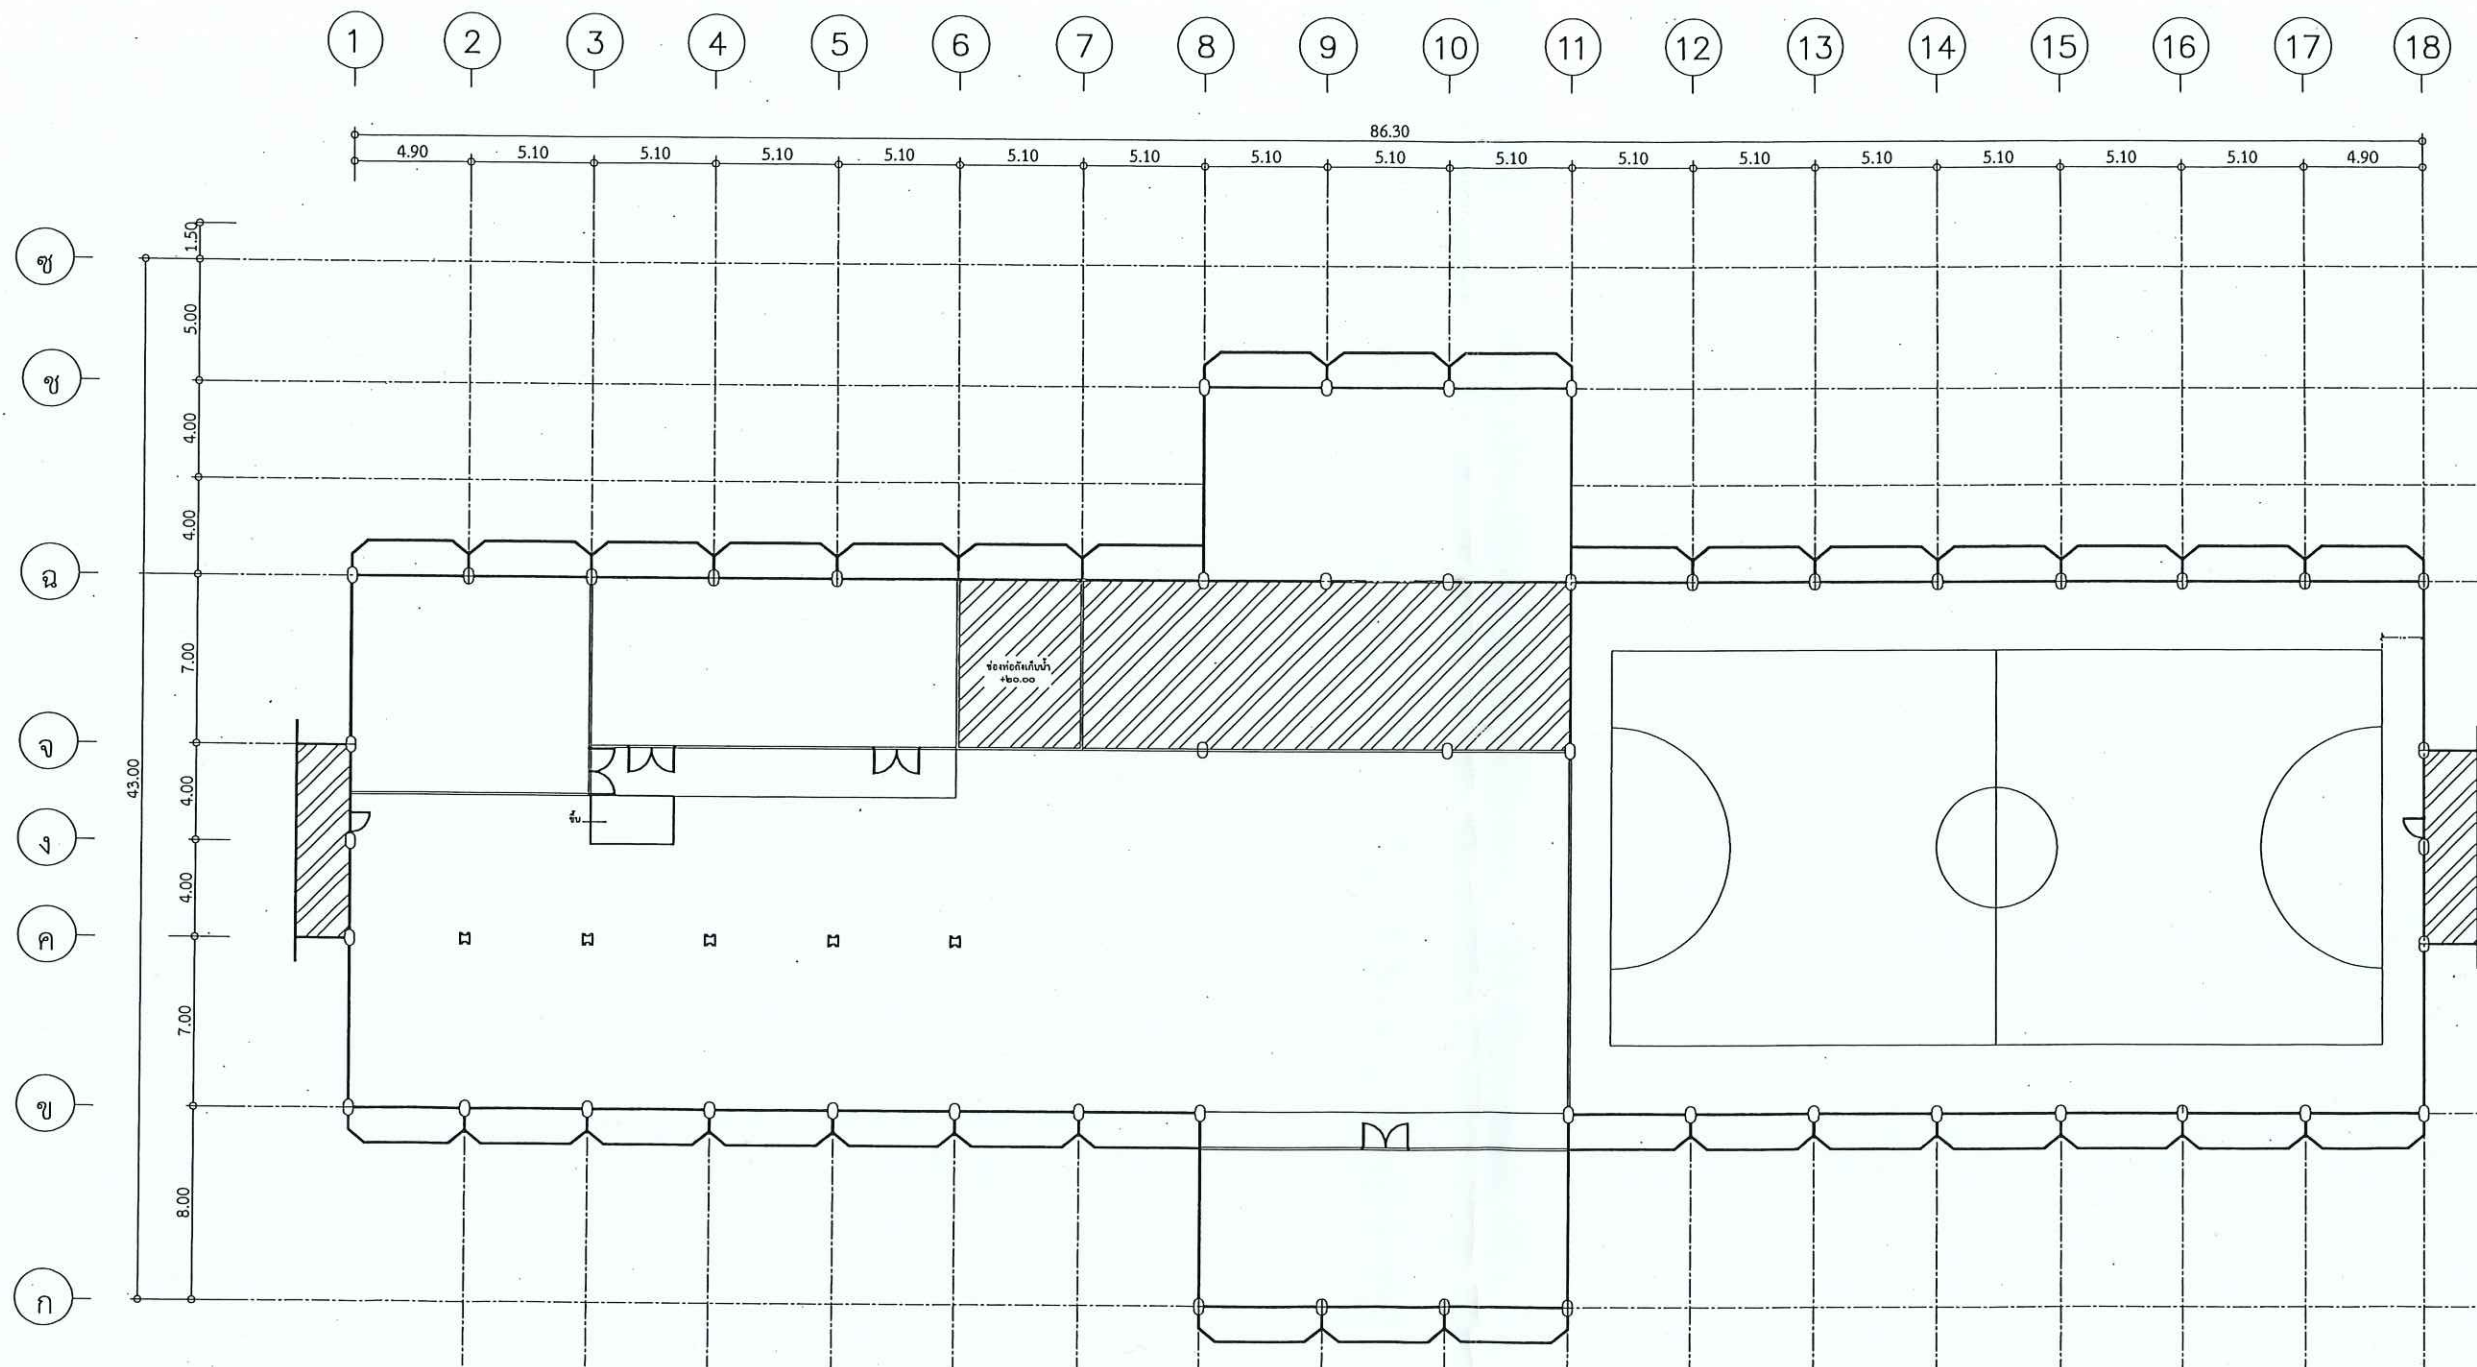
แบบแปลนติดตั้งระบบกันซึมดาดฟ้า ชั้นลอย

*(Hatched box symbol)* พื้นที่ดำเนินการติดตั้งกันซึมเคลือบดาดฟ้า หนา 3 มม.

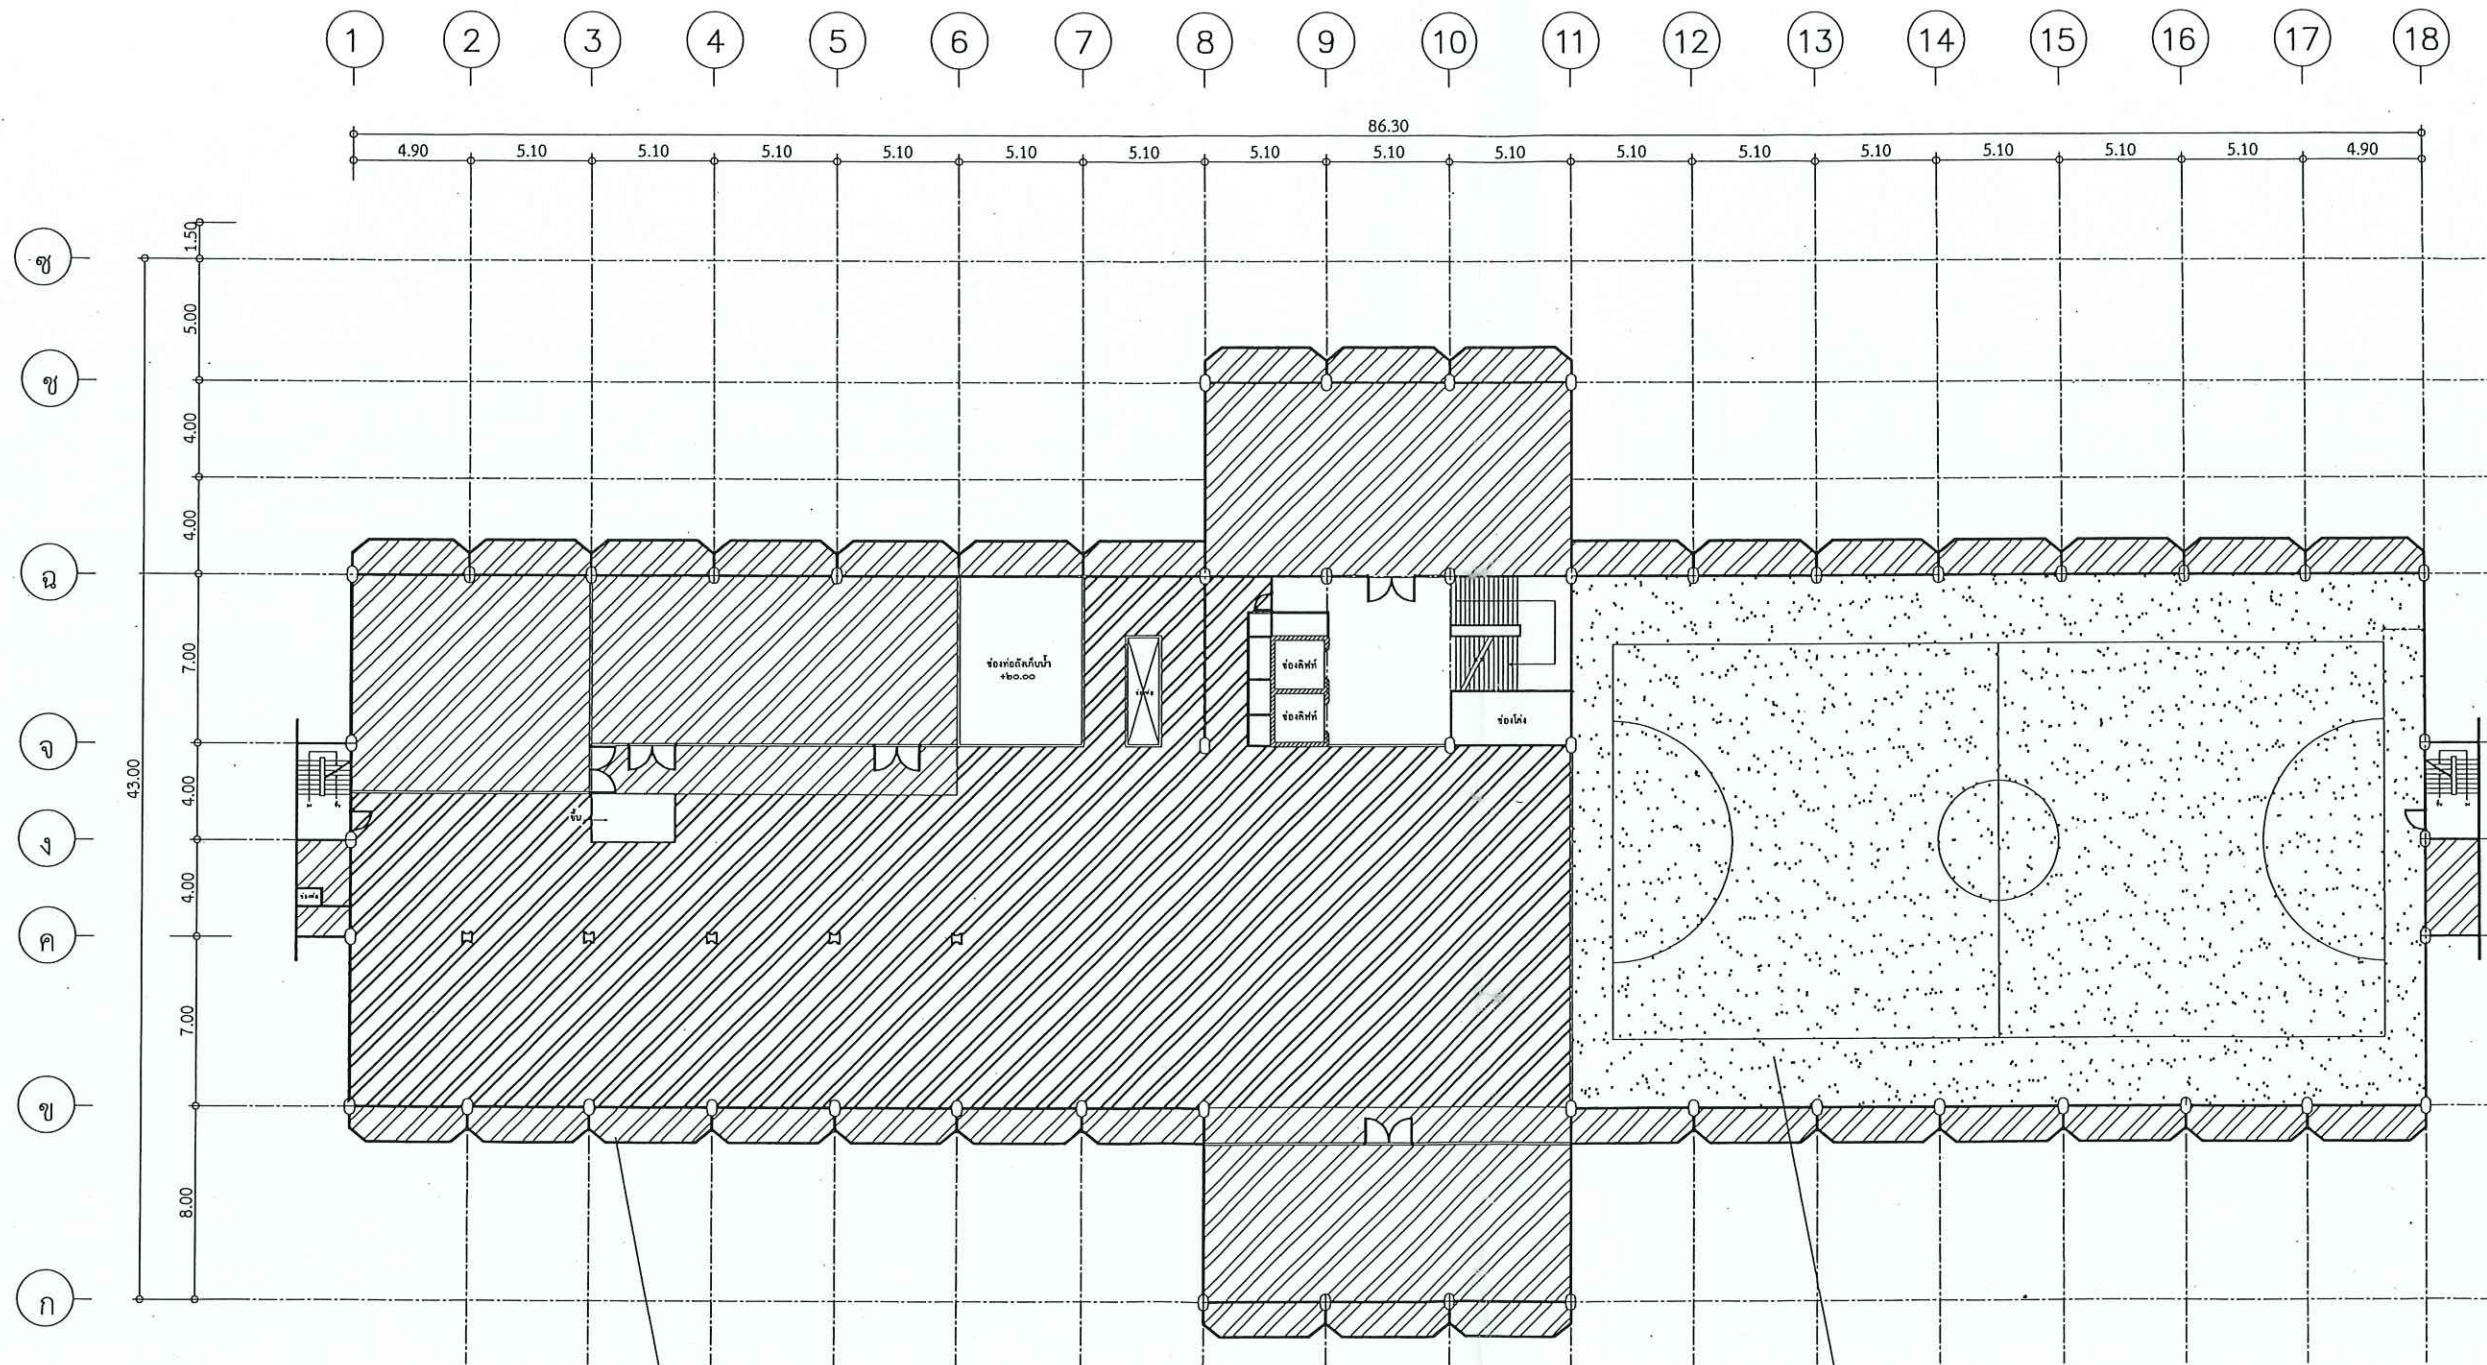
แบบแปลนติดตั้งระบบกันซึมดาดฟ้า ชั้น 6

พื้นที่ดำเนินการติดตั้งกันซึมเคลือบดาดฟ้า หนา 3 มม.

พื้นที่ดำเนินการติดตั้งกันซึมเคลือบผิวสำหรับสนามฟุตบอลพร้อมตีเส้น หนา 4 มม.

งานติดตั้งงานเคลือบดาดฟ้า หนา 3 มม.

งานติดตั้งงานเคลือบสนามกีฬารวมตีเส้น

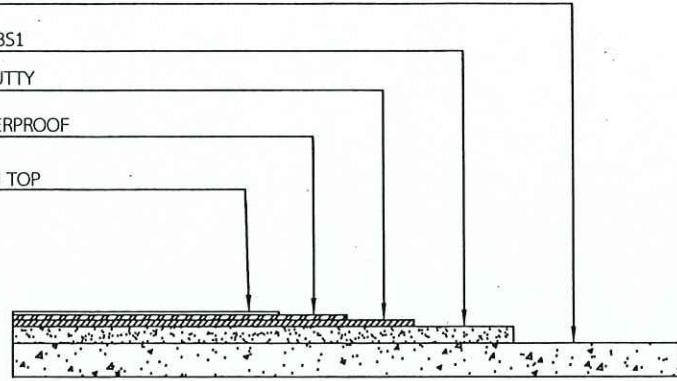
# การติดตั้งงานเคลือบผิวสนามกีฬา

- ① CONCRETE SUBSTRATE
- ② FLOOR MBS1
- ③ FLOOR PUTTY
- ④ SPU WATERPROOF
- ⑤ SPORT PU TOP

1. ขัดเตรียมผิว ลงบล็อควัสดุชั้น FLOOR MBS1 หนาไม่น้อยกว่า 1 มม.
2. ลงอีพอกซีพัตตีสำหรับงานพื้น FLOOR PUTTY หนาไม่น้อยกว่า 0.5 มม.
3. วัสดุเคลือบชั้นกลางชนิดยืดหยุ่น SPU SINGLE COMPONENT POLYURETHANE หนาไม่น้อยกว่า 2 มม.
4. ชั้นสีทับหน้าระบบสนามกีฬาปู Sport FLOOR PU TOP หนาไม่น้อยกว่า 0.5 มม.

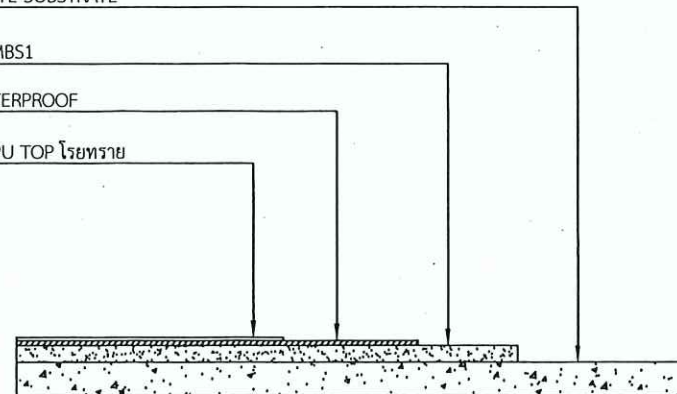
# การติดตั้งงานเคลือบดาดฟ้า

- ① CONCRETE SUBSTRATE
- ② FLOOR MBS1
- ③ SPU WATERPROOF
- ④ FLOOR PU TOP โรยทราย

1. ขัดเตรียมผิว ลงบล็อควัสดุชั้น FLOOR MBS1 หนาไม่น้อยกว่า 1 มม.
2. วัสดุเคลือบชั้นกลางชนิดยืดหยุ่น SPU SINGLE COMPONENT POLYURETHANE หนาไม่น้อยกว่า 1.5 มม.
3. ชั้นสีทับหน้าระบบ PU COATING - FLOOR PU TOP หนาไม่น้อยกว่า 0.5 มม.
