รายงานผลการตรวจสอบคุณภาพสิ่งแวดล้อม  
บริเวณหมู่เหมืองทองคำของ บริษัท อัคราไมนิ่ง จำกัด  
อ.ทับคล้อ จ.พิจิตร และ อ.วังโป่ง จ.เพชรบูรณ์

กลุ่มส่งเสริมและรักษาคุณภาพสิ่งแวดล้อม  
สำนักงานอุตสาหกรรมพื้นฐานและการเหมืองแร่เขต 3  
กรมอุตสาหกรรมพื้นฐานและการเหมืองแร่  
กระทรวงอุตสาหกรรม

พฤศจิกายน 2546

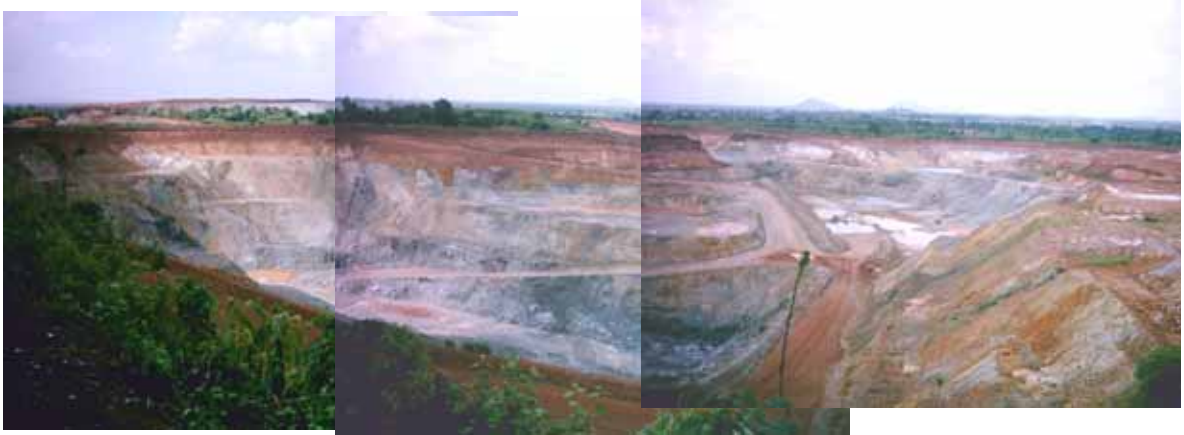
รูปที่ 2 ขุมเหมือง “สุริยันต์” ที่อยู่ตอนกลางก่อนไปทางตะวันตกของหมู่เหมือง

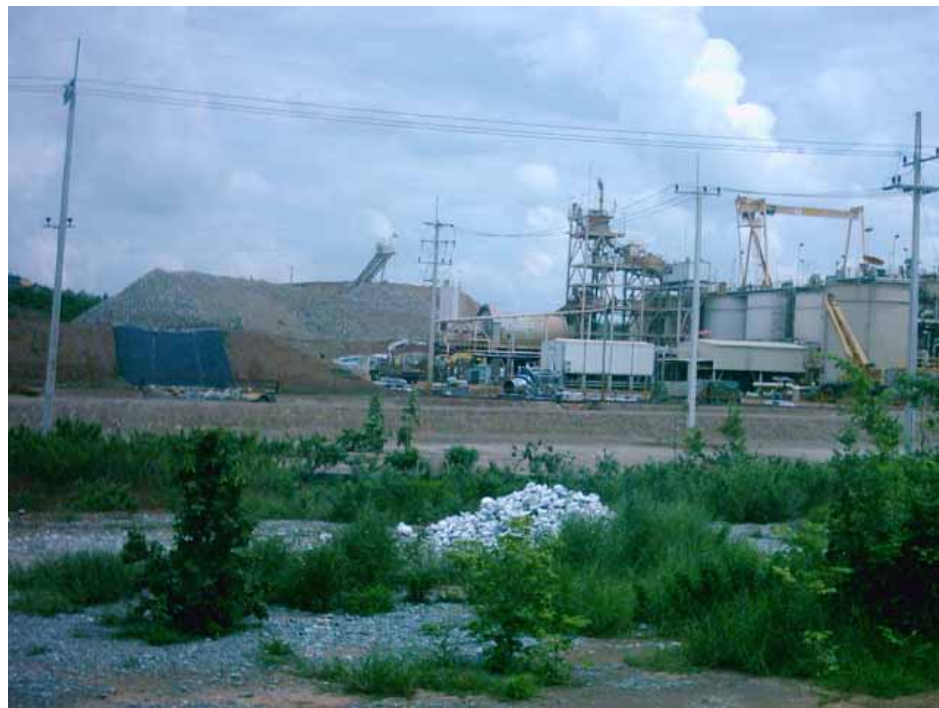
รูปที่ 3 โรงถลุงแร่ทองคำ

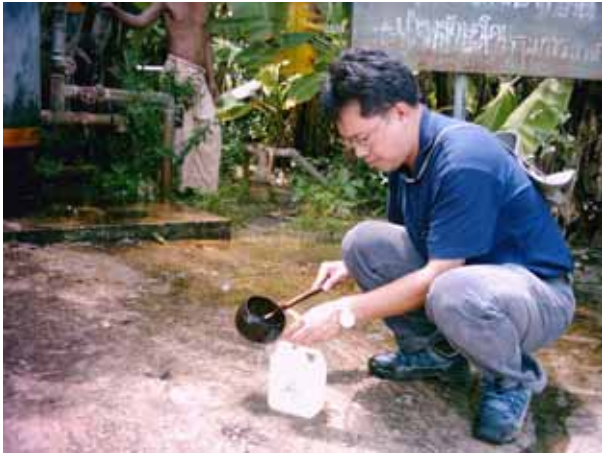
จุดเก็บตัวอย่างที่1(W-1) บ่อบาดาล บ.หนองระมาน ต.หนองขนาท อ.ทับคล้อ จ.พิจิตร (รูปที่ 4)

รูปที่ 4 บ่อบาดาล บ.หนองระมาน (W-1)

| จุดที่ | พิกัดบนแผนที่ (UTM) | | รายละเอียด |
|---|---|---|---|
| W-1 | 675374 E | 1802317 N | บ่อบาดาล มีระบบประปาชนบท เจาะน้ำโดยกรมทรัพยากรธรณี บ้านหนองระมาน ตำบลหนองขนก อำเภอบัคคลือ จังหวัดพิจิตร |

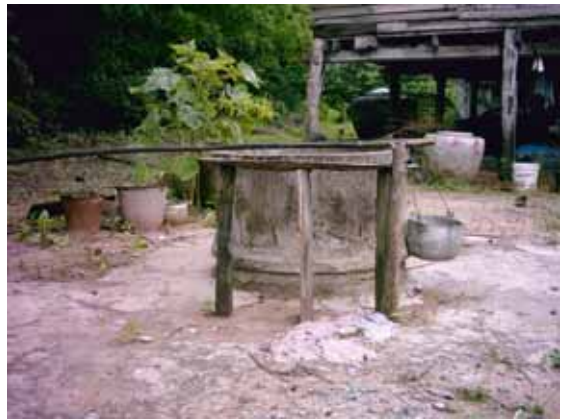
จุดเก็บตัวอย่างที่4(W-4) บ่อขุดผิวดิน ของบ้านเลขที่ 83/1 บ.คลองสายรุ้ง ต.เขาเจ็ดลูก

รูปที่ 5 บ่อขุดผิวดิน ที่บ้านเลขที่ 83/1  
บ.คลองสายรุ้ง (W-4)

| จุดที่ | พิกัดบนแผนที่ (UTM) | | รายละเอียด |
|---|---|---|---|
| W-4 | 676739 E | 1798578 N | บ่อขุดผิวดิน ที่ชาวบ้านใช้อุปโภคที่บ้านเลขที่ 83/1 บ้านหนองสายรุ้งเหนือ หมู่ 4 ตำบลเขาเจ็ดลูก อำเภอบัคคลือ จังหวัดพิจิตร |

สำหรับคุณภาพน้ำของจุดเก็บตัวอย่างน้ำ W-3 และ W-4 ซึ่งเป็นน้ำจากบ่อบาดาล และบ่อขุดผิวดินของราษฎร บ้านทุ่งนางงาม และบ้านคลองสายรุ้งเหนือ พบว่ามีค่าความกระด้างรวมเกินมาตรฐานน้ำบริโภค โดยเฉพาะบ่อที่ W-4 จะมีปริมาณซัลเฟต และปริมาณสารที่ละลายได้ในน้ำมีปริมาณสูงเกินกว่ามาตรฐานน้ำบริโภคมาก แต่อย่างไรก็ตามจากการสอบถามราษฎรที่ใช้น้ำ 2 บ่อดังกล่าว พบว่าส่วนใหญ่ใช้ในการอุปโภค และซักล้างเท่านั้น ส่วนน้ำดื่มได้อาศัยน้ำฝน หรือน้ำดื่มบรรจุขวดแทน

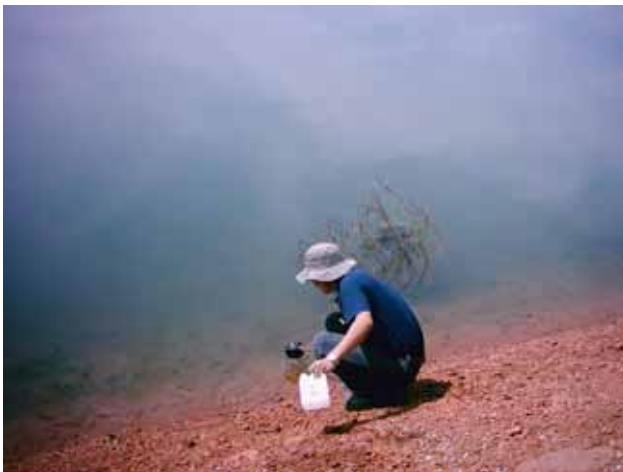
จุดเก็บตัวอย่างที่7(W-7) Reserve pond (รูปที่ 6)

รูปที่ 6 บ่อกักเก็บน้ำสำรอง (W-7)

| W-7 | 676376 E | 1800282 N | Reserve pond เป็นบ่อกักน้ำสำหรับใช้ใน<br>กิจกรรมของเหมือง สืบมาจากบ่อดระดับ<br>น้ำบาดาล (De-watering well) |

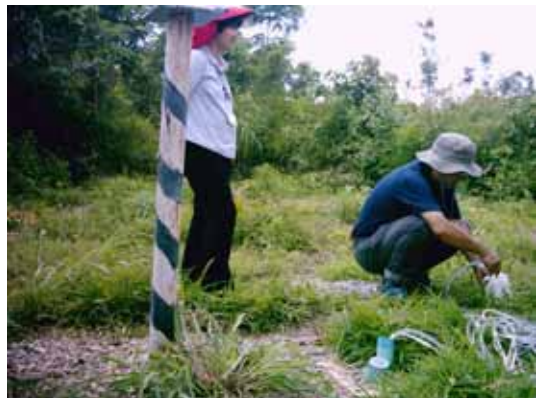
รูปที่ 7 บ่อสังเกตการณ์คุณภาพน้ำ (W-11)

| W-11 | 676175 E | 1800552 N | บ่อสังเกตการณ์ ลึก 10 เมตร (RC 684) |

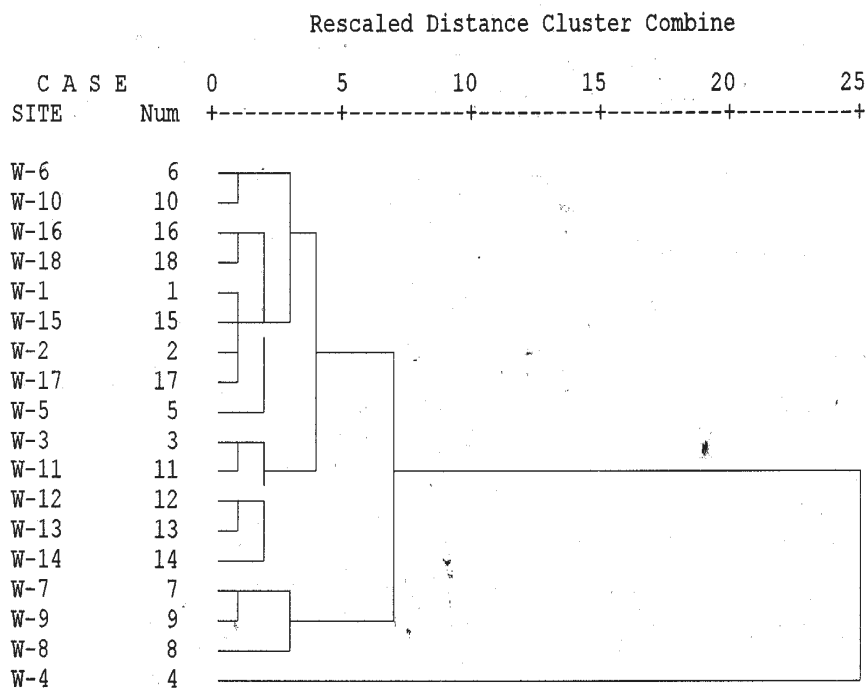
- น้ำจากบ่อบาดาล (W-1 ถึง W-3) และบ่อเจาะสังเกตการณ์ทั้งหมด (W-11 ถึง W-18) มีค่าความสัมพันธ์ซึ่งกันและกันอย่างใกล้ชิด แสดงว่าเป็นกลุ่มน้ำที่เกิดในสภาพแวดล้อมที่คล้ายคลึงกันมาก
- น้ำจากบ่อดักน้ำสำรอง (W-7) และน้ำจากบ่อดักเก็บตะกอน ทั้งฝั่งบ่อสุริยันต์และบ่อจันทร์รา (W-8 และ W-9) มีค่าความสัมพันธ์กันอย่างใกล้ชิด เมื่อเทียบกับกลุ่มน้ำกับน้ำบาดาล พบว่ามีความสัมพันธ์ในระดับปานกลาง
- น้ำในลำธารธรรมชาติ ที่คลองสายรุ้ง (W-6) มีความสัมพันธ์กับน้ำบาดาลที่อยู่ใต้โครงการทำเหมืองแร่ทองคำและบริเวณใกล้เคียง ในระดับค่อนข้างใกล้ชิด สำหรับน้ำจากคลองร่องหอย (W-5) พบว่ามีความสัมพันธ์กับน้ำอื่น ๆ ในระดับปานกลาง

Dendrogram using Centroid Method
